Asbestinventarisatetest

Steynstraat 35/1, 2660 Antwerpen

Attestnummer : **20240523-000360.000**

Zone 1: Hoofdgebouw

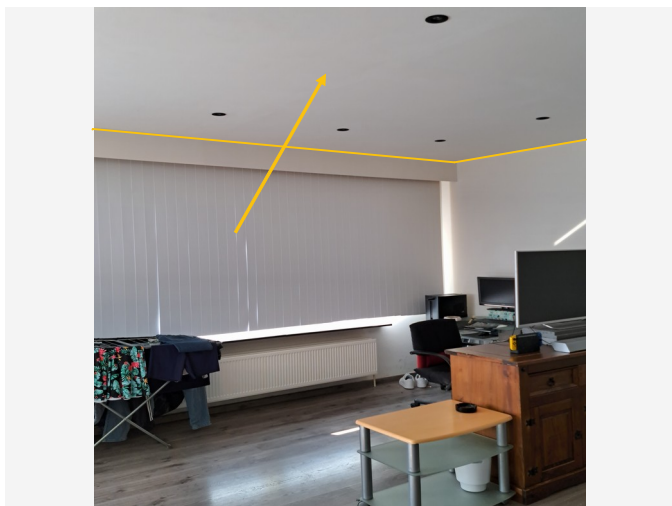
Vrije foto

De plafonds zijn recent uitgevoerd in gipskartonplaten. Deze zijn niet asbestverdacht.

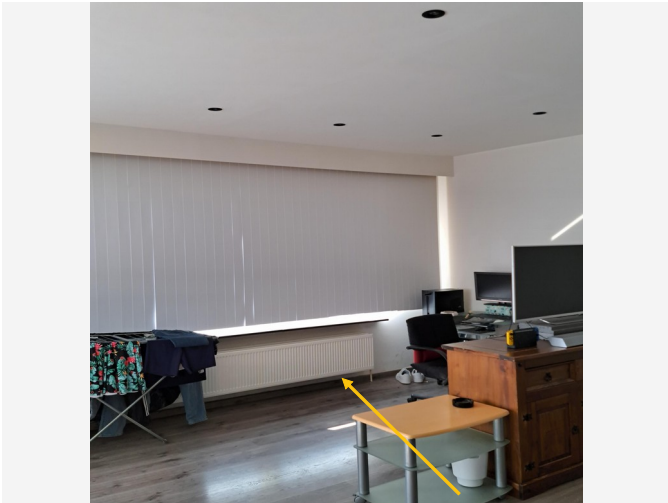
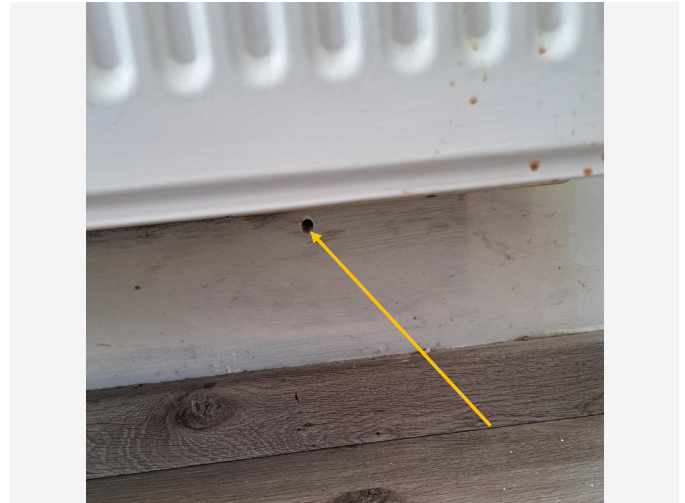
Geen asbest

#	Type	Referentie	Resultaat
2.1	Mengmonster	MM01	Geen asbest

Beschrijving	pleister wanden
Omgeving	Binnen
Primaire drager	Binnenwand
Bindmiddel van materiaal	Gips - kalk

Gebondenheid op basis van bindmiddel	Niet-hechtgebonden
Hoeveelheid (oppervlakte - dikte - aantal)	• 165,00 m ² - 1,00 cm - 1 stuk
Totaal volume	1,65 m ³
Identificatiemethode	Vaststelling met monstername
Destructieve handeling voor identificatie	Nee

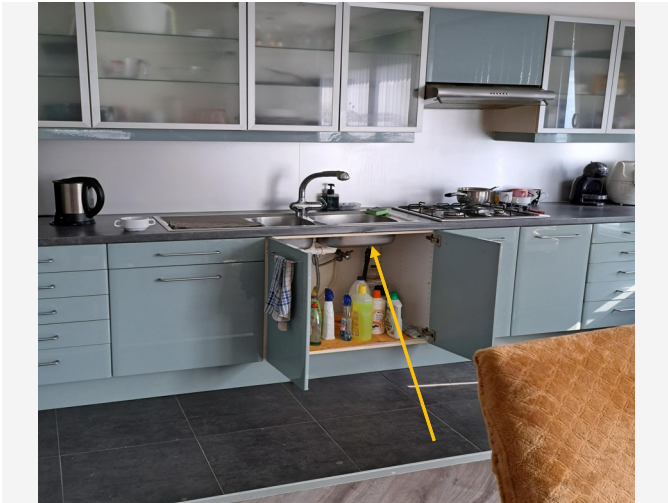
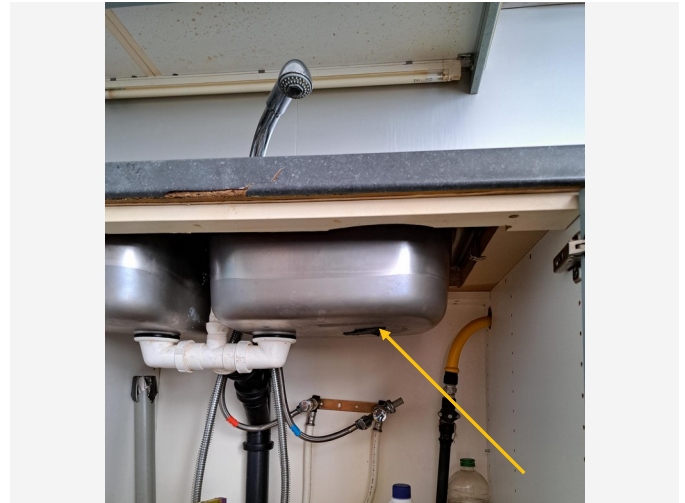
Geen asbest

#	Type	Referentie	Resultaat
3.1	Puntmonster	MX01	Geen asbest

Beschrijving	antidreun
Omgeving	Binnen
Primaire drager	Sanitaire infrastructuur en uitrusting (toe- en afvoer)
Bindmiddel van materiaal	Bitumen (roofing, teer, asfalt)

Gebondenheid op basis van bindmiddel	Hecht
Hoeveelheid (gewicht - aantal)	• 0,10 kg - 1 stuk
Totaal gewicht	0,10 kg
Identificatiemethode	Vaststelling met monstername
Destructieve handeling voor identificatie	Nee
