Asbestinventarisatetest

Rederijkersstraat 91, 2610 Antwerpen

Attestnummer : 20240216-000353.000

Uitgegeven op : 16.02.2024

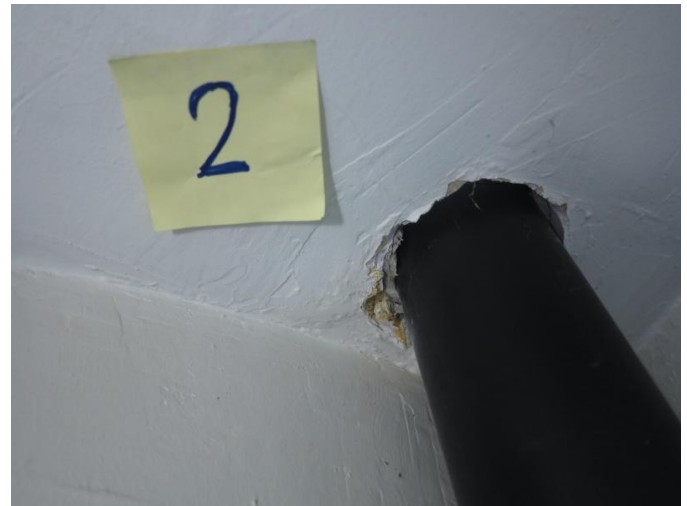
Overzichtsfoto

Het asbestmateriaal valt onder de mijlpaal van 2040.

Eindbeoordeling materiaalrisico	Zeer laag materiaalrisico en/of zeer lage kans op vezelvrijgave
---------------------------------	---

Gebondenheid	Categorie 2: niet-hechtgebonden met matrix
Asbestsoort (vezeltype)	Alleen chrysotiel
Asbestconcentratie	Laag (< 50%)
Afschermingsgraad van het gehele materiaal	Enkel randen niet afgeschermd maar geen contact met binnenluchtstromen
Toestand van het materiaal	Licht beschadigd, licht verweerd. Intact materiaal type Pical – asbestboard of categorie III 'gebondenheid'

#	Type	Referentie	Resultaat
1.1	Puntmonster	2	Chrysotiel

Beschrijving	Plafonds
Omgeving	Binnen
Primaire drager	Plafond
Asbestmateriaal	In-situ afwerkingslagen - Pleisterwerk (wand, plafond, ...)
Bindmiddel van asbestmateriaal	Gips - kalk
Gebondenheid op basis van bindmiddel	Niet-hechtgebonden
Hoeveelheid (oppervlakte - dikte - aantal)	• 1,10 m ² - 0,50 cm - 1 stuk

Totaal volume	0,006 m ³
Eenvoudig bereikbaar	Ja
Bevestigingswijze	<ul style="list-style-type: none">• Verlijmd, ingegoten, versmeerd
Identificatiemethode	Vaststelling met monstername
Destructieve handeling voor identificatie	Nee
Opmerking	Alle kamers hebben valse plafonds, op de WC op het gelijkvloers na.

- Zorg voor een veilig beheer. Vermijd het beschadigen van het asbestmateriaal. Controleer de toestand jaarlijks op wijzigingen.

- Hermetische zone (erkend asbestverwijderaar)
Verwijdering is niet mogelijk zonder het vrijkomen van (asbesthoudend) materiaal

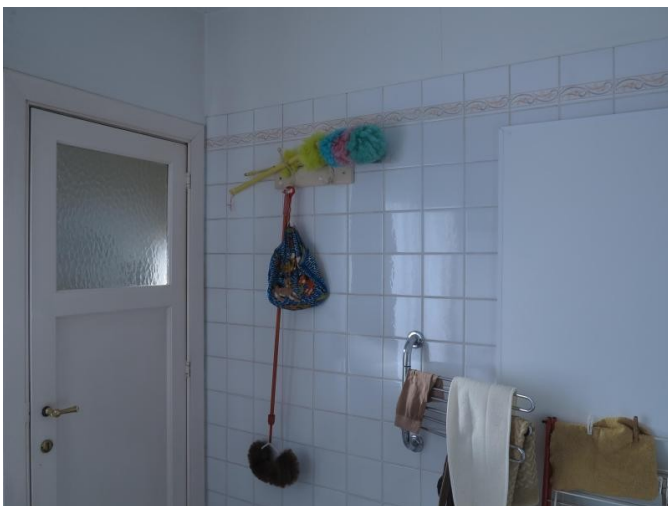
Situeringfoto

Permanente beperking

Reden: Er is geen volledige risicobeoordeling mogelijk

Uitleg van de asbestdeskundige: De lijm van de faiencetegels is niet waarneembaar en dus niet inspecteerbaar. De mogelijkheid bestaat dat deze lijm asbesthoudend is. Bij het verwijderen van de tegels wordt best een staal voor onderzoek genomen.

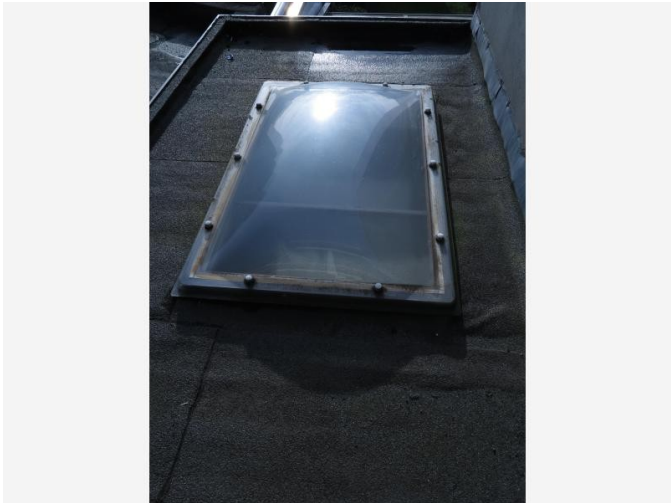
Situeringfoto

Permanente beperking

Reden: Er is geen volledige risicobeoordeling mogelijk

Uitleg van de asbestdeskundige: Onderzoek van het materiaal is niet mogelijk zonder de bouwkundige integriteit aan te tasten.

(Asbest)materiaal	Dak- en gevelbekleding - Roofing
Karakterisatie	Asbest (verdacht)
Primaire drager	Plat dak

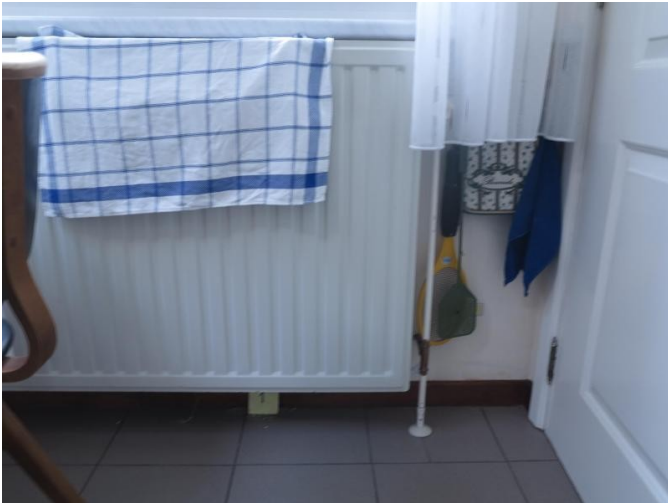
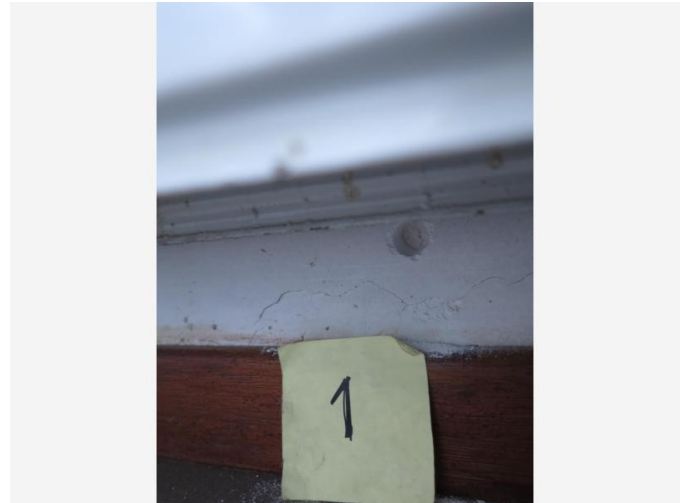
Fiche 4: Muren

Geen asbest

#	Type	Referentie	Resultaat
4.1	Mengmonster	1	Geen asbest

Beschrijving	Muren
Omgeving	Binnen
Primaire drager	Binnenwand

Bindmiddel van materiaal	Gips - kalk
Gebondenheid op basis van bindmiddel	Niet-hechtgebonden
Hoeveelheid (oppervlakte - dikte - aantal)	• 500,00 m ² - 1,00 cm - 1 stuk
Totaal volume	5,00 m ³
Identificatiemethode	Vaststelling met monstername
Destructieve handeling voor identificatie	Nee

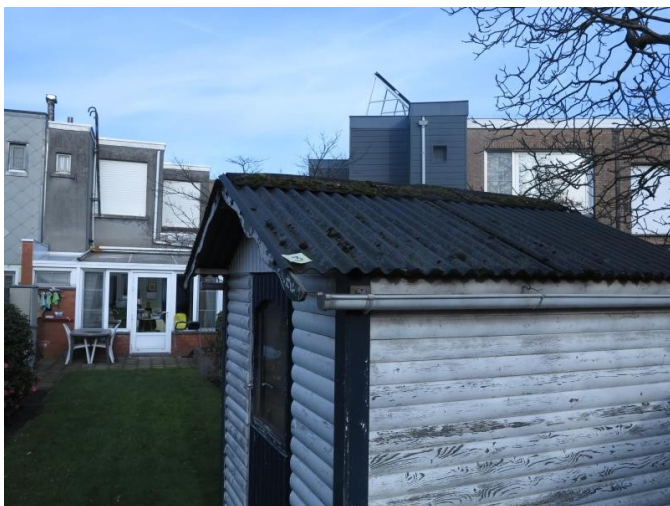
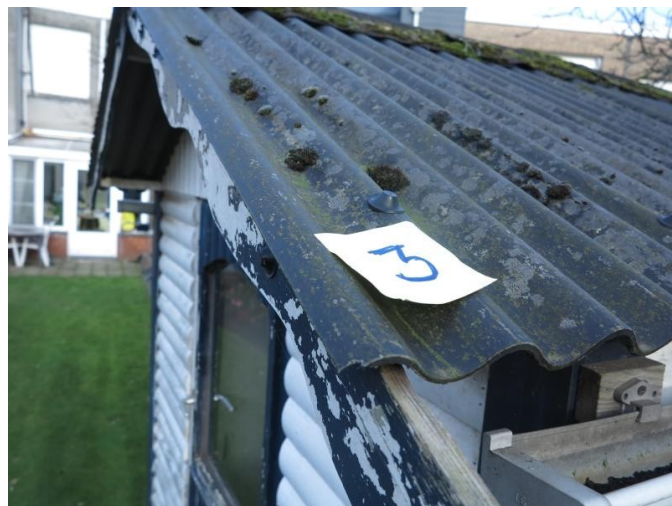
Fiche 5: Tuinhuis

Geen asbest

#	Type	Referentie	Resultaat
5.1	Puntmonster	3	Geen asbest

Beschrijving	Tuinhuis
Omgeving	Buiten
Primaire drager	Schuin dak
Bindmiddel van materiaal	Cement

Gebondenheid op basis van bindmiddel	Hecht
Hoeveelheid (oppervlakte - aantal)	• 4,00 m ² - 1 stuk
Totale oppervlakte	4,00 m ²
Identificatiemethode	Vaststelling met monstername
Destructieve handeling voor identificatie	Nee
Opmerking	De hoeveelheden zijn indicatief en kunnen niet gebruikt worden als basis voor een meetstaat.
