Keuringsverslag van een elektrische laagspanning- en zeer lage spanningsinstallatie

NIET CONFORM

Datum keuring: 19/11/2024

Straatnaam Heidestraat  
Huisnummer 1  
Busnummer  
Postcode 2970  
Gemeente Hoboken  
Land België

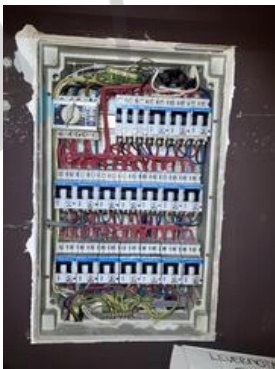
Afbeelding schakel- en verdeelbord:

I5.05 De deur en/of afschermplaat van het schakelbord dient (terug)geplaatst worden. Aanraking van onder spanning staande delen mogelijk. (Boek 1 Afdeling 5.1.4. en 5.3.5.1.A. en 4.2.2.3.)

I5.10 Niet gebruikte invoeringen van het verdeelbord zijn niet correct of onvoldoende afgedicht. (Boek 1 Afdeling 5.1.4. en 4.2.2.3.)
