## Keuringsverslag van een elektrische laagspanning- en zeer lage spanningsinstallatie

NIET CONFORM

Datum keuring: 19/11/2024

Straatnaam Oudestraat  
Huisnummer 115  
Busnummer  
Postcode 2970  
Gemeente Hoboken  
Land België

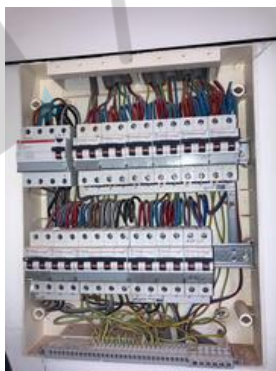
Afbeelding schakel- en verdeelbord:

| I5.10 Niet gebruikte invoeringen van het verdeelbord zijn niet correct of onvoldoende afgedicht. (Boek 1 Afdeling 5.1.4. en 4.2.2.3.) | |
| I6.04 Een afzonderlijke differentieelstroombeschermingsinrichting met een gevoeligheid van 30mA is te plaatsen voor installaties van badkamer, wasmachine, vaatwas, droogkast en/of gelijkaardige toestellen. Deze dient ondergeschikt te zijn aan de hoofddifferentieelstroombeschermingsinrichting (Boek 1 Onderafdeling 7.1.4.1. en 4.2.4.3.) | Geen 30 mA in bord |
