# Asbestinventarisatetest

Steynstraat 53/1, 2660 Antwerpen

Attestnummer : **20241124-000088.000**

**Asbestveilig** (maar mogelijk niet asbestvrij)

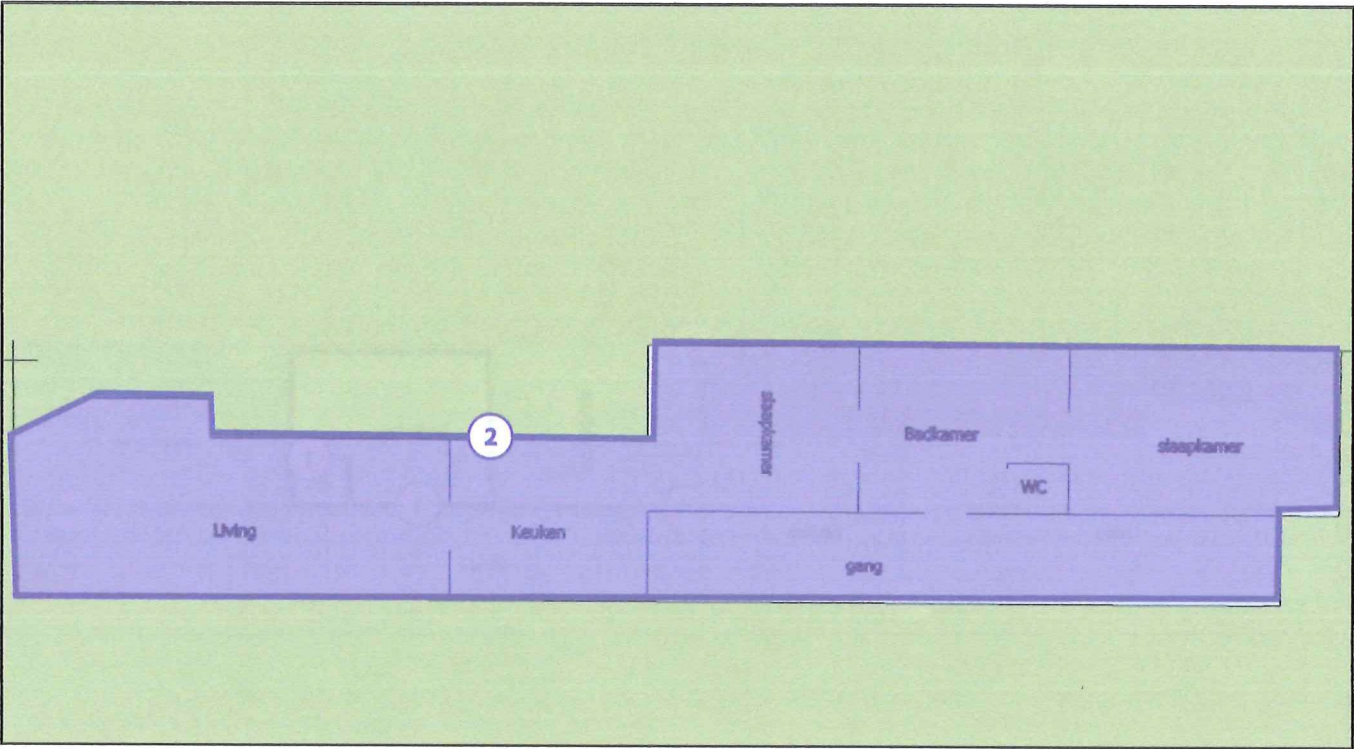
## Plan 1.2: Plan plafonds

| Beschrijving | Type | Actie |
|---|---|---|
| 2. Plafonds | Advies | - |

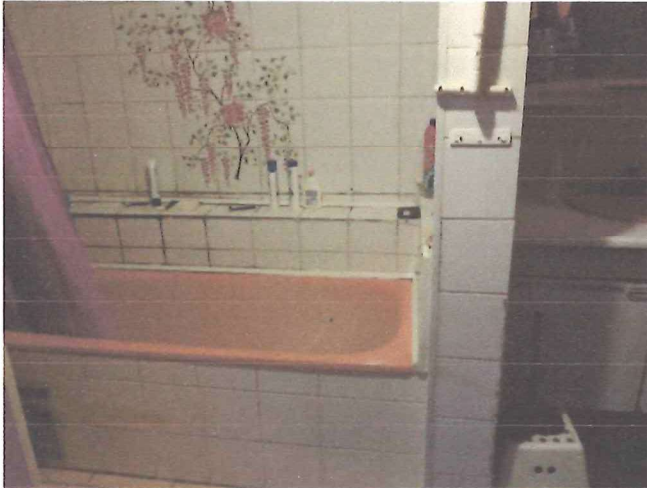
Situeringfoto

**Reden:** Er is geen volledige risicobeoordeling mogelijk

**Uitleg van de asbestdeskundige:** De lijm van de faiencetegels is niet waarneembaar en dus niet inspecteerbaar. De mogelijkheid bestaat dat deze lijm asbesthoudend is. Bij het verwijderen van de tegels wordt best een staal voor onderzoek genomen.

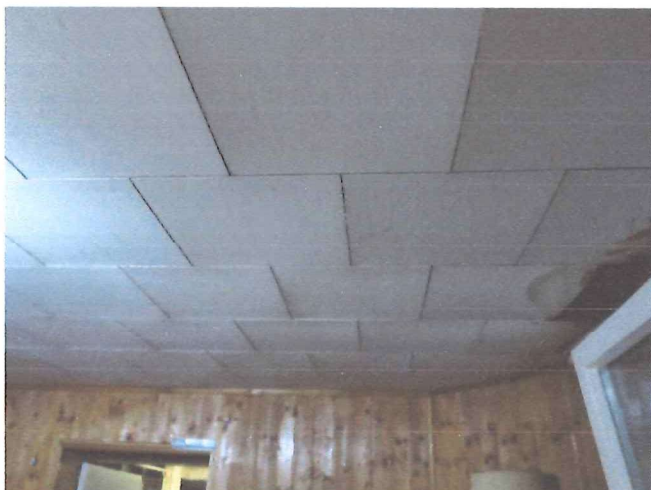
Vrije foto

Alle plafonds zijn valse plafonds

| Primaire drager | Plafond |
| (Asbest)materiaal | In-situ afwerkingslagen - Pleisterwerk (wand, plafond, ...) |
| Bindmiddel | Gips - kalk |
| Gebondenheid bindmiddel | Niet-hechtgebonden |

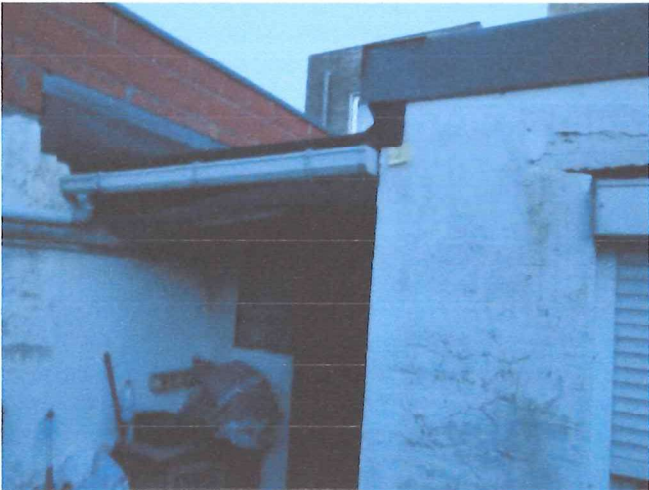
Overzichtsfoto

Geen asbest

| # | Type | Referentie | Resultaat |
|---|---|---|---|
| 3.1 | Puntmonster | 2 | Geen asbest |

| Beschrijving | Roofing |
| Primaire drager | Plat dak |
| Bindmiddel van materiaal | Bitumen (roofing, teer, asfalt) |

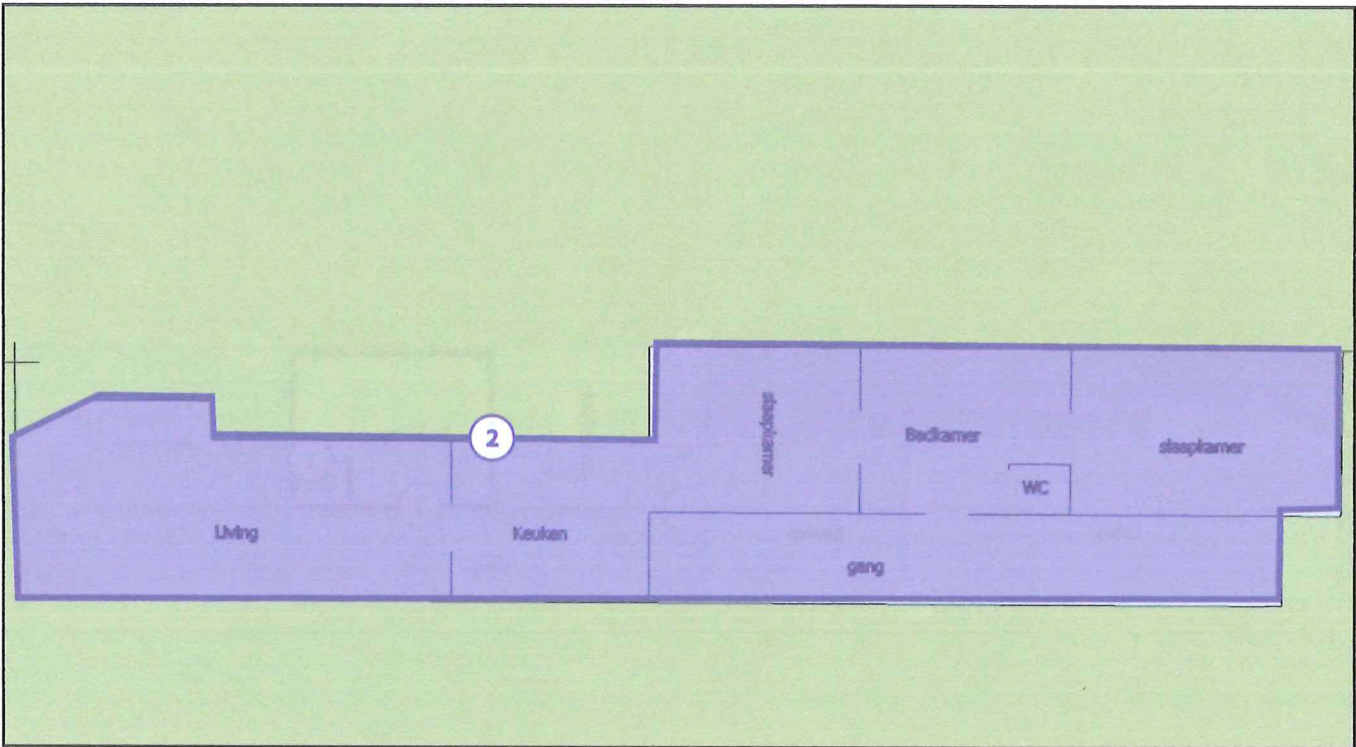
# Plan 1.2: Plan plafonds

| Beschrijving | Type | Actie |
|---|---|---|
| 2. Plafonds | Advies | - |

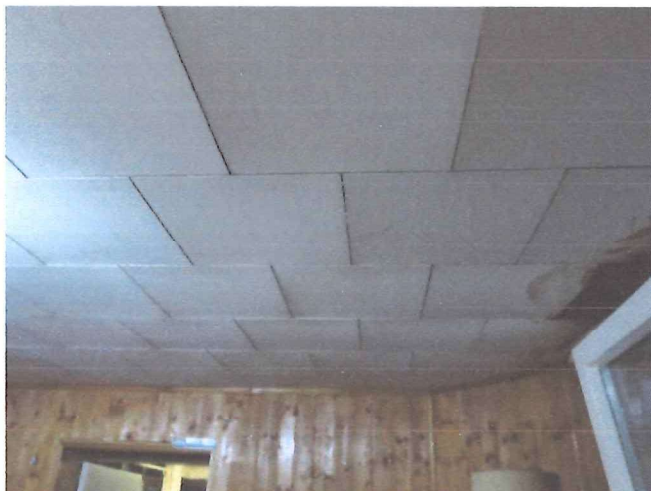
Vrije foto

Alle plafonds zijn valse plafonds

| Primaire drager | Plafond |
| (Asbest)materiaal | In-situ afwerkingslagen - Pleisterwerk (wand, plafond, ...) |
| Bindmiddel | Gips - kalk |
| Gebondenheid bindmiddel | Niet-hechtgebonden |

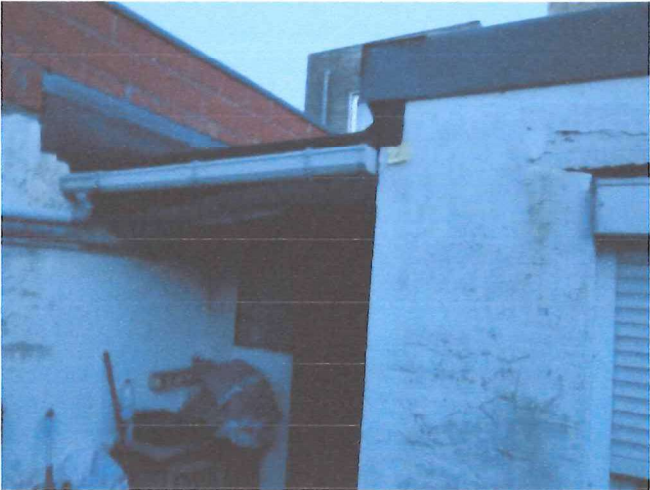
Overzichtsfoto

Geen asbest

| # | Type | Referentie | Resultaat |
|---|---|---|---|
| 3.1 | Puntmonster | 2 | Geen asbest |

| Beschrijving | Roofing |
| Primaire drager | Plat dak |
| Bindmiddel van materiaal | Bitumen (roofing, teer, asfalt) |
