# Asbestinventarisatetest

Kioskplaats 30/2, 2660 Antwerpen

Attestnummer : 20240512-000091.000

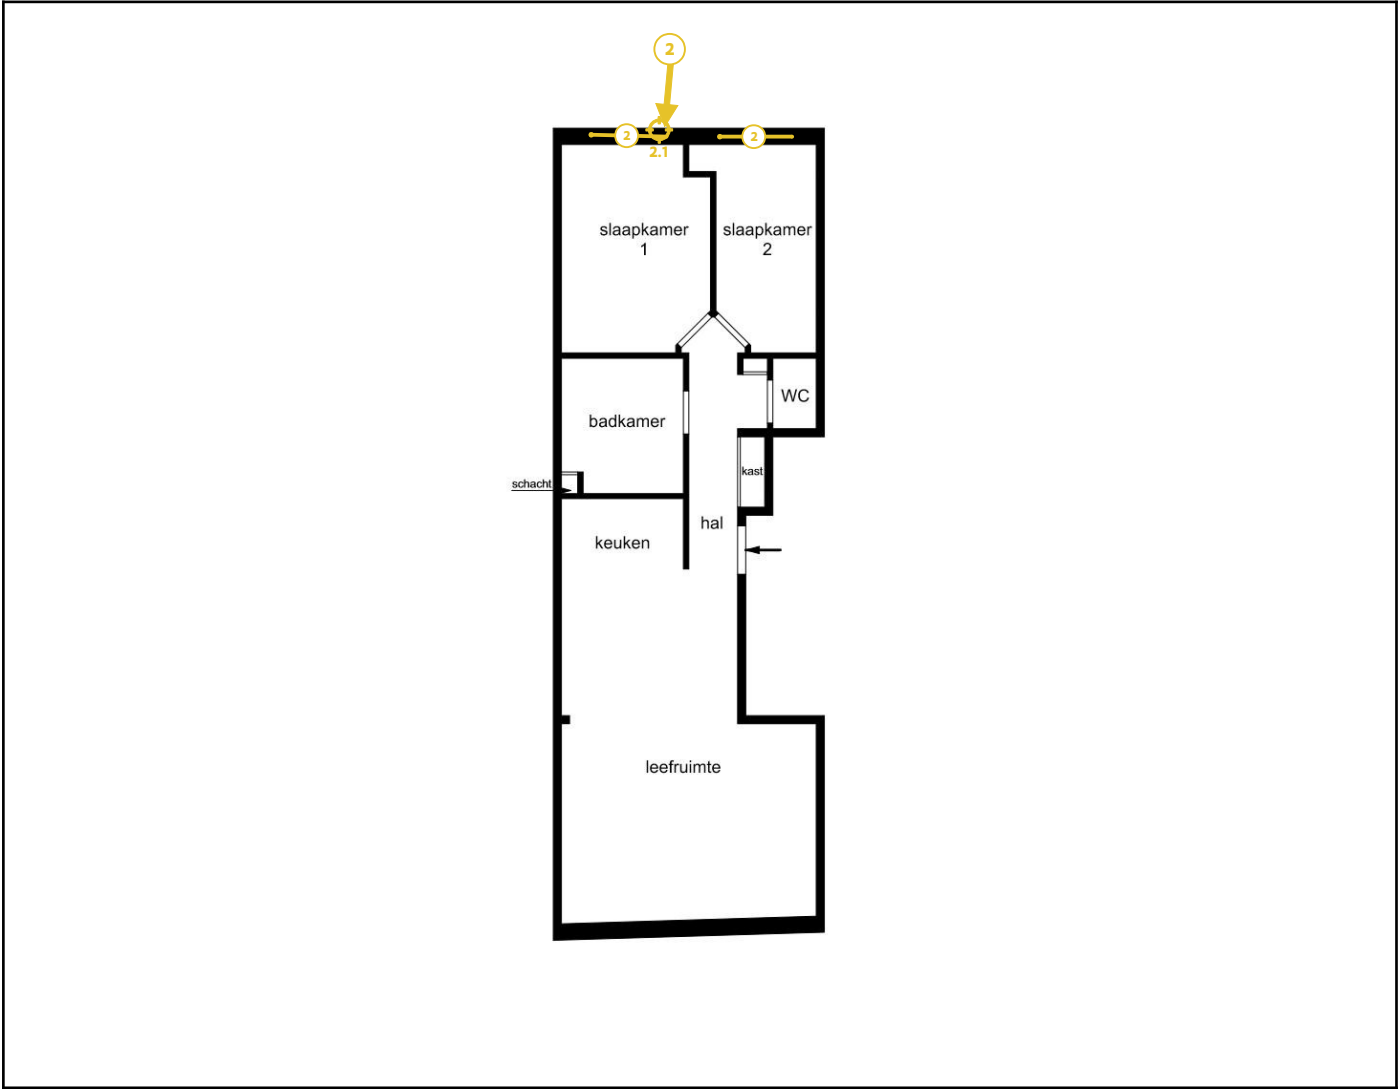
### Plan 1.3: plan

| Beschrijving | Type | Actie |
|---|---|---|
| 2. mastiek buitenschrijnwerk | Asbestmateriaal | Zorgvuldig beheren |
| 2.1 Code: MM04 | Puntmonster | - |

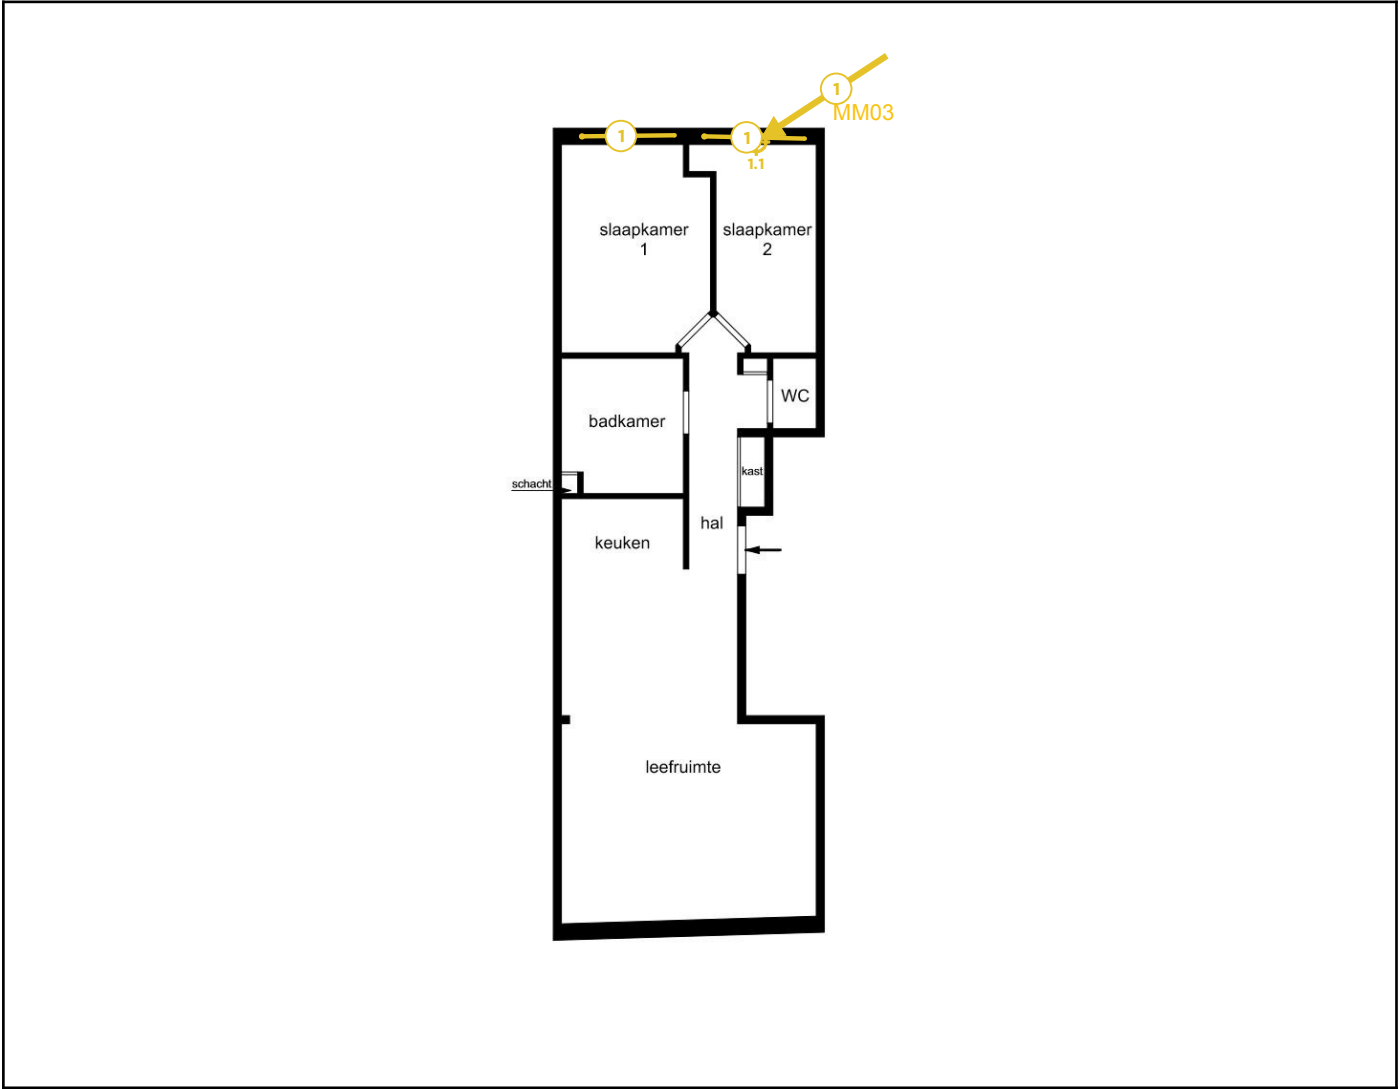
# Plan 1.4: plan

| Beschrijving | Type | Actie |
|---|---|---|
| 1. Mastiek glas | Asbestmateriaal | Zorgvuldig beheren |
| 1.1 Code: MM03 | Puntmonster | - |

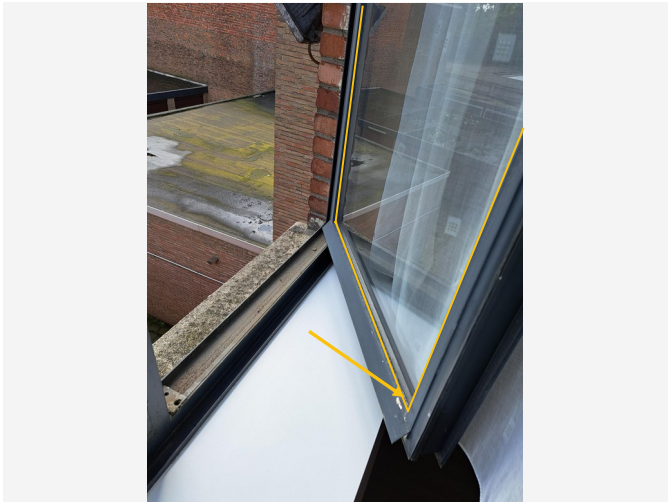
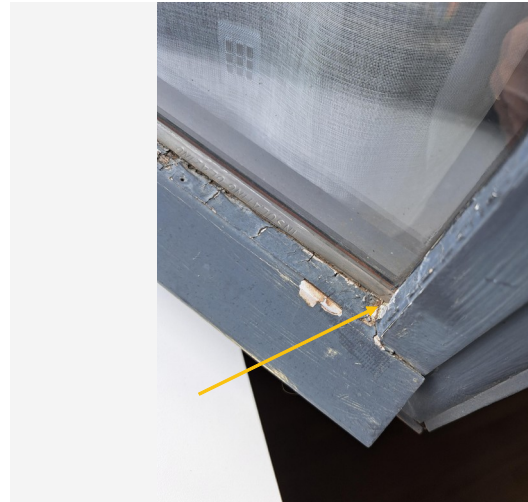
Overzichtsfoto

Detailfoto

| Toestand van het materiaal | Licht beschadigd, licht verweerd. Intact materiaal type Pical – asbestboard of categorie III 'gebondenheid' |

| # | Type | Referentie | Resultaat |
|---|---|---|---|
| 1.1 | Puntmonster | MM03 | Chrysotiel |

| Beschrijving | Mastiek glas |

- Zorg voor een veilig beheer. Vermijd het beschadigen van het asbestmateriaal. Controleer de toestand jaarlijks op wijzigingen.
- Zorg voor een veilig beheer en verwijder dit asbestmateriaal wanneer het bij werken eenvoudig bereikbaar wordt. Controleer de toestand jaarlijks op wijzigingen.

- Eenvoudige handelingen: enkel door erkend asbestverwijderaar  
Bij werkzaamheden verwijdert de aannemer het raam en glas in zijn geheel na het aanbrengen van een fixatiemiddel op de mastiek en met gebruik van de nodige maatregelen en PBM's.

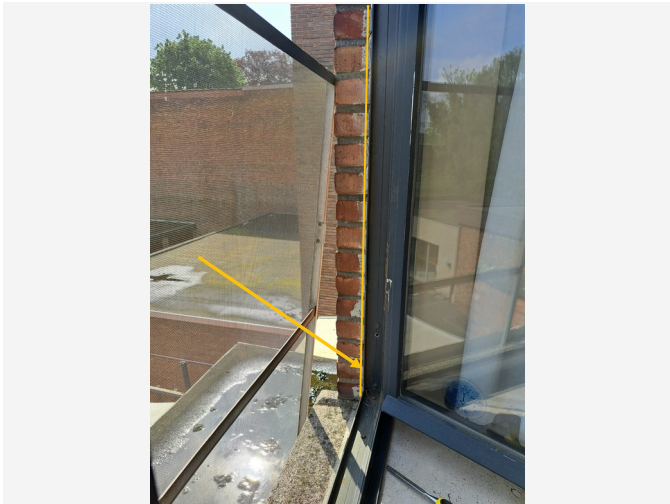
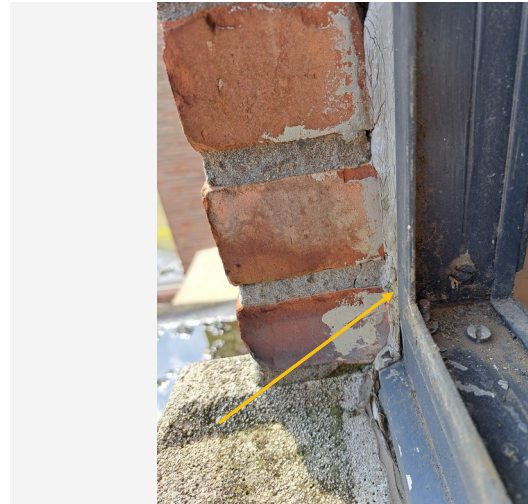
Overzichtsfoto

Detailfoto

| Toestand van het materiaal | Licht beschadigd, licht verweerd. Intact materiaal type Pical – asbestboard of categorie III 'gebondenheid' |

| # | Type | Referentie | Resultaat |
|---|---|---|---|
| 2.1 | Puntmonster | MM04 | Chrysotiel |

| Beschrijving | mastiek buitenschrijnwerk |

- Zorg voor een veilig beheer. Vermijd het beschadigen van het asbestmateriaal. Controleer de toestand jaarlijks op wijzigingen.
- Zorg voor een veilig beheer en verwijder dit asbestmateriaal wanneer het bij werken eenvoudig bereikbaar wordt. Controleer de toestand jaarlijks op wijzigingen.

- Eenvoudige handelingen: enkel door erkend asbestverwijderaar  
Bij werkzaamheden verwijdert de aannemer het buitenschrijnwerk in zijn geheel na het aanbrengen van een fixatiemiddel op de mastiek en met gebruik van de nodige voorzorgsmaatregelen en PBM's.

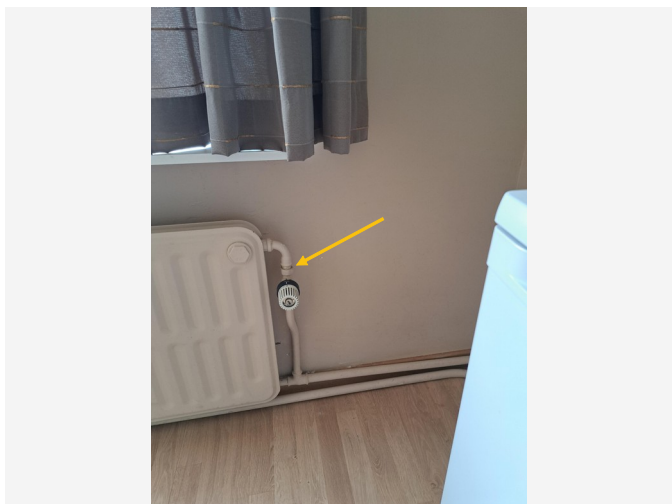
Vrije foto

De dichtingen tussen de schroefverbindingen van de oude radiatoren zijn niet te bemonsteren en moeilijk waarneembaar maar zijn mogelijks asbestverdacht

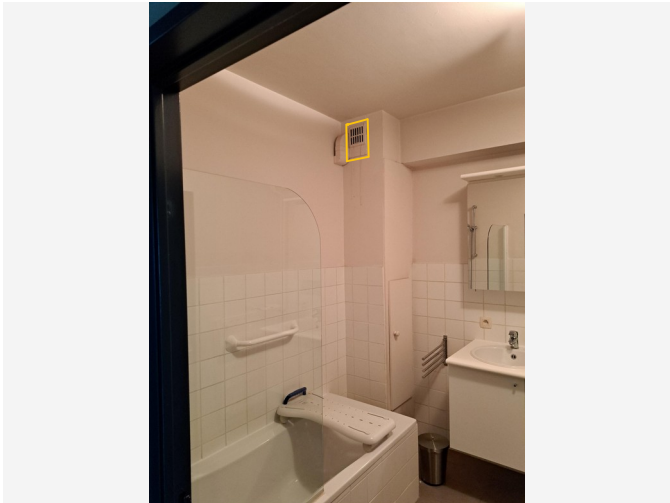
Vrije foto

Bovenaan de schacht in de badkamer bevindt zich een afdekplaatje. Het gaat om een plaatje in hout en dus niet om een asbestverdachte toepassing.

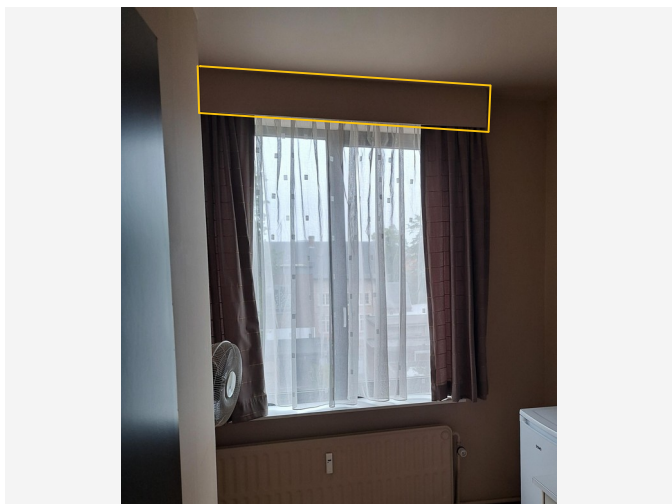
Vrije foto

De gordijnkasten in de slaapkamers zijn vervaardigd in hout. Het gaat niet over een asbestverdachte toepassing.

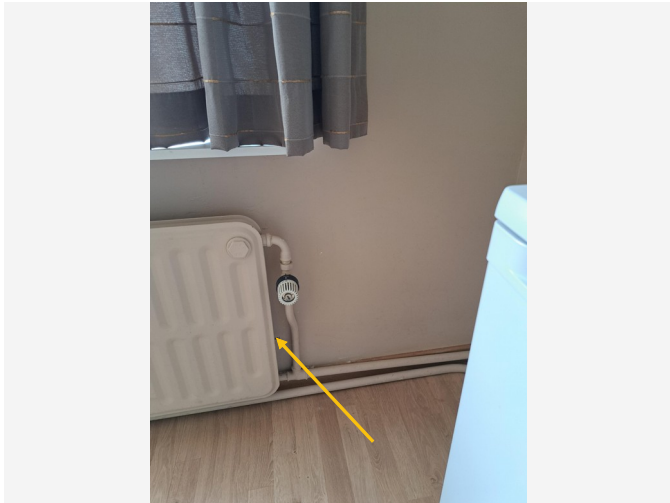
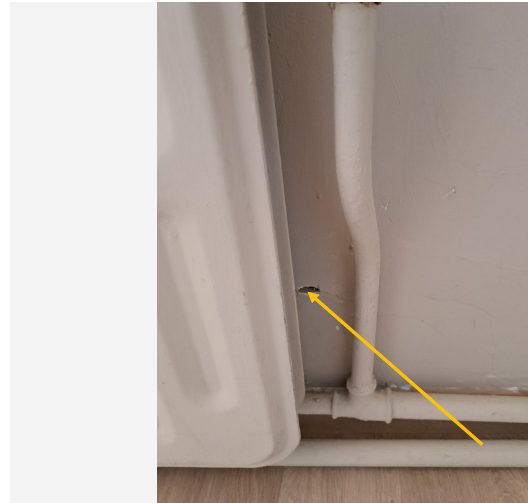
Overzichtsfoto

Detailfoto

Geen asbest

| # | Type | Referentie | Resultaat |
|---|---|---|---|
| 6.1 | Mengmonster | mm01 | Geen asbest |

| Beschrijving | pleister wanden |

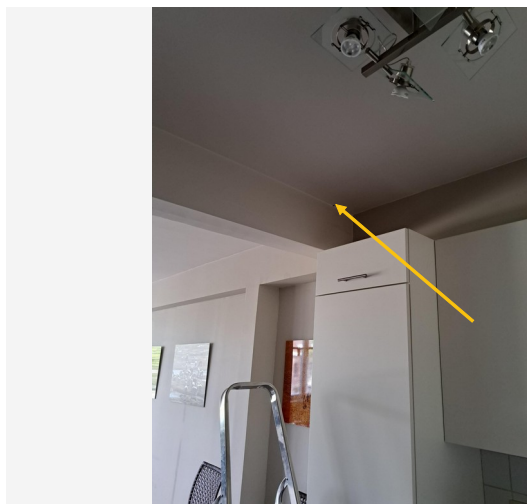
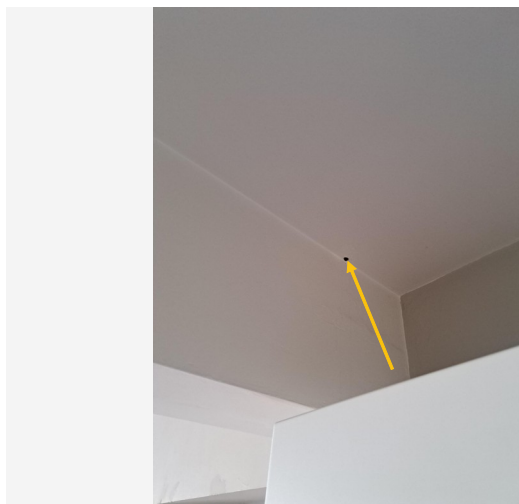
## Fiche 7: pleister plafonds

Overzichtsfoto

Detailfoto

Geen asbest

| # | Type | Referentie | Resultaat |
|---|---|---|---|
| 7.1 | Mengmonster | MM02 | Geen asbest |

| Beschrijving | pleister plafonds |
