# Asbestinventarisatetest

Wittestraat 66, 2020 Antwerpen

Attestnummer : 20250311-000442.000

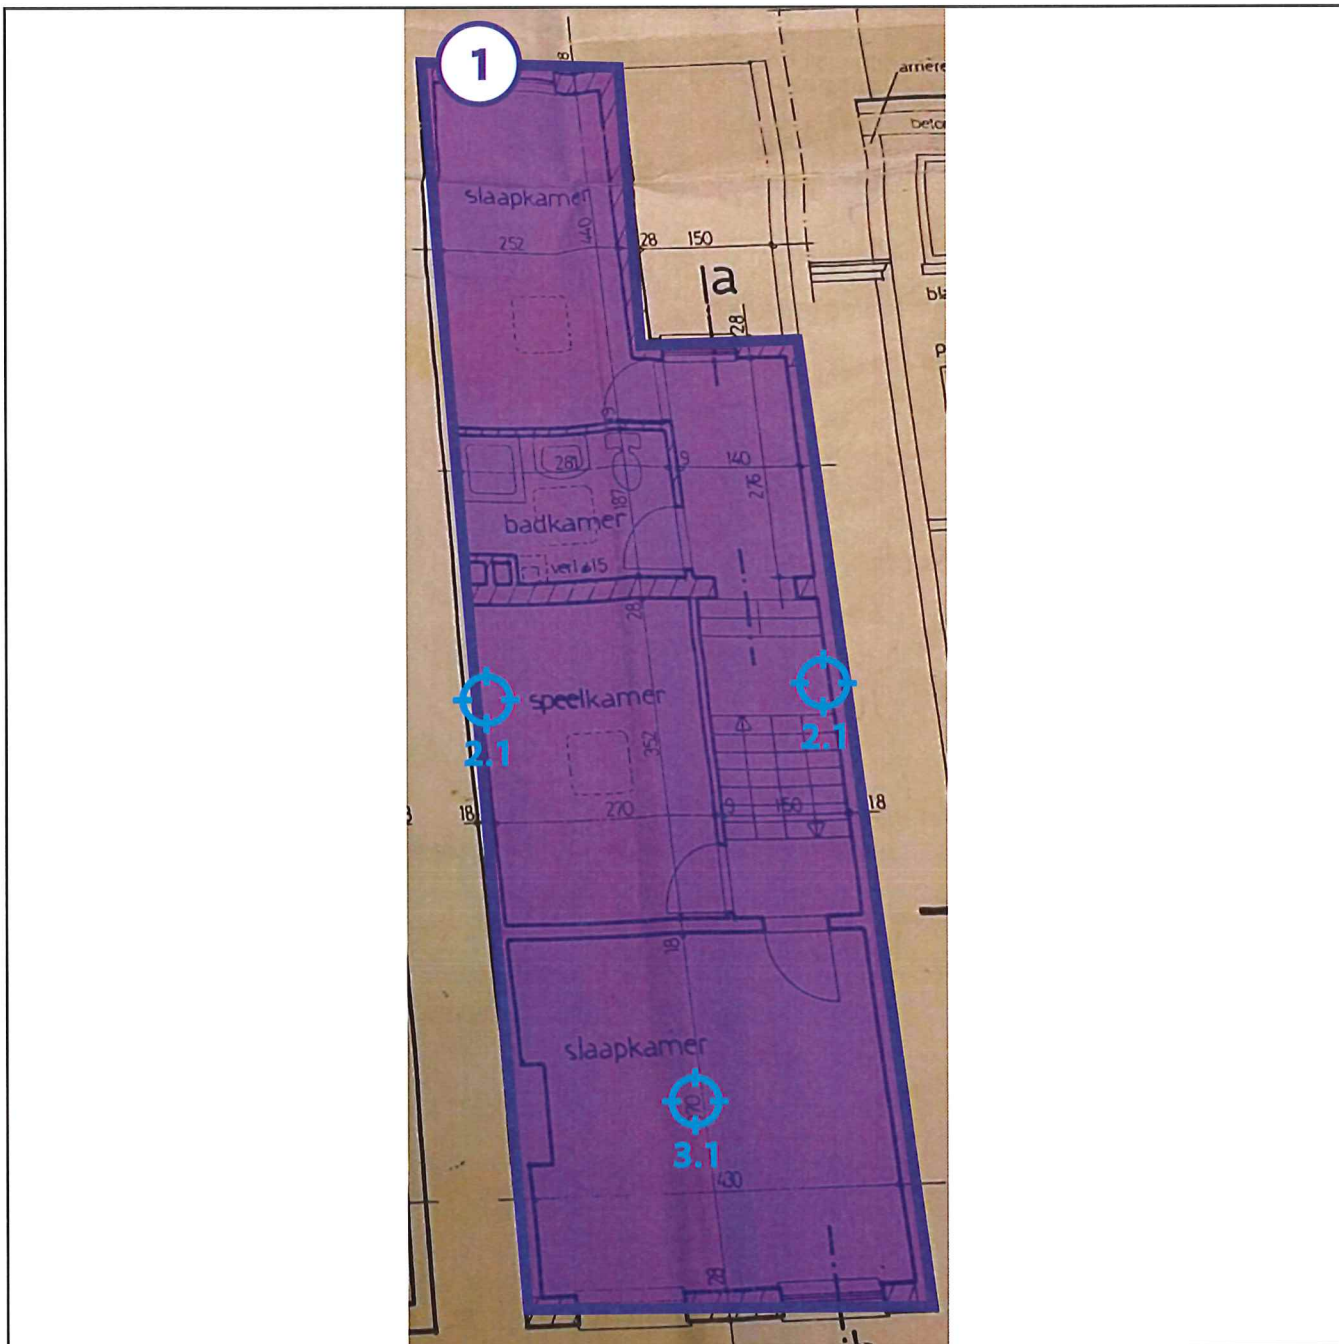
## Plan 1.4: Tweede verdieping

| Beschrijving | Type | Actie |
|---|---|---|
| 1. Beperking plat dak | Beperking | - |
| 2. Pleisterwerk wand | Geen asbest | - |

| 3. Pleisterwerk plafond | Geen asbest | - |

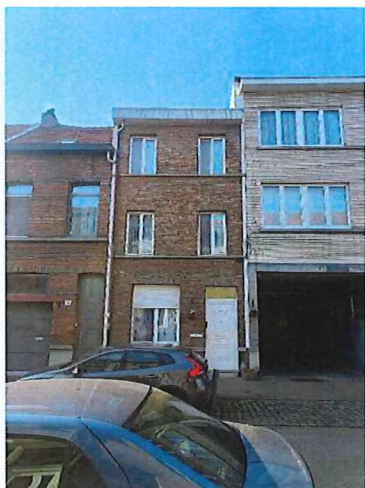
*Situeringsfoto*

#### Permanente beperking

**Reden:** Het te onderzoeken materiaal situeert zich hoger dan 3,50 m te rekenen vanaf een veilige ondergrond

**Uitleg van de asbestdeskundige:** Het plat dak kon niet onderzocht worden voor mogelijk asbestverdachte materialen, wat niet uitsluit dat er bijvoorbeeld roofing op het dak ligt die mogelijk asbesthoudend is.

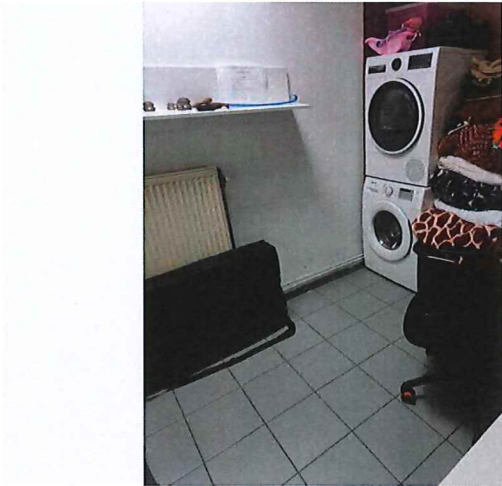
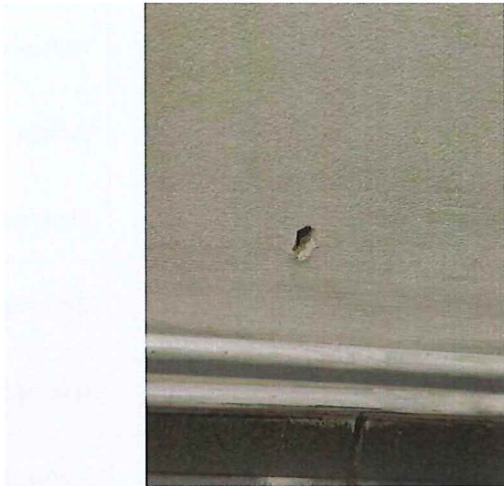
# Fiche 2: Pleisterwerk wand

Geen asbest

| # | Type | Referentie | Resultaat |
|---|---|---|---|
| 2.1 | Mengmonster | MM01 | Geen asbest |

| Beschrijving | Pleisterwerk wand |
| Bindmiddel van materiaal | Gips - kalk |
| Hoeveelheid (oppervlakte - dikte - aantal) | • 400,00 m <sup>2</sup> - 3,00 cm - 1 stuk |

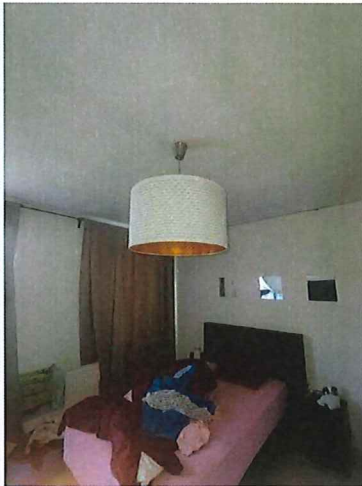
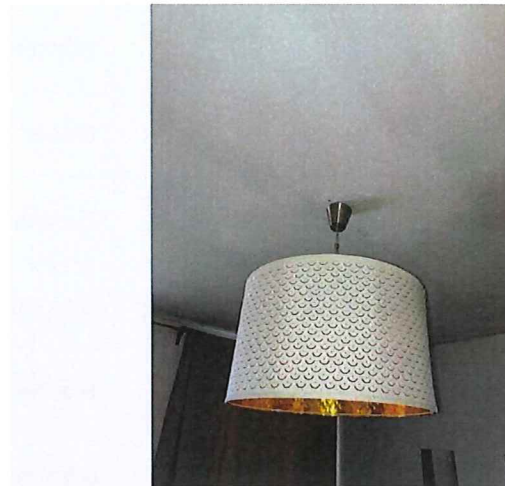
## Fiche 3: Pleisterwerk plafond

Geen asbest

| # | Type | Referentie | Resultaat |
|---|---|---|---|
| 3.1 | Mengmonster | MM02 | Geen asbest |

| Beschrijving | Pleisterwerk plafond |
| Bindmiddel van materiaal | Gips - kalk |
| Hoeveelheid (oppervlakte - dikte - aantal) | • 200,00 m <sup>2</sup> - 3,00 cm - 1 stuk |
