## Keuringsverslag van een elektrische laagspanning- en zeer lage spanningsinstallatie

Datum keuring: 19/08/2024

Straatnaam: Kloosterstraat  
Huisnummer: 150  
Busnummer:  
Postcode: 2660  
Gemeente: Hoboken  
Land: België

Controlebezoek van een huishoudelijke installatie volgens (KB 08/09/2019) - AREI Boek 1- 6.5. en 4.2.4.3.

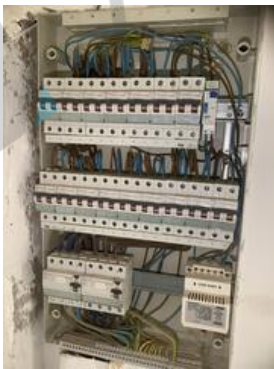
Afbeelding schakel- en verdeelbord:

| Aantal kringen | Curve | Bescherming IN (A) | (andere) | P | Sectie (mm²) |
|---|---|---|---|---|---|
| Visueel nazicht (algemeen) | NOK | Directe aanraking | OK | Indirecte aanraking | NOK |
