# Asbestinventarisatetest

Maantjessteenweg 190/101, 2170 Antwerpen

Attestnummer : **20250413-000087.000**

Uitgegeven op : **13.04.2025**

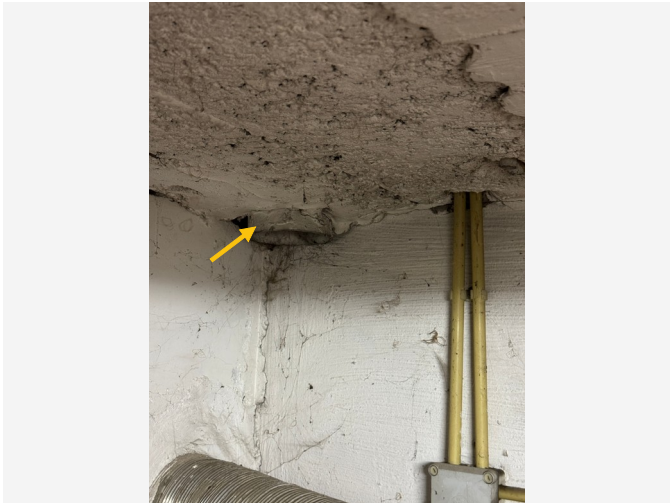
Vrije foto

Betreft een PVC pijp

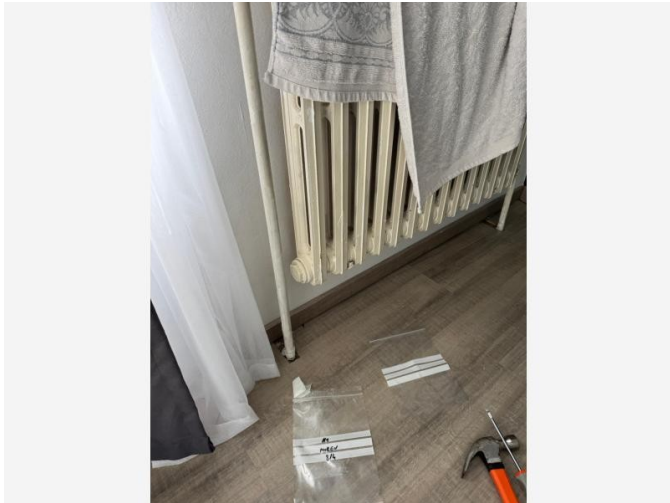
Overzichtsfoto

Detailfoto

Geen asbest

| # | Type | Referentie | Resultaat |
|---|---|---|---|
| 5.1 | Mengmonster | #1 Pleisterwerk muren (appartement) | Geen asbest |

| Beschrijving | Pleisterwerk muren - Appartement |
| Bindmiddel van materiaal | Gips - kalk |
| Gebondenheid op basis van bindmiddel | Niet-hechtgebonden |
