# Asbestinventarisatetest

11019B0113/00K004

Attestnummer : **20241206-000241.000**

## Zone 1: Bijgebouw

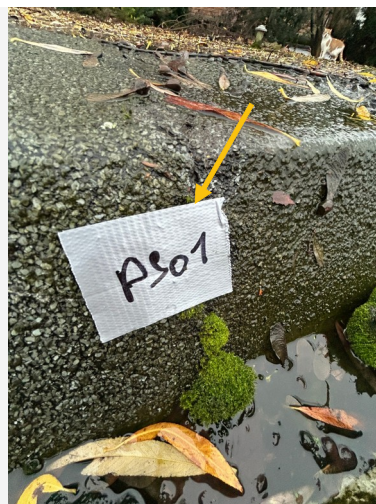
Detailfoto

Geen asbest

| # | Type | Referentie | Resultaat |
|---|---|---|---|
| 1.1 | Puntmonster | PS01 | Geen asbest |

| Opmerking | Geen destructief onderzoek naar eventuele oudere verdachte onderliggende lagen, wegens het niet-destructief karakter van ons onderzoek (Conform de opdracht). |
