# Asbestinventarisatetest

Klaverbladdreef 4/501, 2660 Antwerpen

Attestnummer : 20221206-000297.000

Uitgegeven op : 06.12.2022

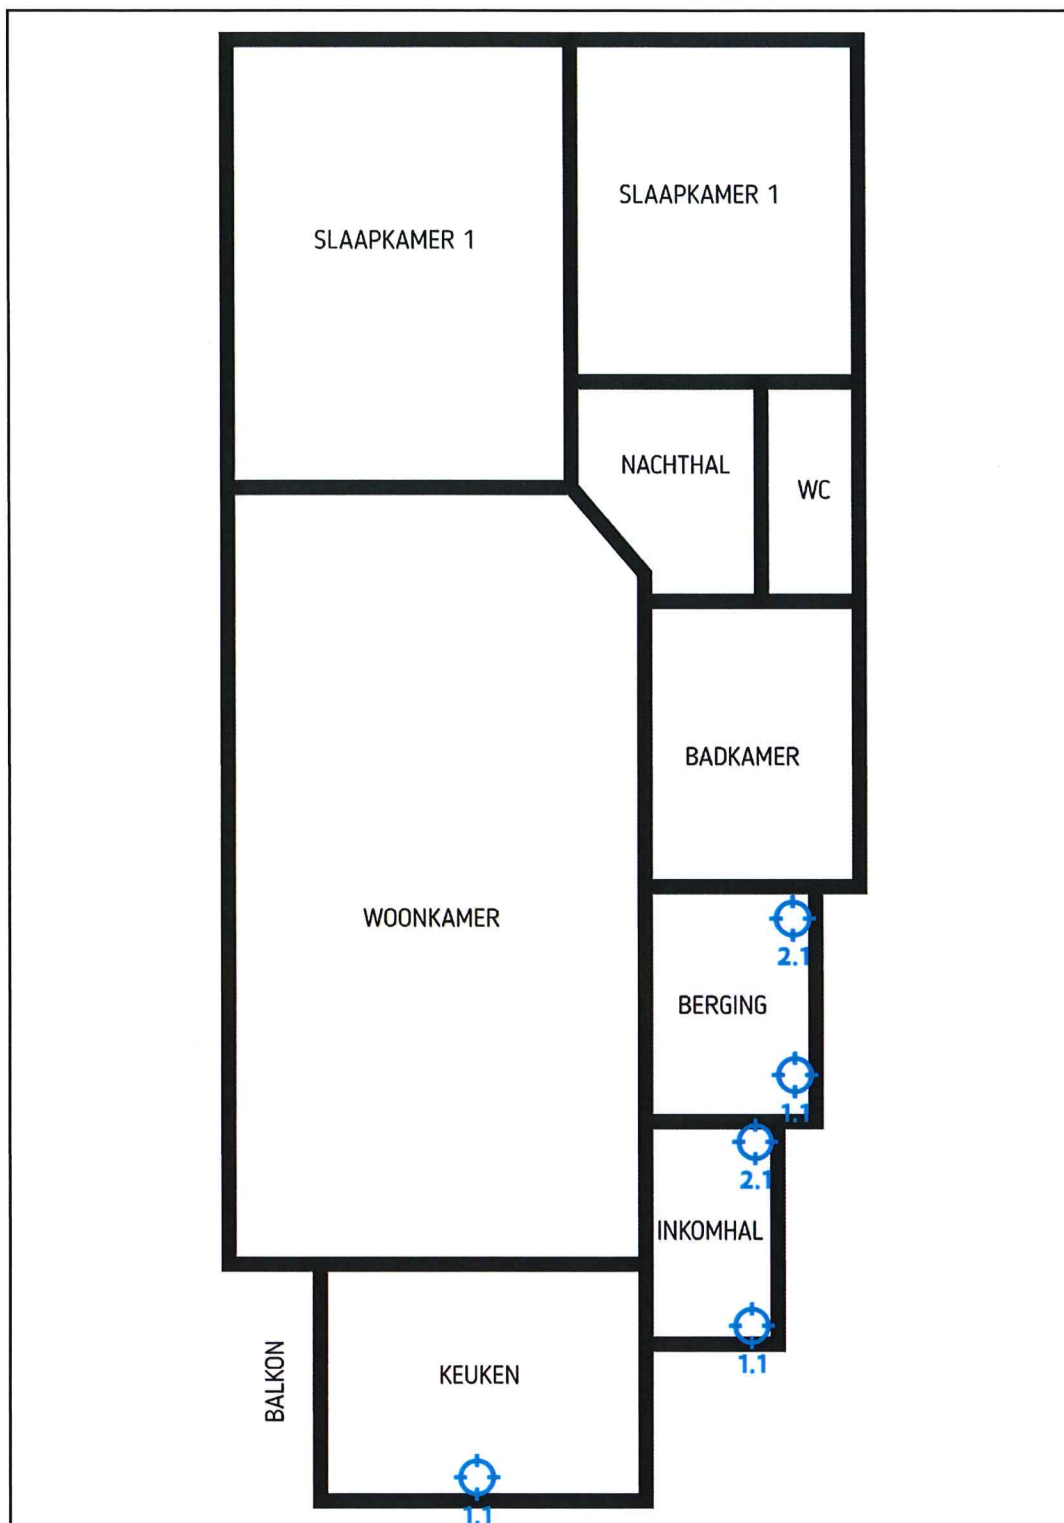
## Plan 1.1: 22204\_Plan

| 1. Pleister wand | Geen asbest | - |
| 1.1 Code: M01 | Mengmonster | - |
| 2. Pleister plafond | Geen asbest | - |
| 2.1 Code: M02 | Mengmonster | - |

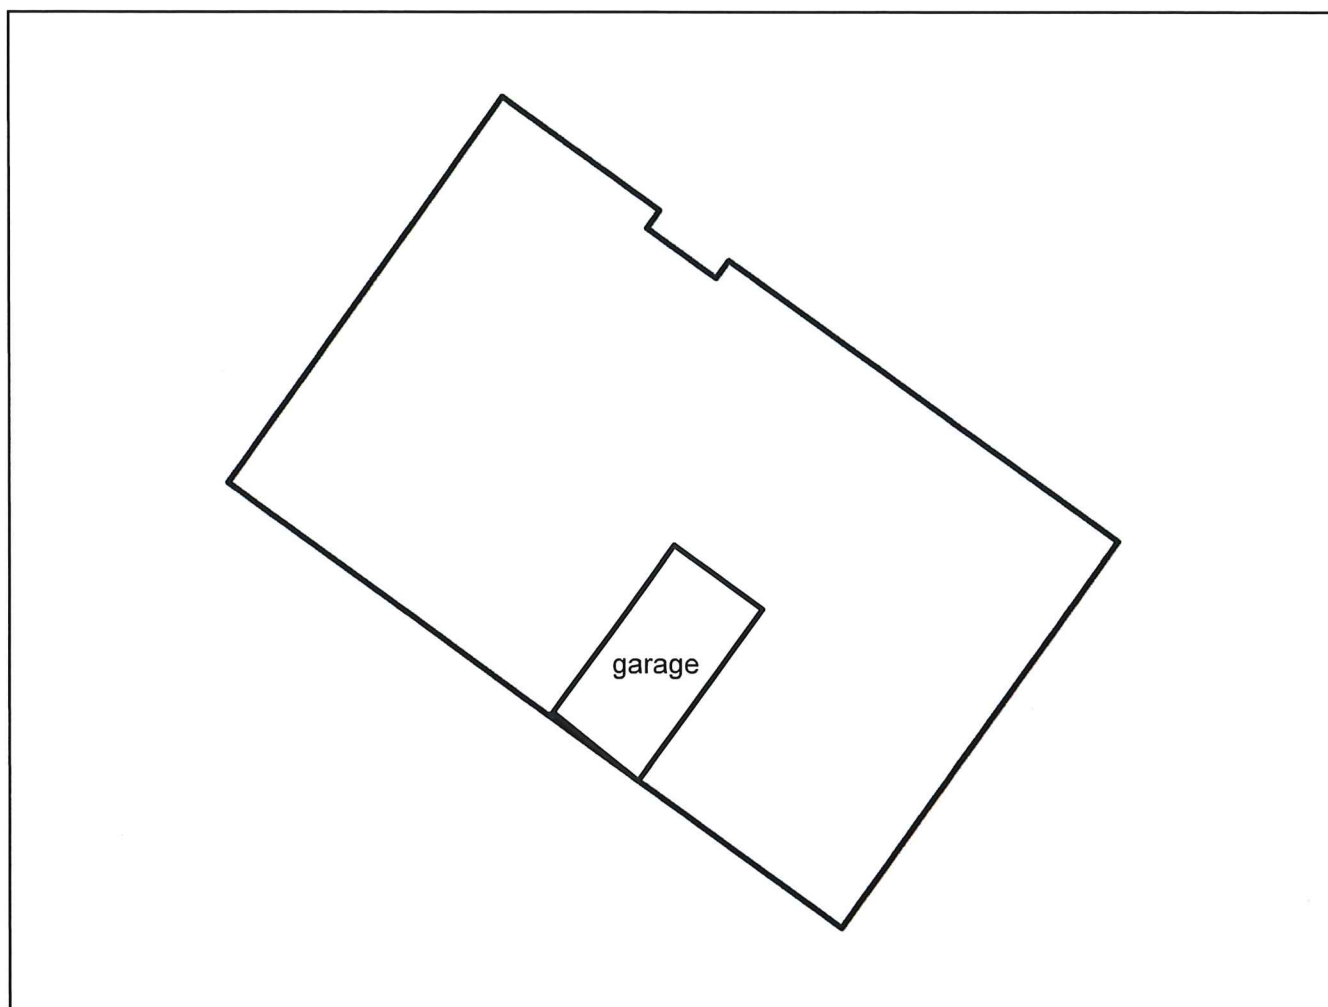
## Plan 1.2: Hoofdgebouw plan

Geen asbest

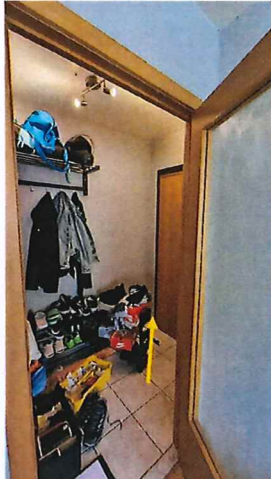
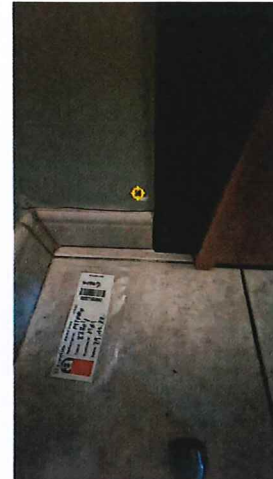
## Fiche 1: Pleister wand

Geen asbest

Overzichtsfoto

Detailfoto

| # | Type | Referentie | Resultaat |
|---|---|---|---|
| 1.1 | Mengmonster | M01 | Geen asbest |

| Beschrijving | Pleister wand |
| Bindmiddel van materiaal | Gips - kalk |

| Gebondenheid op basis van bindmiddel | Niet-hechtgebonden |
| Hoeveelheid (oppervlakte - dikte - aantal) | • 150,00 m <sup>2</sup> - 1,00 cm - 1 stuk |

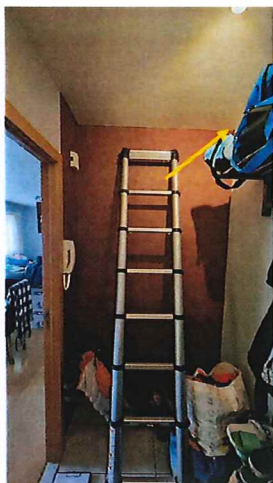
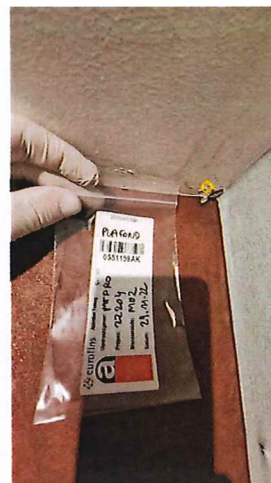
## Fiche 2: Pleister plafond

Geen asbest

Overzichtsfoto

Detailfoto

| # | Type | Referentie | Resultaat |
|---|---|---|---|
| 2.1 | Mengmonster | M02 | Geen asbest |

| Beschrijving | Pleister plafond |
| Bindmiddel van materiaal | Gips - kalk |

| Gebondenheid op basis van bindmiddel | Niet-hechtgebonden |
| Hoeveelheid (oppervlakte - dikte - aantal) | • 80,00 m <sup>2</sup> - 1,00 cm - 1 stuk |
