# Asbestinventarisatetest

11051C0229/00V006

## Zone 1: Garagebox

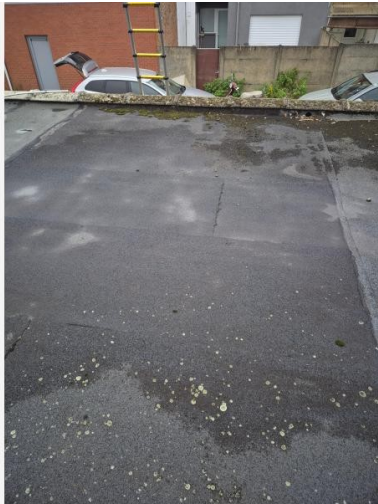
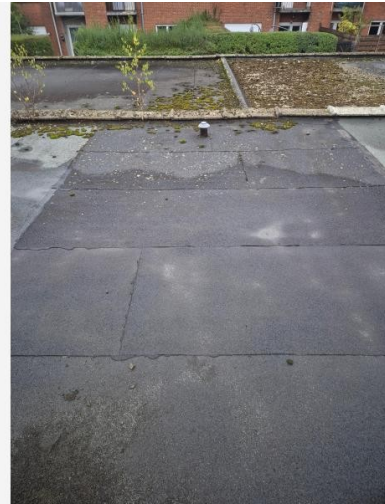
Overzichtsfoto

Detailfoto

| Eindbeoordeling materiaalrisico | Laag materiaalrisico en/of verlaagde kans op vezelvrijgave |

| Gebondenheid | Categorie 1: hechtgebonden in oorsprong |
| Asbestsoort (vezeltype) | Alleen chrysotiel |
| Asbestconcentratie | Laag (< 50%) |
| Afschermingsgraad van het gehele materiaal | Geheel of deels vrij aan de buitenlucht |
| Toestand van het materiaal | Licht beschadigd, licht verweerd. Intact calciumsilicaatmateriaal of categorie III 'gebondenheid' |

| Beschrijving | Roofing plat dak |
| Asbestmateriaal | Dak- en gevelbekleding - Roofing |
| Hoeveelheid (oppervlakte - aantal) | <ul style="list-style-type: none"> <li>• 18,00 m<sup>2</sup> - 1 stuk</li> </ul> |
| Identificatiemethode | <p>Vaststelling zonder monstername</p> <p>Motivatie: Groot risico op structurele gevolgschade (lekkage, werking installatie,...)</p> |
| Opmerking | <p>Volgens het inspectieprotocol is een monstername van roofing verplicht om dit te identificeren als niet-asbesthoudend. Een monstername is echter niet mogelijk wegens kans op lekkage. De toepassing wordt in de databank als asbestverdacht beschouwd. Mogelijks kunnen er ook asbestverdachte onderlagen aanwezig zijn. Het is aangewezen om extra controle uit te voeren bij eventuele renovatie/sloopwerken.</p> <p>Het vermelde gewicht / oppervlakte / volume betreft een beredeneerde schatting. Er worden geen rechten verleend aan dit gewicht / oppervlakte / volume.</p> |

Het asbestmateriaal valt onder de mijlpaal van 2040.

Zorgvuldig beheren

- Zorg voor een veilig beheer. Vermijd het beschadigen van het asbestmateriaal. Controleer de toestand jaarlijks op wijzigingen.
- Voer bijkomende staalname(s) uit.

- Eenvoudige handelingen: mag via doe-het-zelf of door werknemer(s) met opleidingsattest eenvoudige handelingen  
Deze toepassing kan door een aannemer die over een opleidingsattest eenvoudige handelingen beschikt of door een particulier (doe-het-zelf), verwijderd worden indien er geen verhoogd risico op vrijgave van asbestvezels (max. concentratie 0,01 vezels/cm<sup>3</sup> - CODEX Art. VI.3-54) ontstaat en de toepassing voorafgaand wordt gefixeerd/bevochtigd; de toepassing zonder machinale werktuigen en zonder te beschadigen losgemaakt wordt; en ten slotte in gesloten verpakking weggevoerd worden naar een erkend afvalpunt (recyclagepark). In de zone mogen geen derden en/of minderjarigen aanwezig zijn en moet elke betrokken persoon steeds gepaste persoonlijke beschermingsmiddelen (P3-gelaatsmasker + handschoenen) dragen. De werkzaamheden moeten onmiddellijk worden gestaakt indien de opgelegde voorwaarden met betrekking tot verwijdering, opslag, vervoer en afvoer niet kunnen worden opgevolgd. (Bron: VLAREM II: 6.4.0.1 par1, par2 en par3)

- Eenvoudige handelingen: enkel door erkend asbestverwijderaar  
Indien bovenstaande criteria worden overschreden: Deze toepassing kan enkel door een erkende asbestverwijderaar verwijderd worden omdat er hier automatisch een verhoogd risico op vrijgave van asbestvezels (max. concentratie 0,01 vezels/cm<sup>3</sup> - CODEX - Art. VI.3-54) ontstaat. (Bron: VLAREM II: 6.4.0.1 par1, par2 en par3). Een erkend asbestverwijderaar moet ingeschakeld worden voor deze toepassingen die niet (kunnen) worden verwijderd door de couveuzemethode, door hermetische zone of door de materialen beschreven in VlareM II, art. 6.4.0.1 par2. (Bron: Leidraad bij het Inspectieprotocol)
