# Asbestinventarisatetest

Maria de Heeltstraat 6/13, 2100 Antwerpen

Attestnummer : 20251023-000302.000

Uitgegeven op : 23.10.2025

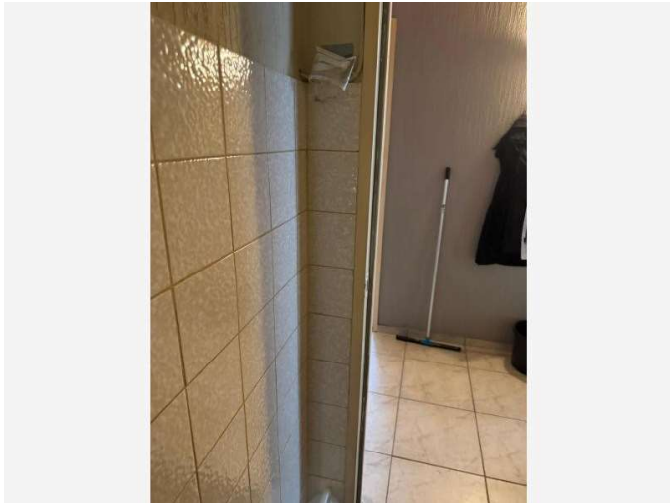
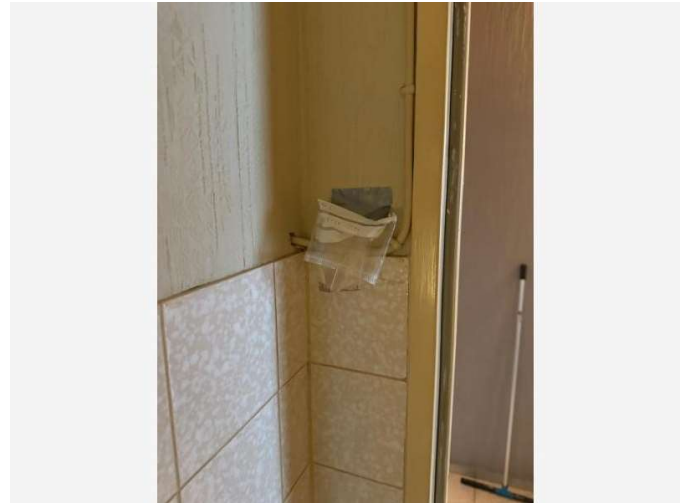
## Fiche 3: Pleisterwerk muren

Overzichtsfoto

Detailfoto

Geen asbest

| # | Type | Referentie | Resultaat |
|---|---|---|---|
| 3.1 | Mengmonster | MM1 | Geen asbest |

| Beschrijving | Pleisterwerk muren |
| Primaire drager | Binnenwand |
| Bindmiddel van materiaal | Gips - kalk |
