# Asbestinventarisatetest

Jules Moretuslei 78, 2610 Antwerpen

Attestnummer : 20231117-000246.000

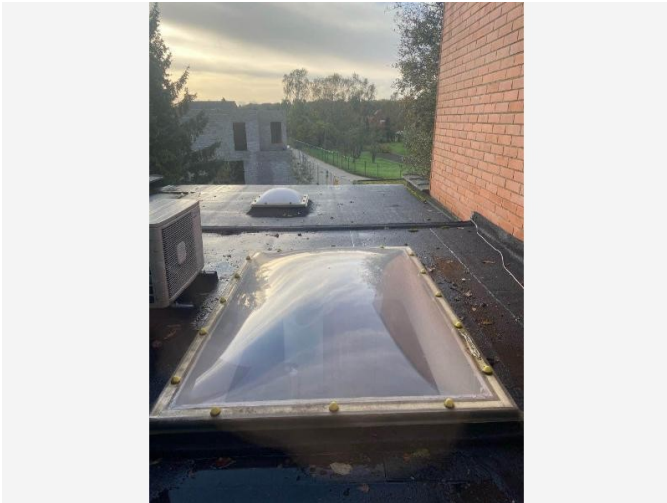
Situeringsfoto

| Fiche 1: Roofing platdak..... | 9 |

#### Uitgesloten van inspectie

**Bouwjaar:** 2019

*Constructies gebouwd vanaf 2001 moeten niet onderzocht worden*

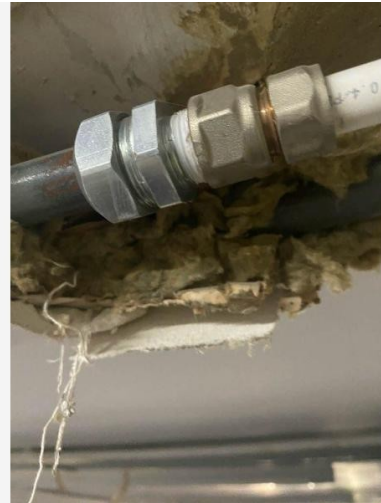
| Fiche 2: Leidingsisolatie..... | 11 |

Geen asbest

| # | Type | Referentie | Resultaat |
|---|---|---|---|
| 2.1 | Mengmonster | 231266-2 | Geen asbest |

| Beschrijving | Leidingsisolatie |
| Primaire drager | HVAC infrastructuur en uitrusting |
| Bindmiddel van materiaal | Gips - kalk |

| Hoeveelheid (lengte - omtrek - dikte - aantal) | <ul style="list-style-type: none"> <li>• 8,00 m - 20,00 cm - 10,00 cm - 1 stuk</li> </ul> |
