# Asbestinventarisatetest

Klaverbladdreef 2, 2660 Antwerpen  
Gemeenschappelijke delen

Attestnummer : 20230905-000282.000

Uitgegeven op : 05.09.2023

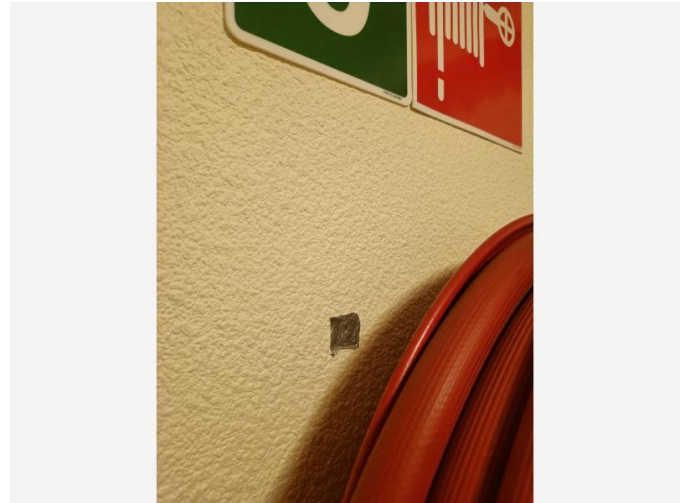
## Fiche 1: Pleisterwerk

Geen asbest

| Beschrijving | Pleisterwerk |
| Omgeving | Binnen |
| Primaire drager | Wanden en plafonds |
| Bindmiddel van materiaal | Gips - kalk |
| Gebondenheid op basis van bindmiddel | Niet-hechtgebonden |
| Opmerking | De totale hoeveelheid pleisterwerk werd niet nader bepaald. |
