Verslag aangaande huishoudelijke installatie op lage en zeer lage spanning (boek 1 KB 08/09/2019)

De installatie is niet conform met boek 1 van het KB van 08/09/2019.

Naam en voornaam eigenaar	: Yilmaz Meryem	Adres eigenaar	: Merksensesteenweg 90 / volgt, 2100 Antwerpen
Opdrachtgever	: Immokeuring	Datum van onderzoek	: 08-04-2026
Installateur	: /	BTW installateur	: /
Distributiebeheerder	: Fluvius Antwerpen	Agent-bezoeker	: VJ
Plaats van onderzoek	: Merksensesteenweg 90 / 101 2100 Antwerpen

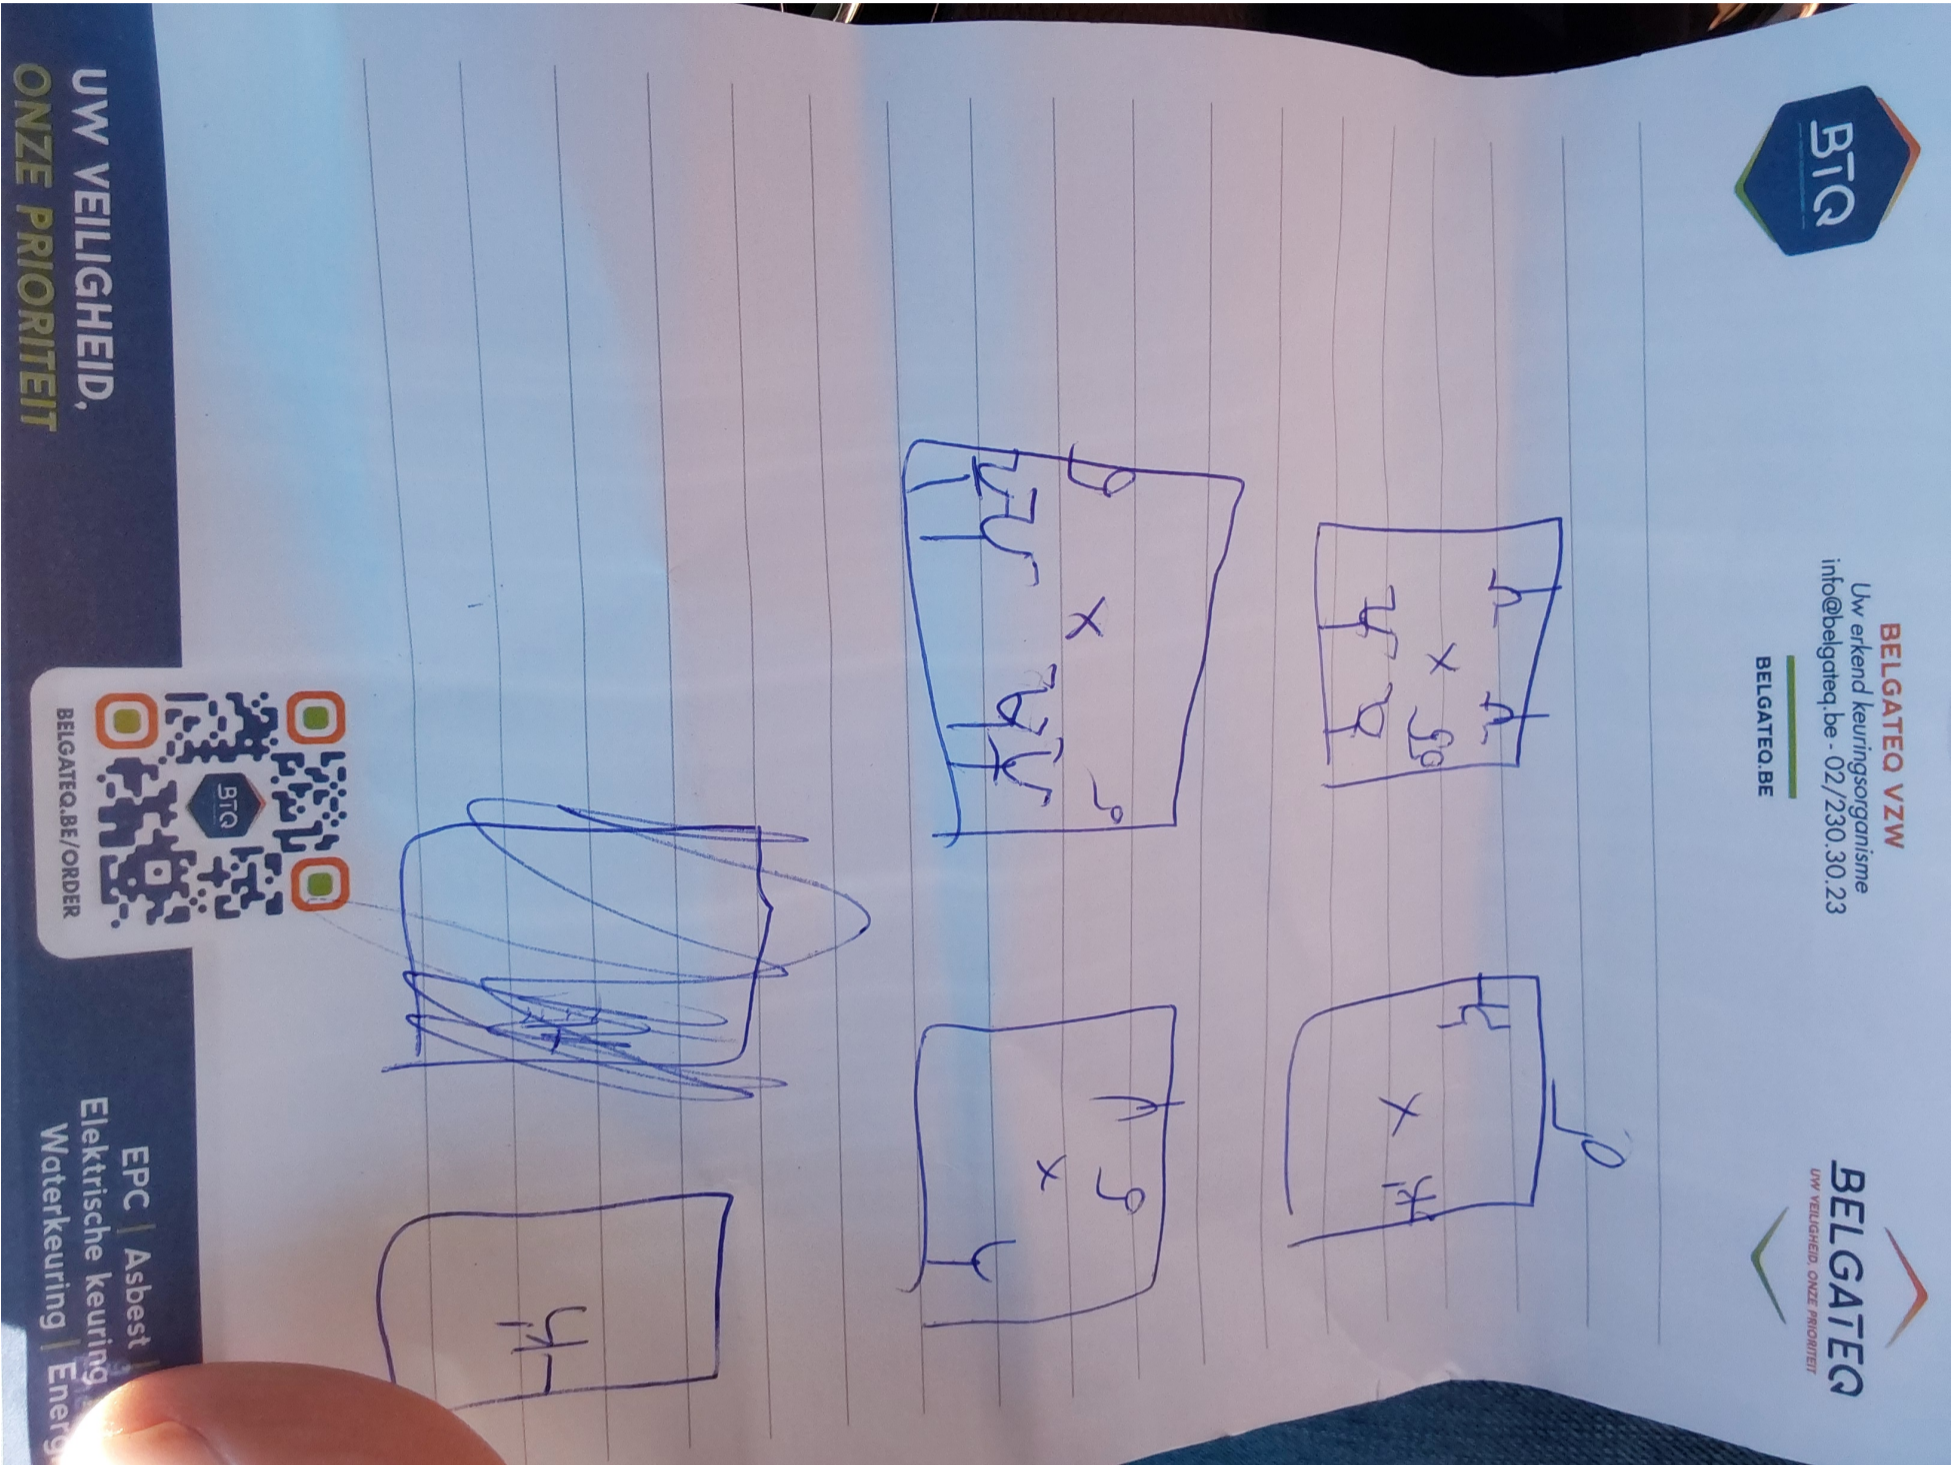
Bijlages-1

Stroombaanschema's	: Niet aanwezig
Situatieplan	: Niet aanwezig - Verkoop (8.4.2.): Zie schets in bijlage
Voorwerp van uitgevoerde controle	: zie tabel(len) oplistijng
Aantal verdeelborden	: 1
Aantal (eind)stroombanen	: 9
N° reserve stroombanen	: Geen
Lijst van de evacuatiewegen en de moeilijk evacueerbare ruimten	: Niet van toepassing
Plan van veiligheidsinstallaties en/of kritische installaties	: Niet van toepassing
Lijst met veiligheidsinstallaties en/of kritische installaties	: Niet van toepassing
