Asbestinventarisatetest

Merksemsesteenweg 90/101, 2100 Antwerpen

Attestnummer : 20260414-000343.000

Zone 1: Hoofdgebouw

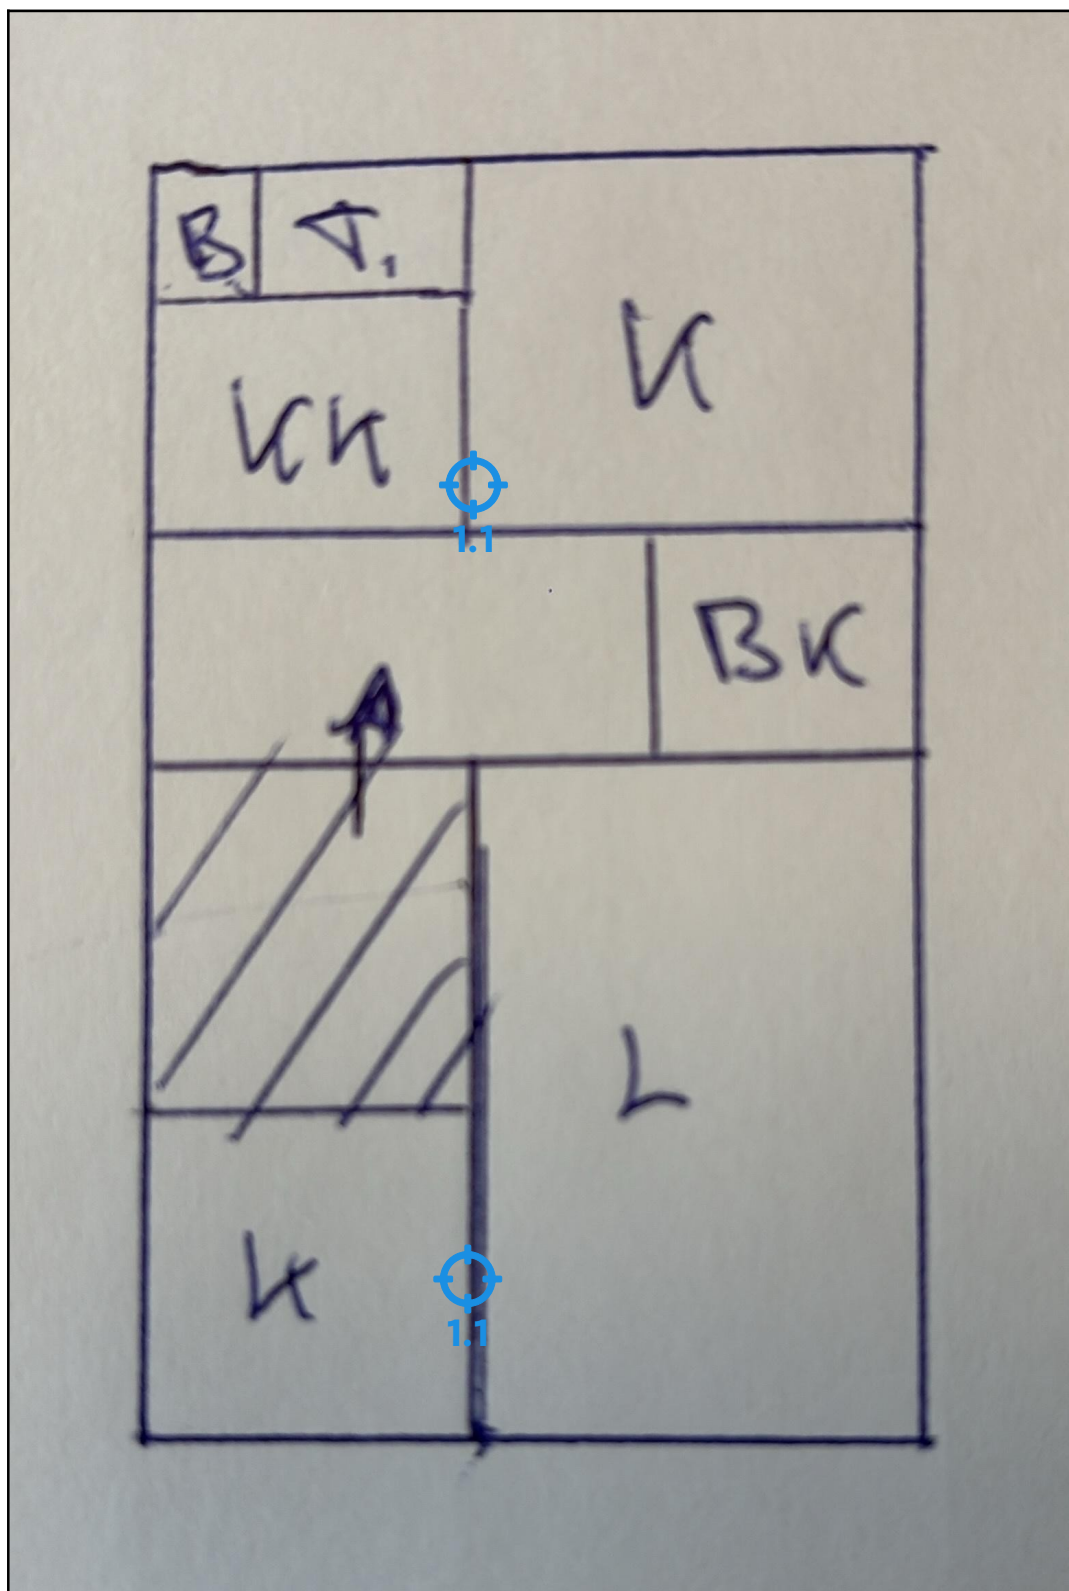
Plan 1.2: Grondplan appartement

1. Pleisterwerk muren	Geen asbest	-
1.1 Code: 6020390059	Mengmonster	-
