Asbestinventarisatetest

Steynstraat 345/202, 2660 Antwerpen

Attestnummer : **20260407-000196.000**

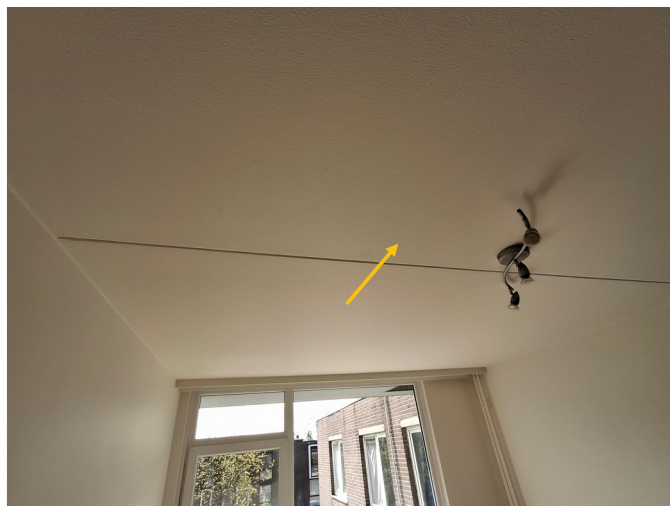
De plafonds zijn gemaakt van niet-asbestverdachte materialen (bijvoorbeeld laminaat, gyproc, ...), deze toepassingen zijn niet asbestverdacht. We hebben echter niet kunnen vaststellen of er mogelijk asbestverdachte of asbesthoudende materialen achter deze toepassingen aanwezig zijn. In dit geval bestaat alle plafonds uit beton, met uitzondering van de badkamer en wc. Deze zijn uit gyproc.

Basis voor advies	De asbestdeskundige beoordeelt het materiaal als niet-asbestverdacht.
--------------------------	---
