# Asbestinventarisatetest

Kleine Doornstraat 266, 2610 Antwerpen

Attestnummer : 20260422-000002.000

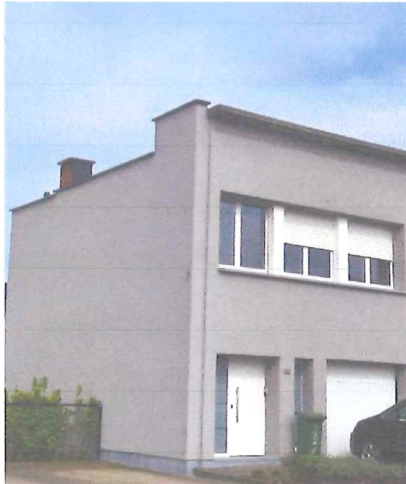
*Situeringfoto*

**Reden:** Het te onderzoeken materiaal situeert zich hoger dan 3,50 m te rekenen vanaf een veilige ondergrond

**Uitleg van de asbestdeskundige:** Binnenkant van de schouw kan niet worden onderzocht wegens het feit dat dit zich op een afstand hoger dan 3,5m t.o.v. een vaste ondergrond bevindt. Verder is de schouw ook ingesloten.

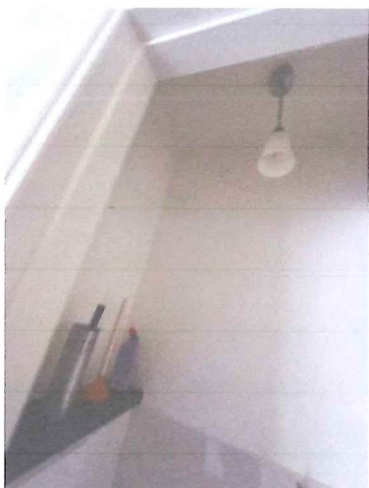
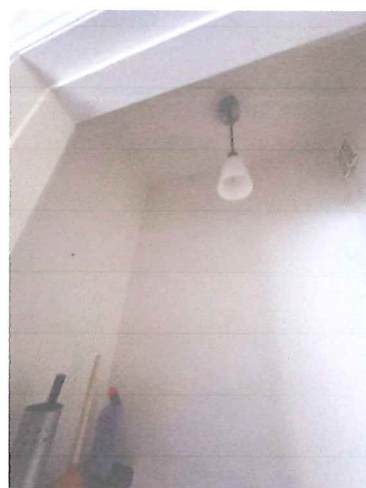
## Fiche 2: Pleisterwerk muur

Geen asbest

#	Type	Referentie	Resultaat
2.1	Mengmonster	1.1 Pleisterwerk muren	Geen asbest

Beschrijving	Pleisterwerk muur
Omgeving	Binnen
Primaire drager	Binnenwand
Bindmiddel van materiaal	Gips - kalk
Gebondenheid op basis van bindmiddel	Niet-hechtgebonden
Hoeveelheid (oppervlakte - dikte - aantal)	• 120,00 m <sup>2</sup> - 1,00 cm - 1 stuk
Totaal volume	1,20 m <sup>3</sup>
Identificatiemethode	Een monstername door de asbestdeskundige met laboanalyse door een asbestlabo.
Destructieve handeling voor identificatie	Nee
Opmerking	NIET AANWEZIG BIJ STOOKRUIMTE.

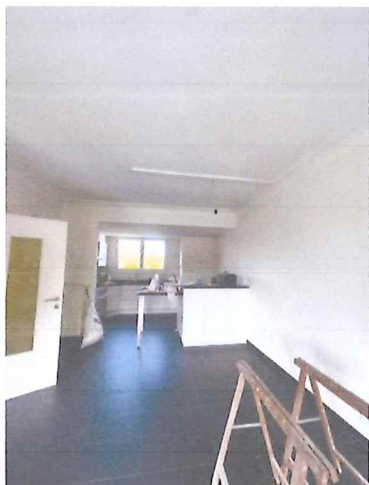
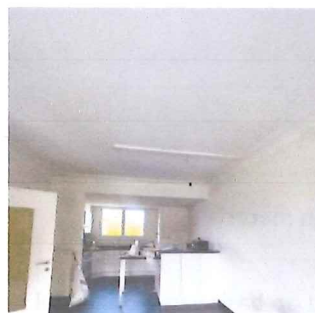
## Fiche 3: Pleisterwerk plafond

Geen asbest

#	Type	Referentie	Resultaat
3.1	Mengmonster	1.2 Pleisterwerk plafond	Geen asbest

Beschrijving	Pleisterwerk plafond
Omgeving	Binnen
Primaire drager	Plafond
Bindmiddel van materiaal	Gips - kalk
Gebondenheid op basis van bindmiddel	Niet-hechtgebonden
Hoeveelheid (oppervlakte - dikte - aantal)	• 120,00 m <sup>2</sup> - 1,00 cm - 1 stuk
Totaal volume	1,20 m <sup>3</sup>
Identificatiemethode	Een monstername door de asbestdeskundige met laboanalyse door een asbestlabo.
Destructieve handeling voor identificatie	Nee

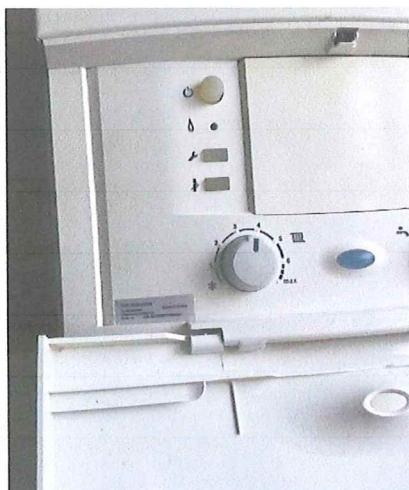
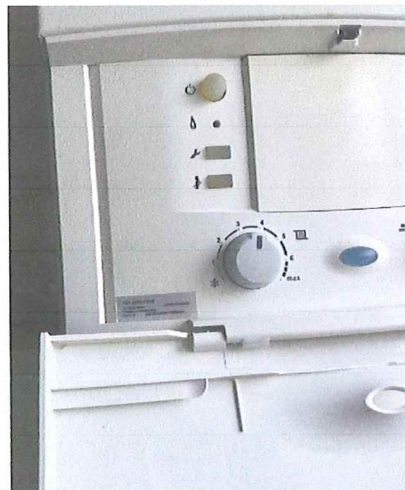
### Fiche 4: Stookinstallatie - niet VERDACHT

Beschrijving	Notitie	Terug te vinden op plannen
Fiche 4: Stookinstallatie - niet VERDACHT	-	-
Fiche 5: Dakbedekking	RENOVATIE IN 2017.	Plan 1.3: DAKPLAN
