Asbestinventarisatetest

Grote Bameriklaan 61, 3511 Hasselt

Attestnummer : 20230317-000009.000

Uitgegeven op : 17.03.2023

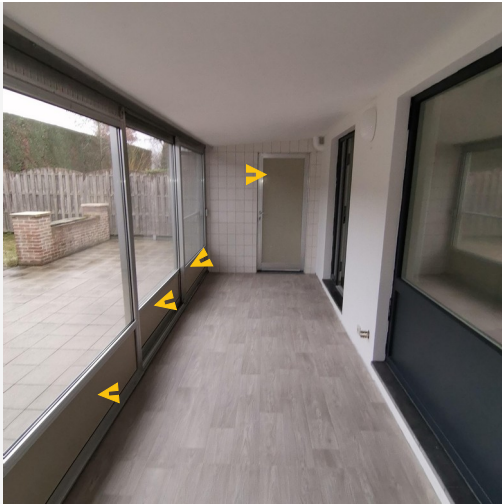
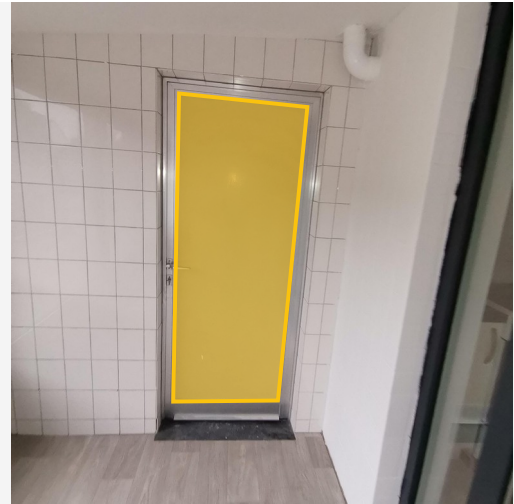
Overzichtsfoto

Detailfoto

Eindbeoordeling materiaalisico	Laag materiaalisico en/of verlaagde kans op vezelvrijgave
--------------------------------	---

Gebondenheid	Categorie 1: hechtgebonden in oorsprong
Asbestsoort (vezeltype)	Crocidoliet aanwezig
Asbestconcentratie	Laag (< 50%)
Afschermingsgraad van het gehele materiaal	Geheel of deels (ook) vrij aan de binnenlucht
Toestand van het materiaal	Onbeschadigd, niet verweerd

Beschrijving	glasalpanelen
Omgeving	Grenst aan binnen- en buitenlucht
Primaire drager	Wandopening verticaal (raam, deur, ...)
Asbestmateriaal	Plaat, paneel, tablet - Geëmailleerd, type Glasal
Bindmiddel van asbestmateriaal	Cement
Gebondenheid op basis van bindmiddel	Hecht
Hoeveelheid (oppervlakte - dikte - aantal)	• 1,00 m ² - 0,50 cm - 1 stuk
Totaal volume	0,005 m ³
Eenvoudig bereikbaar	Ja

Bevestigingswijze	<ul style="list-style-type: none">• Geklemd• Verlijmd, ingegoten, versmeerd
Identificatiemethode	Vaststelling zonder monstername
Destructieve handeling voor identificatie	Nee
Opmerking	dit is een raming.

Zorgvuldig beheren

- Zorg voor een veilig beheer. Vermijd het beschadigen van het asbestmateriaal. Controleer de toestand jaarlijks op wijzigingen.

- Eenvoudige handelingen: mag via doe-het-zelf of door werknemer(s) met opleidingsattest eenvoudige handelingen
De platen kunnen voorzichtig verwijderd worden, de platen extra bevochtigen om stof te voorkomen + dragen van de nodige beschermingsmiddelen (mondmasker ffp3, handschoenen, tyvec) Bij de gemeente/containerpark afsluitzakken halen om dubbel in te pakken en af te voeren naar het containerpark of voorzichtig in container met asbestbag plaatsen, alle werknemer(s) moeten wel beschikken over een opleidingsattest eenvoudige handelingen 8u

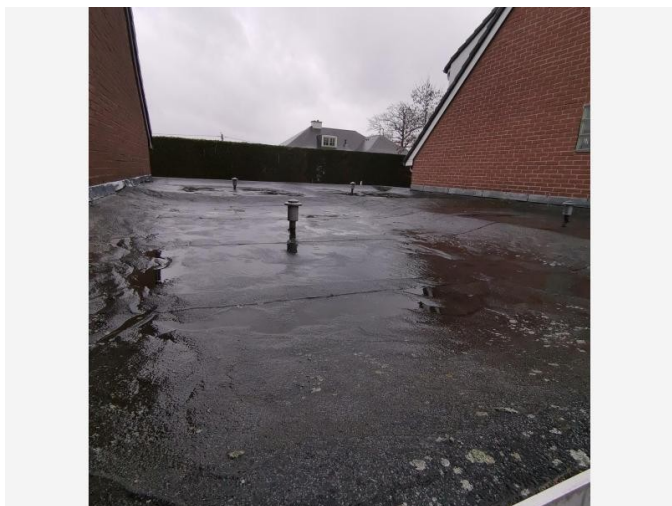
Gemeenschappelijk dak: de dakbekleding bestaat uit roofing, staalname verplicht om dit te identificeren als niet-asbesthoudend.

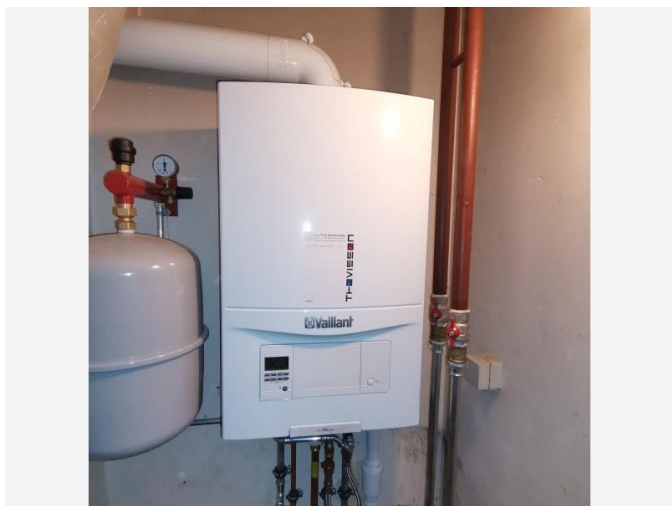
De cv ketel merk Vaillant werd opgezocht in het IAD Online bronnenboek asbest en als niet asbesthoudend beoordeeld. Info in bijlage .

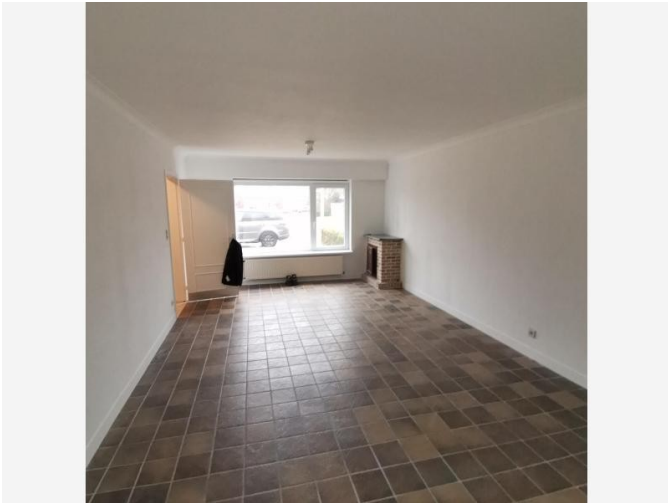
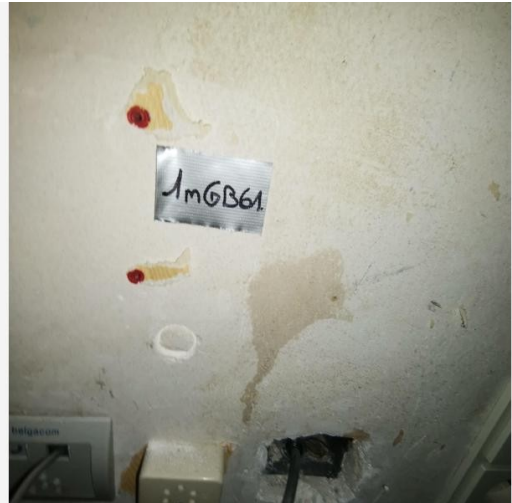
Fiche 4: Pleisterwerk Muren

Geen asbest

#	Type	Referentie	Resultaat
4.1	Mengmonster	1mGB61	Geen asbest

Beschrijving	Pleisterwerk Muren
Omgeving	Binnen
Primaire drager	Binnenwand

Bindmiddel van materiaal	Gips - kalk
Gebondenheid op basis van bindmiddel	Niet-hechtgebonden
Hoeveelheid (oppervlakte - dikte - aantal)	• 292,00 m ² - 1,50 cm - 1 stuk
Totaal volume	4,38 m ³
Identificatiemethode	Vaststelling met monstername
Destructieve handeling voor identificatie	Nee
Opmerking	Dit is een raming.

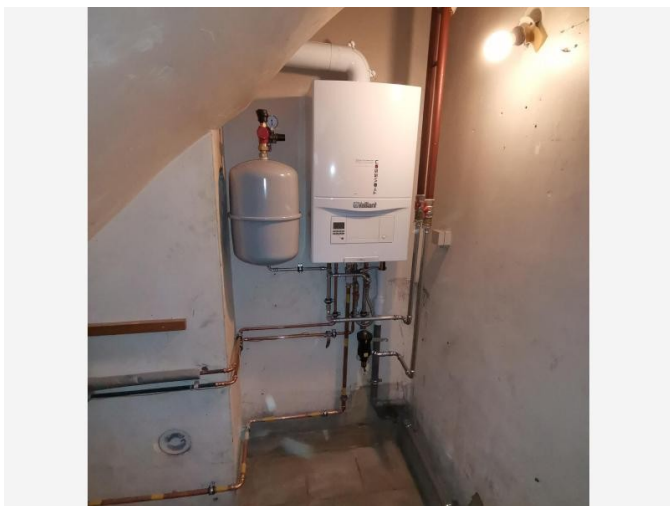
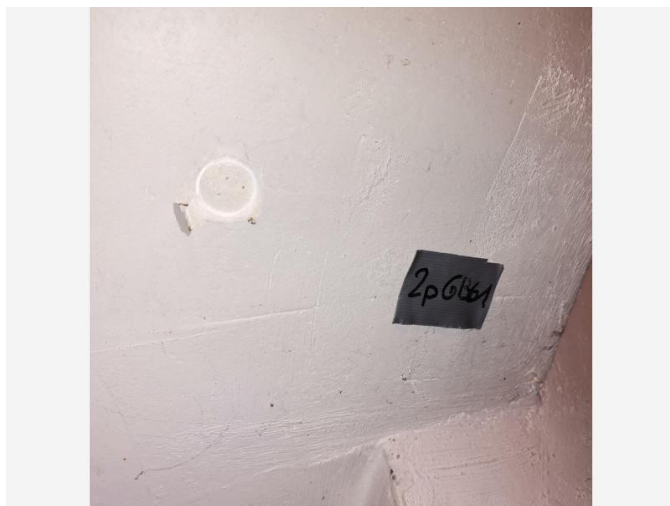
Geen asbest

#	Type	Referentie	Resultaat
5.1	Puntmonster	2pGB61	Geen asbest

Beschrijving	Pleisterwerk plafond
Omgeving	Binnen
Primaire drager	Plafond
Bindmiddel van materiaal	Gips - kalk

Gebondenheid op basis van bindmiddel	Niet-hechtgebonden
Hoeveelheid (oppervlakte - dikte - aantal)	• 116,00 m ² - 1,50 cm - 1 stuk
Totaal volume	1,74 m ³
Identificatiemethode	Vaststelling met monstername
Destructieve handeling voor identificatie	Nee
Opmerking	Dit is een raming. Enkel akkoord voor een puntstaal.
