# Asbestinventarisatetest

Scheirlinckxstraat 64/0, 2660 Antwerpen

Attestnummer : **20250401-000374.000**

Uitgegeven op : **01.04.2025**

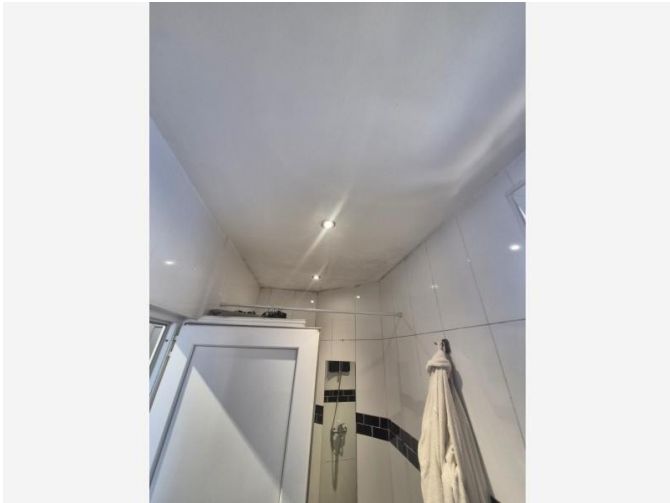
De plafonds zijn volledig afgewerkt met gipskartonplaten en zijn niet asbestverdacht .

(Mogelijk bevinden zich daarachter asbestverdachte materialen, maar dit kan alleen worden vastgesteld door middel van destructief onderzoek, wat buiten de scope van dit onderzoek valt.)

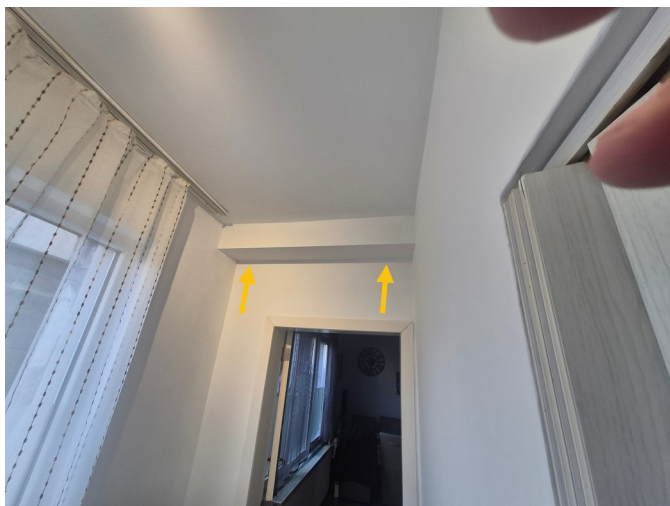
Omkasting aangetroffen die niet kan worden geïnspecteerd, omdat deze vastgeschroefd of gelijmd is. Mogelijk bevinden zich daarachter asbestverdachte materialen. Dit kan echter alleen worden vastgesteld door destructief onderzoek, wat buiten de scope van dit onderzoek valt.
