# Asbestinventarisatetest

Scheirlinckxstraat 64/1, 2660 Antwerpen

Attestnummer : 20250401-000368.000

Uitgegeven op : 01.04.2025

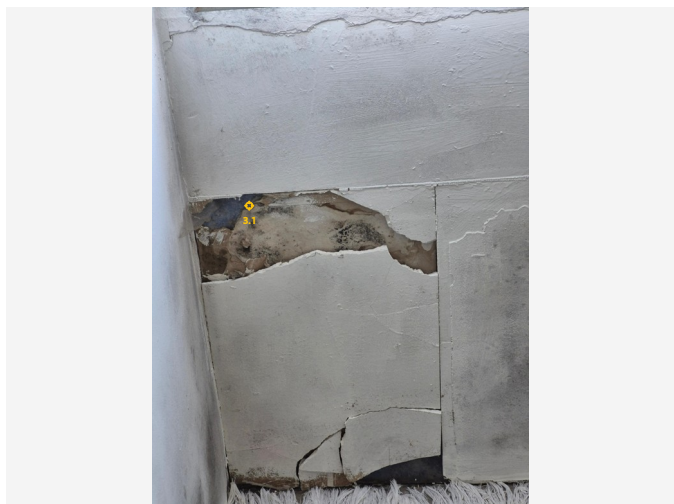
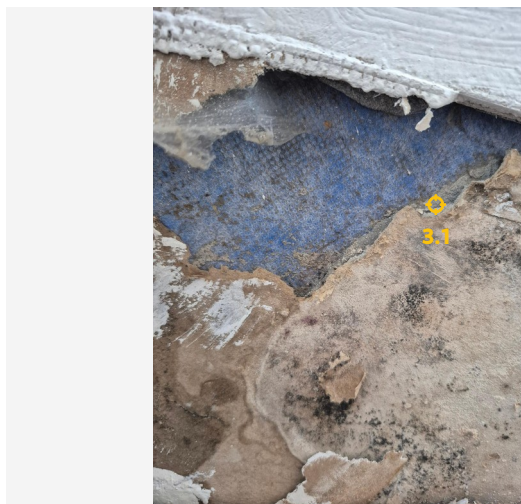
## Fiche 3: Plaat

Geen asbest

| # | Type | Referentie | Resultaat |
|---|---|---|---|
| 3.1 | Puntmonster | ID2 | Geen asbest |

| Beschrijving | Plaat |
| Primaire drager | Binnenwand |
| Bindmiddel van materiaal | Cement |
| Gebondenheid op basis van bindmiddel | Hecht |
| Hoeveelheid (oppervlakte - dikte - aantal) | • 0,27 m <sup>2</sup> - 0,20 cm - 1 stuk |
