# Asbestinventarisatetest

Scheirlinckxstraat 66, 2660 Antwerpen

Attestnummer : **20240304-000354.000**

Uitgegeven op : **04.03.2024**

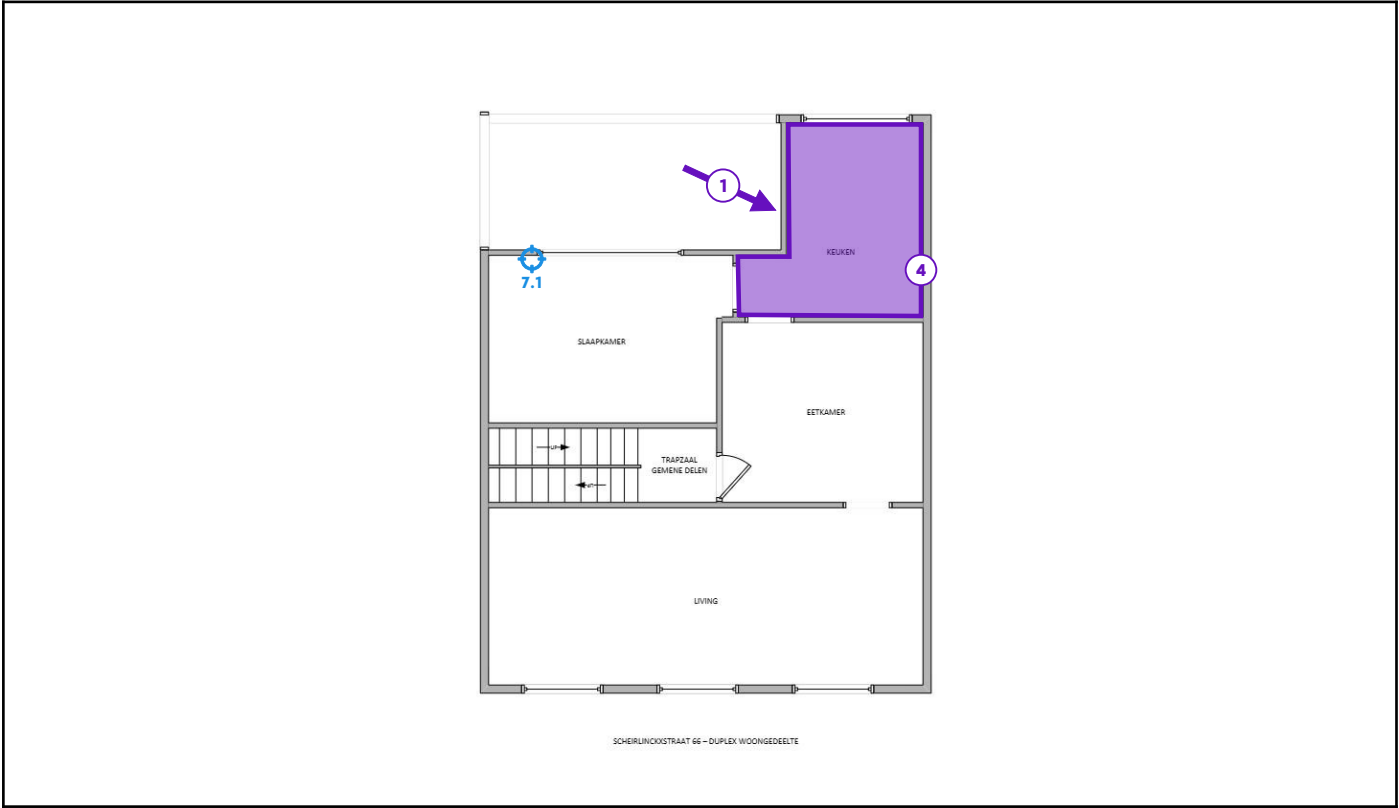
# Plan 1.1: Plan appartement woongedeelte

| Beschrijving | Type | Actie |
|---|---|---|
| 1. Beperking hoogte +3.5m | Beperking | - |
| 4. Lijm laag onder vloeren en faïence | Advies | - |
| 7. Pleisterplaten muren / plafonds | Geen asbest | - |

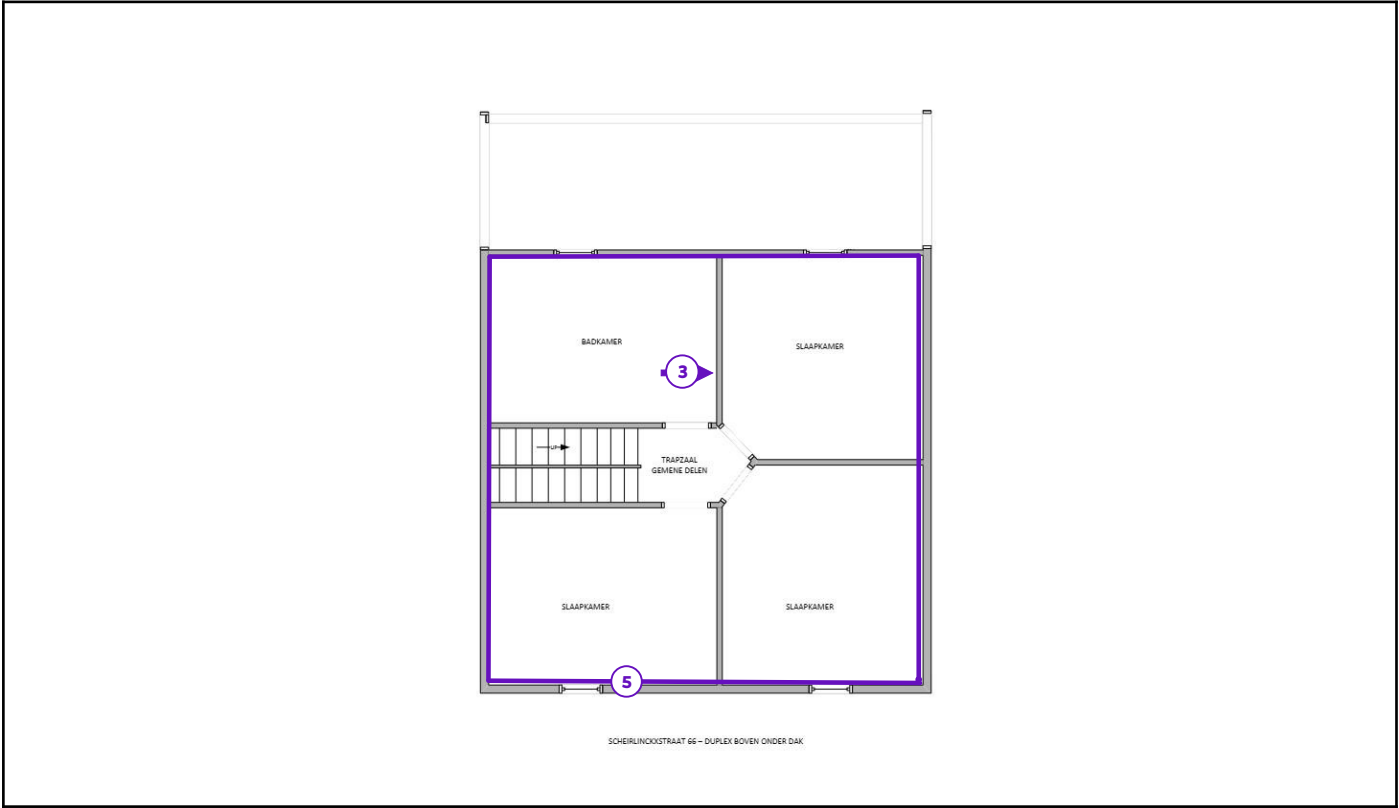
# Plan 1.5: Plan appartement duplex

| Beschrijving | Type | Actie |
|---|---|---|
| 3. CV-ketel na 2001 | Advies | - |
| 5. Muren achter systeemwanden | Advies | - |

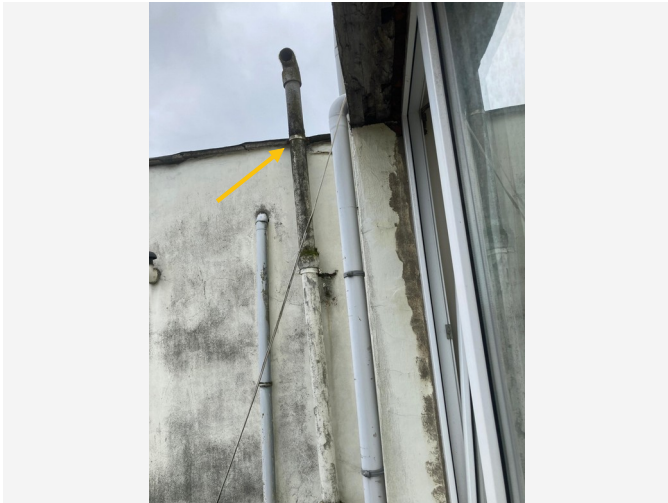
Situeringsfoto

**Reden:** Het te onderzoeken materiaal situeert zich hoger dan 3,50 m te rekenen vanaf een veilige ondergrond

**Uitleg van de asbestdeskundige:** Door de hoogte van de inspectielocatie was de buitengevel en dak enkel visueel zichtbaar vanop afstand.

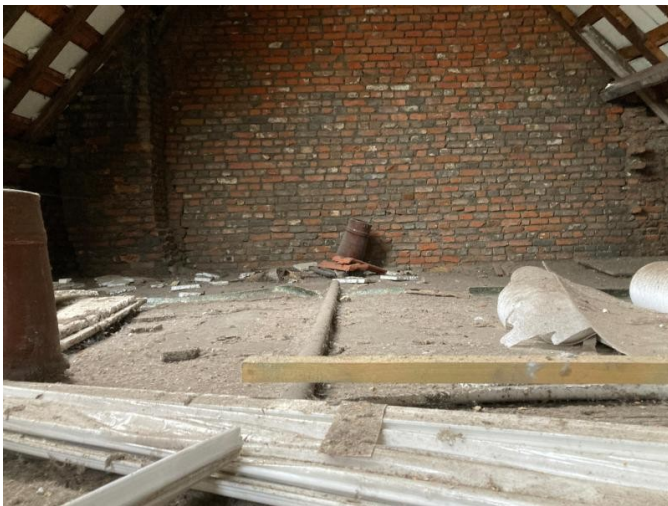
Situeringsfoto

**Reden:** Er is geen volledige risicobeoordeling mogelijk

**Uitleg van de asbestdeskundige:** De toegang tot de zolderruimte is onveilig. De stabiliteit van de vloer kon niet gegarandeerd worden.

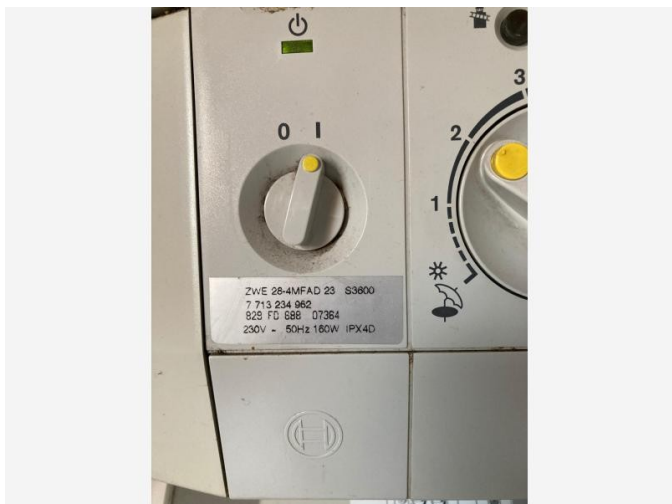
Vrije foto

Junkers ketels met fabricatiedatum FD 688 zijn van fabricatiejaar 2006.

Hierdoor zijn deze niet meer asbestverdacht.

Bron: lijst fabricatiedatums Junkers ketels.

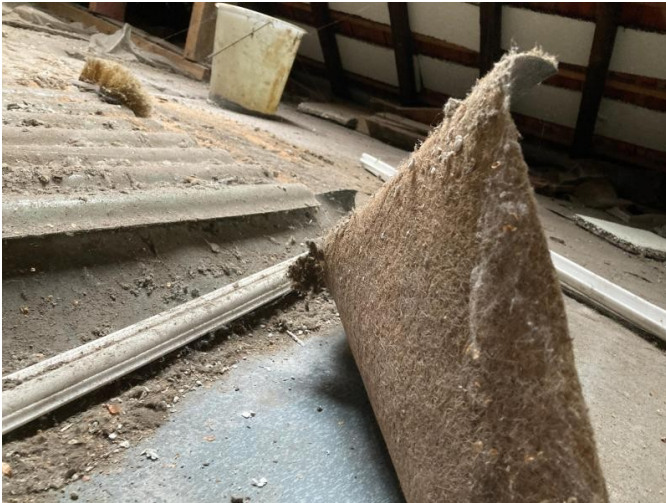
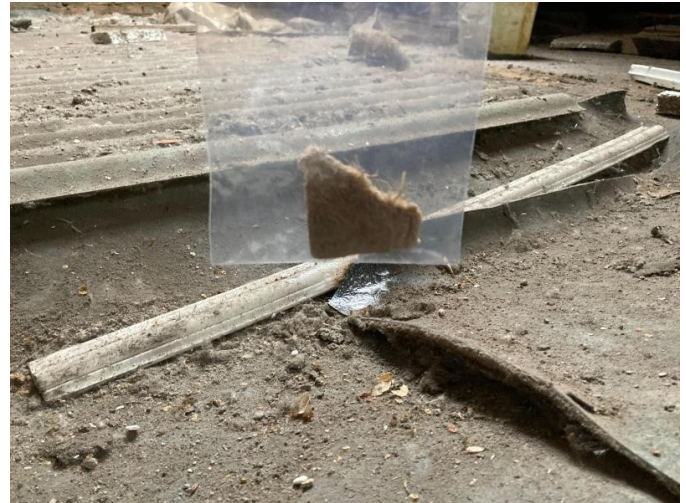
## Fiche 6: Vloer op zolder (vinyl / pvc)

Geen asbest

| # | Type | Referentie | Resultaat |
|---|---|---|---|
| 6.1 | Puntmonster | 000000262071 | Geen asbest |
