# Asbestinventarisatetest

Wevelgemstraat 116/0201, 8930 Menen

Attestnummer : 20251202-000204.000

Uitgegeven op : 02.12.2025

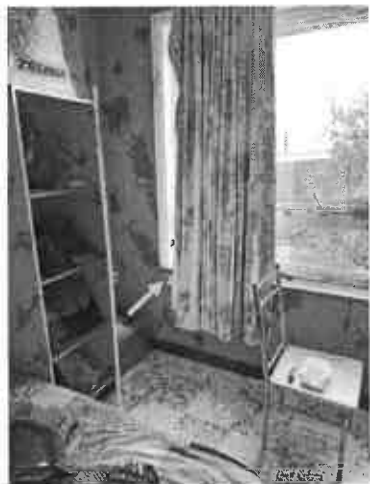
## Fiche 1: pleisterwerk muren

Geen asbest

#	Type	Referentie	Resultaat
1.1	Mengmonster	01 pleisterwerk muren	Geen asbest

Beschrijving	pleisterwerk muren
Omgeving	Binnen
Primaire drager	Binnenwand
Bindmiddel van materiaal	Gips - kalk
Gebondenheid op basis van bindmiddel	Niet-hechtgebonden
Hoeveelheid (oppervlakte - dikte - aantal)	• 150,00 m <sup>2</sup> - 1,00 cm - 1 stuk
Totaal volume	1,50 m <sup>3</sup>
Identificatiemethode	Een monstername door de asbestdeskundige met laboanalyse door een asbestlabo.
Destructieve handeling voor identificatie	Nee
Opmerking	er is een staalname gebeurt in volgende ruimtes: droge ruimte: slaap AM natte ruimte: keuken er is geen traphal of stookruimte aanwezig in het appartement.

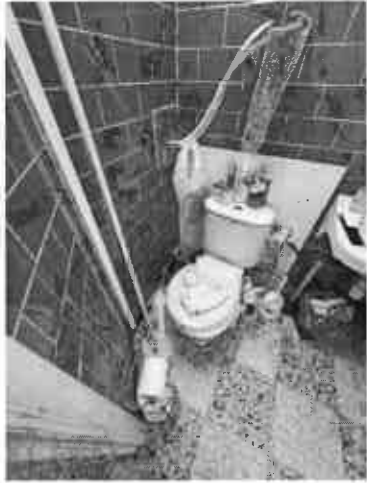
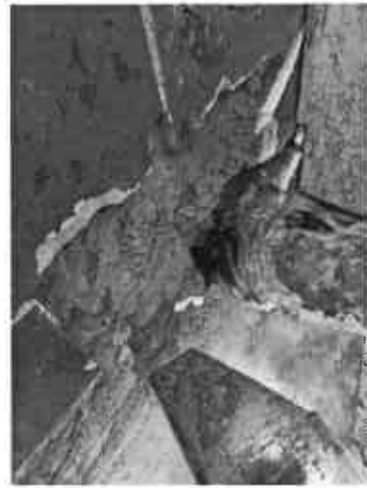
## Fiche 2: tegellijm muurtegels

Geen asbest

#	Type	Referentie	Resultaat
2.1	Mengmonster	03 tegellijm muurtegels	Geen asbest

Beschrijving	tegellijm muurtegels
Omgeving	Binnen
Primaire drager	Binnenwand
Bindmiddel van materiaal	Cement
Gebondenheid op basis van bindmiddel	Hecht
Hoeveelheid (gewicht - aantal)	• 1,00 kg - 1 stuk
Totaal gewicht	1,00 kg
Identificatiemethode	Een monstername door de asbestdeskundige met laboanalyse door een asbestlabo.
Destructieve handeling voor identificatie	Nee
Opmerking	Het betreft de tegellijm van de muurtegels in de badkamer.

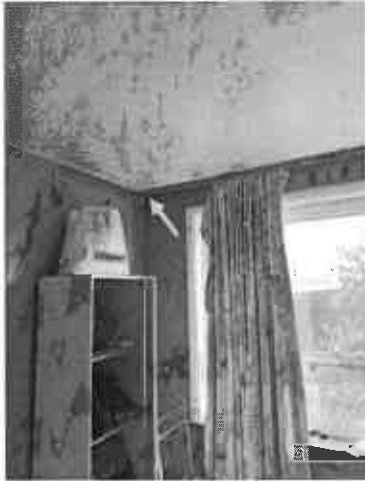
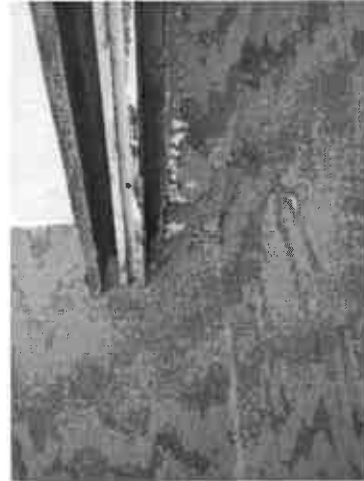
## Fiche 3: pleisterwerk plafond

Geen asbest

#	Type	Referentie	Resultaat
3.1	Mengmonster	02 pleisterwerk plafond	Geen asbest

Beschrijving	pleisterwerk plafond
Omgeving	Binnen
Primaire drager	Plafond
Bindmiddel van materiaal	Gips - kalk
Gebondenheid op basis van bindmiddel	Niet-hechtgebonden
Hoeveelheid (oppervlakte - dikte - aantal)	• 75,00 m <sup>2</sup> - 1,00 cm - 1 stuk
Totaal volume	0,75 m <sup>3</sup>
Identificatiemethode	Een monstername door de asbestdeskundige met laboanalyse door een asbestlabo.
Destructieve handeling voor identificatie	Nee
Opmerking	Er is een staalname gebeurt in volgende ruimtes: natte ruimte: badkamer droge ruimte: slaap AM er is geen stookruimte of trappenhal in het appartement.

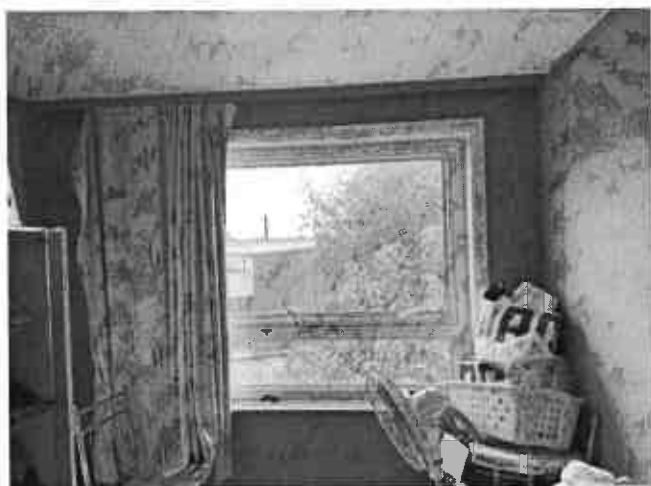
### Fiche 4: dichtingsmateriaal schrijnwerk silicone

Beschrijving	Notitie	Terug te vinden op plannen
Fiche 4: dichtingsmateriaal schrijnwerk silicone	De afdichting van het buitenschrijnwerk bestaat uit silicone.	-
