Asbestinventarisatetest

Wevelgemstraat 116/0101, 8930 Menen

Attestnummer : 20251202-000211.000

Asbestveilig (maar mogelijk niet asbestvrij)

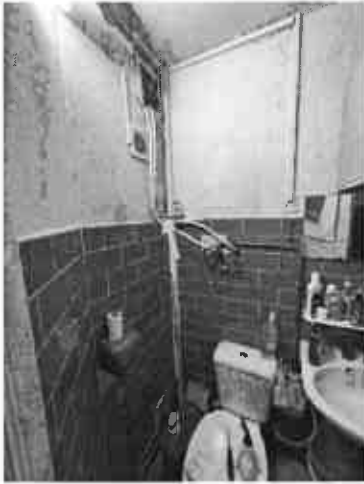
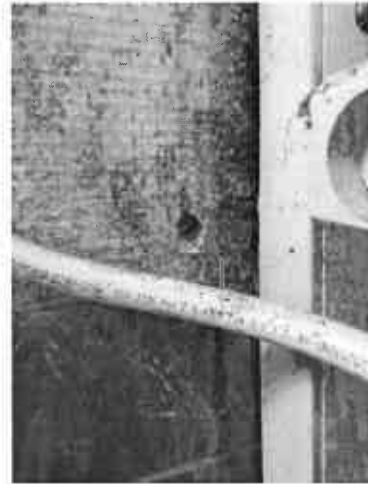
Fiche 1: pleisterwerk muren

Geen asbest

#	Type	Referentie	Resultaat
1.1	Mengmonster	01 pleisterwerk muren	Geen asbest

Beschrijving	pleisterwerk muren
Omgeving	Binnen
Primaire drager	Binnenwand
Bindmiddel van materiaal	Gips - kalk
Gebondenheid op basis van bindmiddel	Niet-hechtgebonden
Hoeveelheid (oppervlakte - dikte - aantal)	• 150,00 m ² - 1,00 cm - 1 stuk
Totaal volume	1,50 m ³
Identificatiemethode	Een monstername door de asbestdeskundige met laboanalyse door een asbestlabo.
Destructieve handeling voor identificatie	Nee
Opmerking	er is een staalname gebeurt in volgende ruimtes: droge ruimte: slaap AM natte ruimte: badkamer er is geen traphal of stookruimte aanwezig in het appartement.

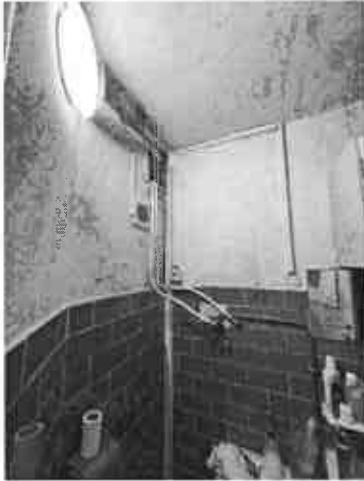
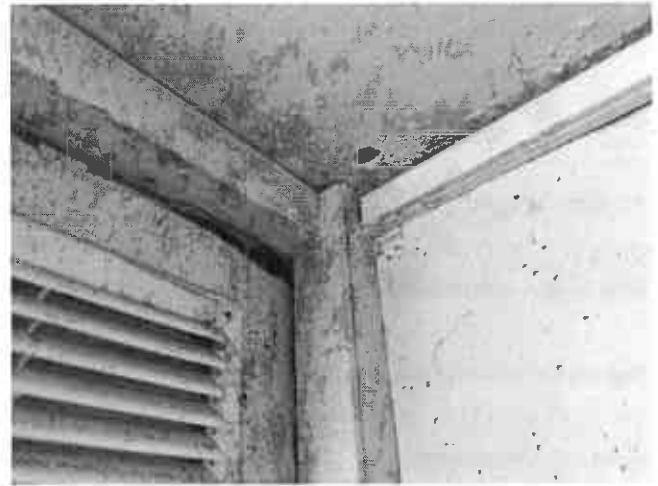
Fiche 2: pleisterwerk plafond

Geen asbest

#	Type	Referentie	Resultaat
2.1	Mengmonster	02 pleisterwerk plafond	Geen asbest

Beschrijving	pleisterwerk plafond
Omgeving	Binnen
Primaire drager	Plafond
Bindmiddel van materiaal	Gips - kalk
Gebondenheid op basis van bindmiddel	Niet-hechtgebonden
Hoeveelheid (oppervlakte - dikte - aantal)	• 75,00 m ² - 1,00 cm - 1 stuk
Totaal volume	0,75 m ³
Identificatiemethode	Een monstername door de asbestdeskundige met laboanalyse door een asbestlabo.
Destructieve handeling voor identificatie	Nee
Opmerking	Er is een staalname gebeurt in volgende ruimtes: natte ruimte: badkamer droge ruimte: slaap AM er is geen stookruimte of trappenhal in het appartement.

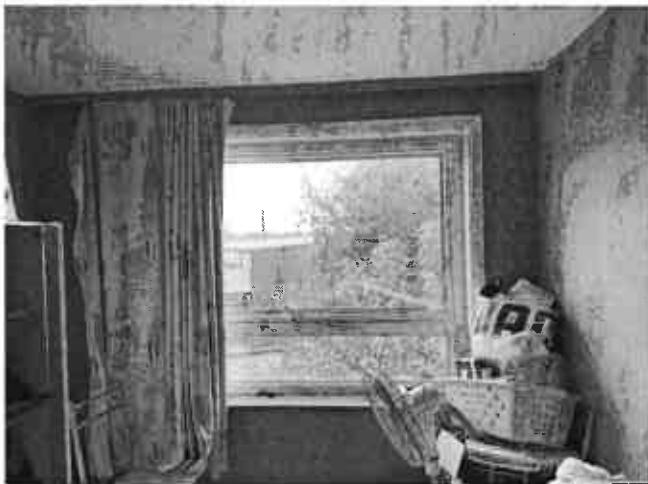
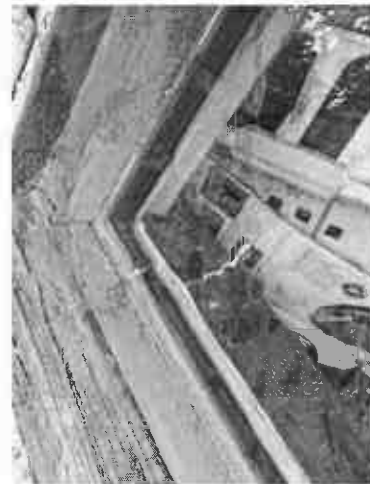
Beschrijving	Notitie	Terug te vinden op plannen
Fiche 3: dichtingsmateriaal schrijnwerk silicone	De afdichting van het buitenschrijnwerk bestaat uit silicone.	-
