## Rapport de contrôle d'installations électriques à basse et à très basse tension

RÉF. 150/2023/90952/2

**ADRESSE DU CONTRÔLE** Rue de la fontaine 25 - 4140 Sprimont

**TYPE DE CONTRÔLE** Visite de contrôle vente ancienne installation (8.4.2.)

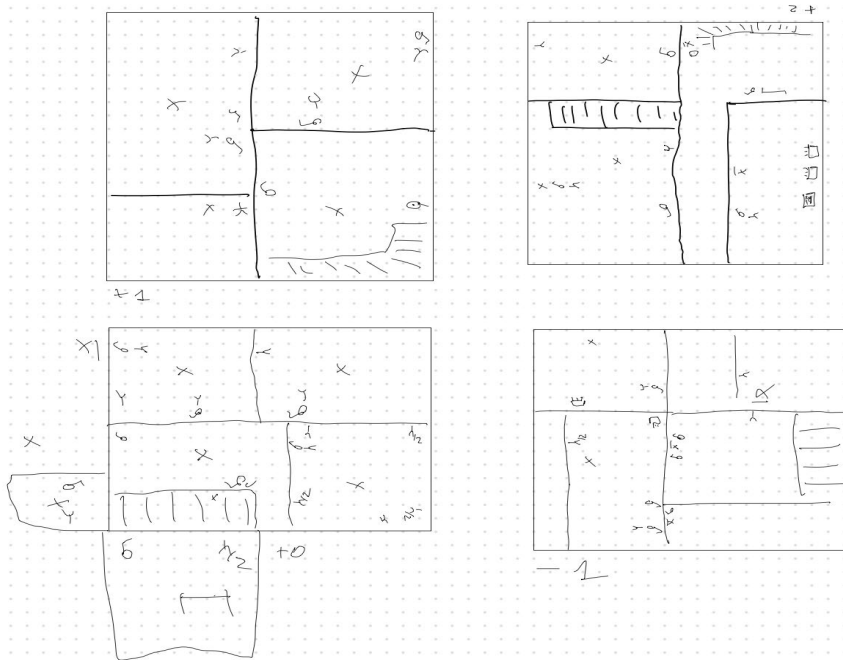
### Croquis de position élémentaire et descriptif sommaire des tableaux

sur base de ce qui est visible et accessible lors du contrôle  
Note : ces croquis ne remplacent pas les schémas unifilaires et de position réglementaires

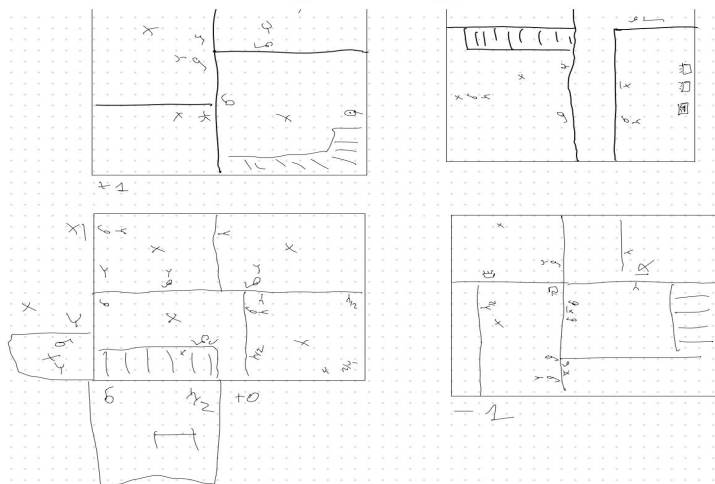
#### Croquis de position élémentaire et descriptif sommaire des tableaux

sur base de ce qui est visible et accessible lors du contrôle

Note : ces croquis ne remplacent pas les schémas unifilaires et de position réglementaires
