## ELEKTRISCHE INSTALLATIES OP LAAGSPANNING EN OP ZEER LAGE SPANNING (Boek 1 - KB 08/09/2019)

Plaats controle: Burtonville 11, 6690 VIELSALM  
EAN-code installatie: /  
Tarief teller(s): Dag  
Nummer teller(s): 33 272 408  
Index teller(s): 26359,4  
Type installatie: Wooneenheid, Wooneenheid - toeristisch verblijf (logies)

Type controle: Controlebezoek verkoop oude huishoudelijke installatie (8.4.2)  
Datum uitvoering: ☒ Vóór 01/10/1981 ☒ Na 01/10/1981 en vóór 01/06/2020 ☒ Na 01/06/2020  
Nota's: Zie rubriek "VASTSTELLINGEN - Opmerkingen"  
Afwijkingen (Deel 8): Toegepast  
Herkeuring op verslag: /

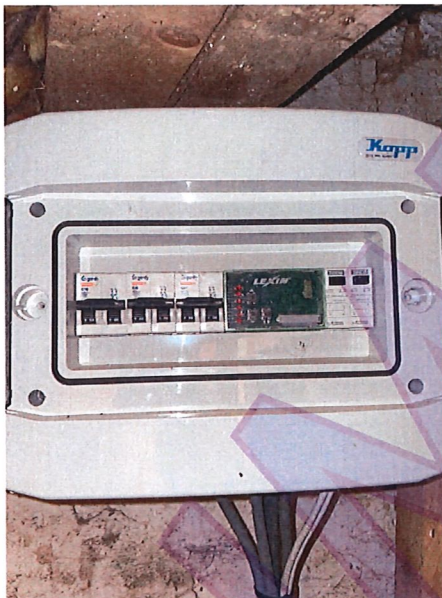
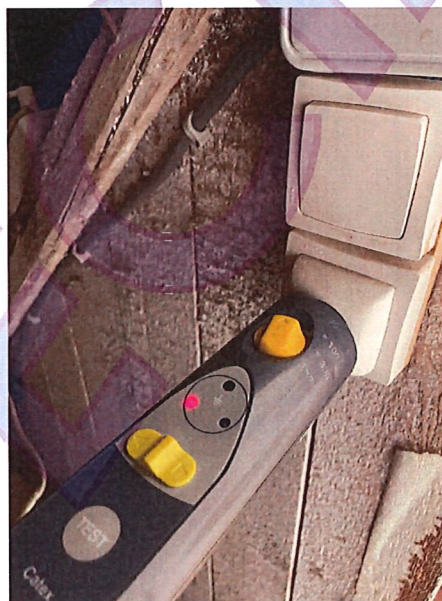
4.03. - De schakel- en verdeelborden moeten zo geïnstalleerd zijn dat een gemakkelijke bediening, toezicht en onderhoud evenals de bereikbaarheid van het elektrisch materiaal in deze borden verzekerd is. (Boek 1, Onderafdeling 5.3.5.1. (c))

Uitleg: TD 2 ( voir photo. )

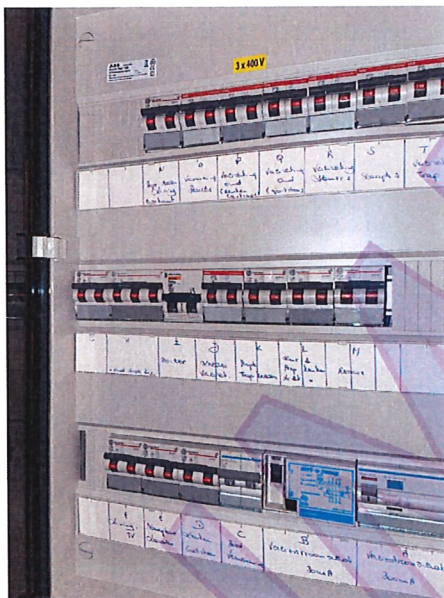
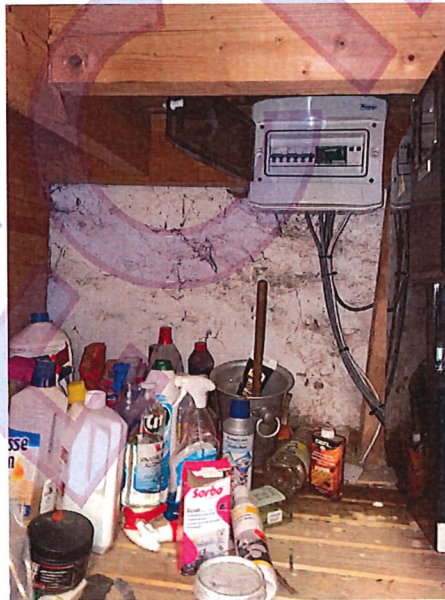
7.20. - Het elektrisch materiaal geïnstalleerd op brandbare materialen is ofwel voorzien van een omhulsel uit onbrandbaar, onbrandbaar gemaakt of zelfdovend materiaal, ofwel volledig gescheiden van deze brandbare materialen door elementen uit onbrandbaar, onbrandbaar gemaakt of zelfdovend materiaal. (Boek 1, Onderafdeling 4.3.3.5.)

Uitleg: Appareillage sans fond ( voir photos. )

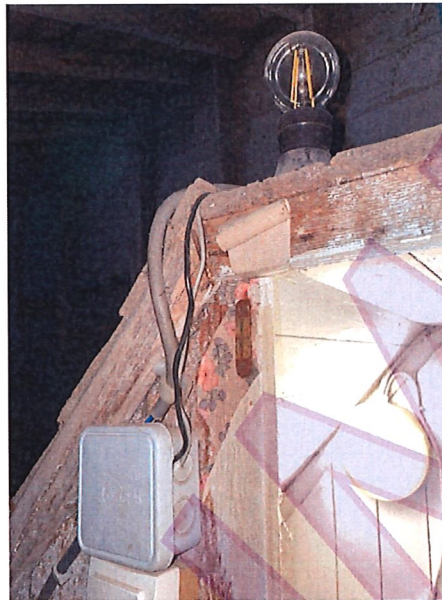
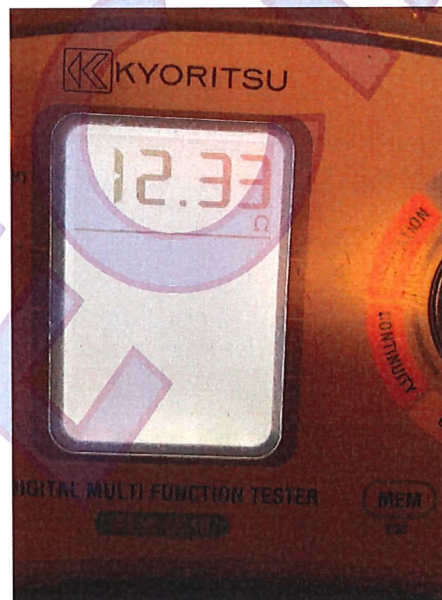
7.22A. - Per wartelinvoer voorzien op schakel- en verdeelborden, schakelaars, contactdozen of aftakdozen is slechts één elektrische kabel toegelaten. (Boek 1, Onderafdeling 5.2.6.1.)

Uitleg: Voir photo

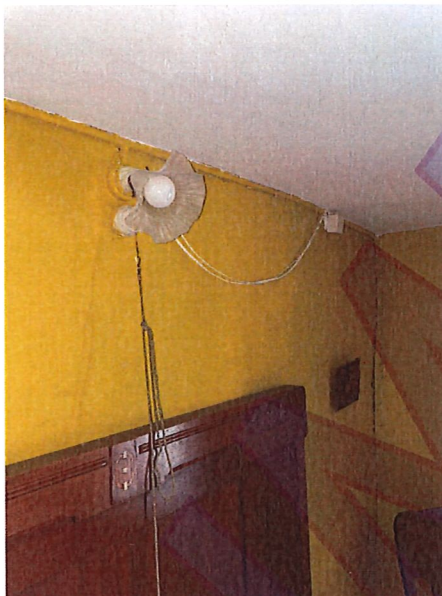
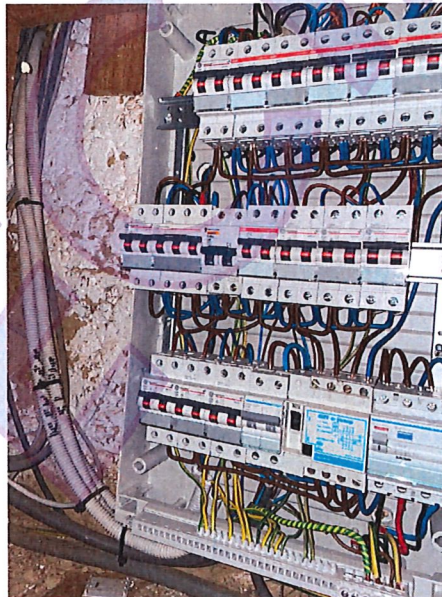
8.09A. - In de vrije lucht en in opbouw mogen enkel kabels geplaatst worden (met uitzondering van de onafhankelijke beschermingsgeleiders). (Boek 1, Onderafdeling 5.2.9.5.)

Uitleg: Exemple ( V.o.b apparent )
