Asbestinventarisatetest

Quinten Matsijslei 35C/501, 2018 Antwerpen

Attestnummer : 20231004-000333.001

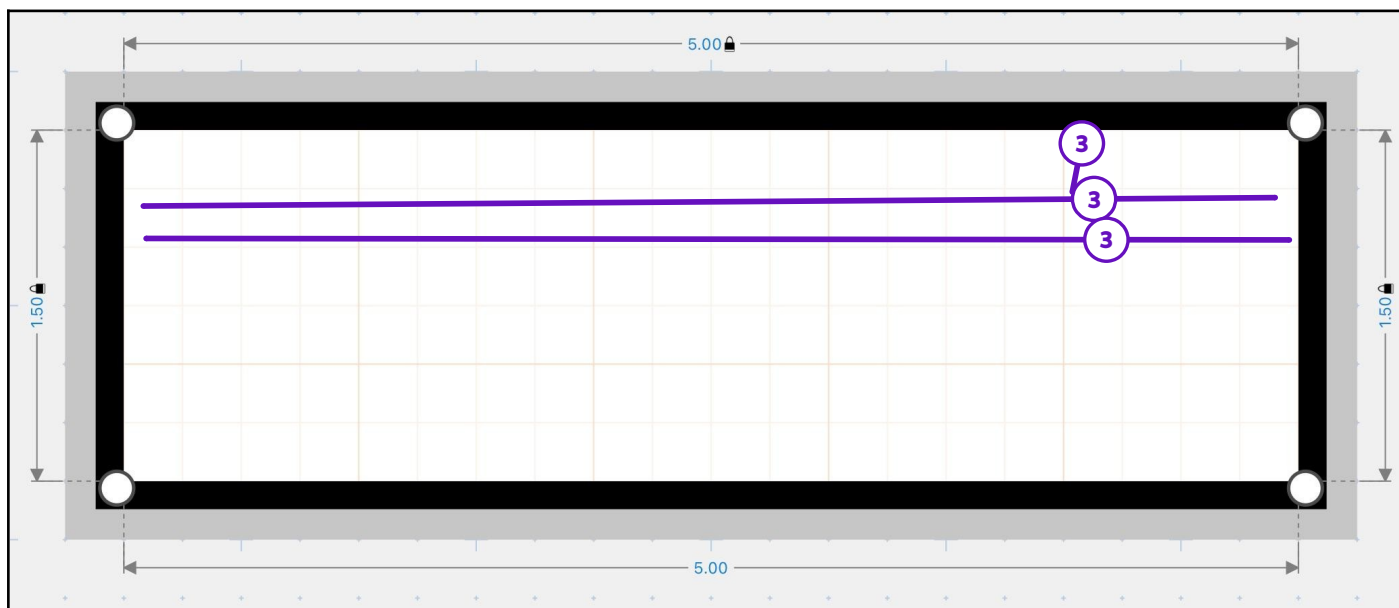
Plan 1.2: Garage

Beschrijving	Type	Actie
3. Buisisolatie	Advies	-

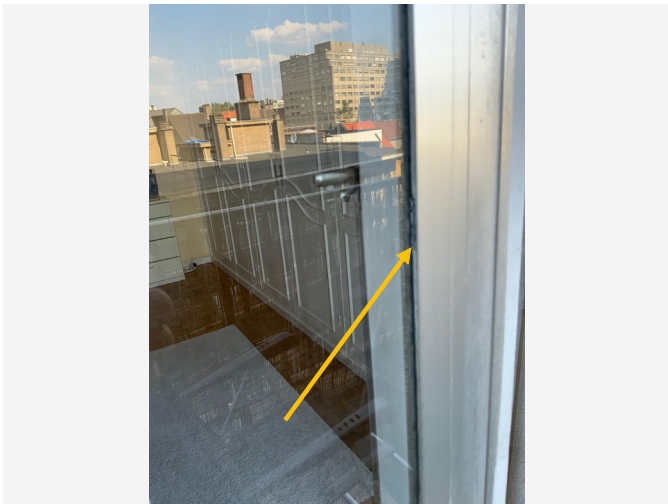
Overzichtsfoto

Eindbeoordeling materiaalrisico	Laag materiaalrisico en/of verlaagde kans op vezelvrijgave
---------------------------------	--

Gebondenheid	Categorie 1: hechtgebonden in oorsprong
Asbestsoort (vezeltype)	Alleen chrysotiel
Asbestconcentratie	Laag (< 50%)
Afschermingsgraad van het gehele materiaal	Geheel of deels vrij aan de buitenlucht
Toestand van het materiaal	Licht beschadigd, licht verweerd. Intact materiaal type Pical – asbestboard of categorie III 'gebondenheid'

#	Type	Referentie	Resultaat
1.1	Puntmonster	MM1	Chrysotiel

Beschrijving	Mastiek ramen
Omgeving	Buiten
Primaire drager	Wandopening verticaal (raam, deur, ...)
Asbestmateriaal	In-situ afwerkingslagen - Pasta, stopverf, voegsel, stopsel, vulsel, mastiek, kitten, ...
Bindmiddel van asbestmateriaal	Lijm
Gebondenheid op basis van bindmiddel	Hecht
Hoeveelheid (gewicht - aantal)	• 3,00 kg - 1 stuk

Totaal gewicht	3,00 kg
Eenvoudig bereikbaar	Ja
Bevestigingswijze	<ul style="list-style-type: none">• Geklemd
Identificatiemethode	Vaststelling met monstername
Destructieve handeling voor identificatie	Nee

- Zorg voor een veilig beheer en verwijder dit asbestmateriaal wanneer het bij werken eenvoudig bereikbaar wordt. Controleer de toestand jaarlijks op wijzigingen.

- Eenvoudige handelingen: mag via doe-het-zelf of door werknemer(s) met opleidingsattest eenvoudige handelingen
Is in hechtgebonden toestand en mag via eenvoud-die handeling in dubbel verpakt plastic naar hetcontainerpark gebracht worden

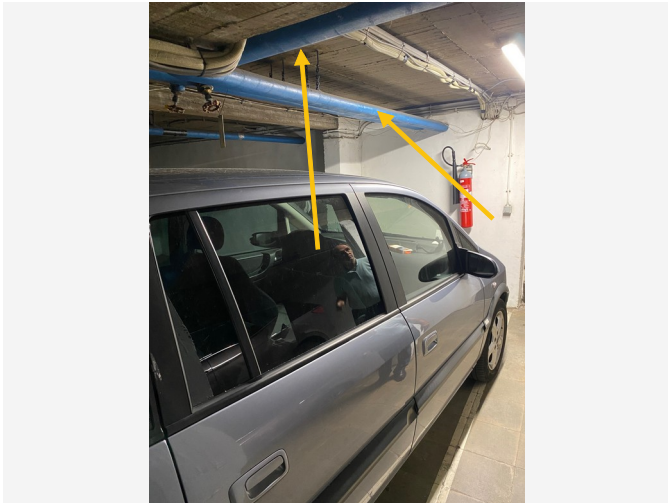
Vrije foto

Identificatiemethode	Redelijk vermoeden
Primaire drager	HVAC infrastructuur en uitrusting
(Asbest)materiaal	In-situ afwerkingslagen - Thermische isolatie
Bindmiddel	Gips - kalk
Gebondenheid bindmiddel	Niet-hechtgebonden

Deze toepassing hoort niet tot dit attest maar bij de gemene deleN . Dit is enkel om u op de hoogte brengen omdat dit door uw staanplaats loopt. Verwijdering mag enkel gebeuren door een erkende firma en in hermetische zone

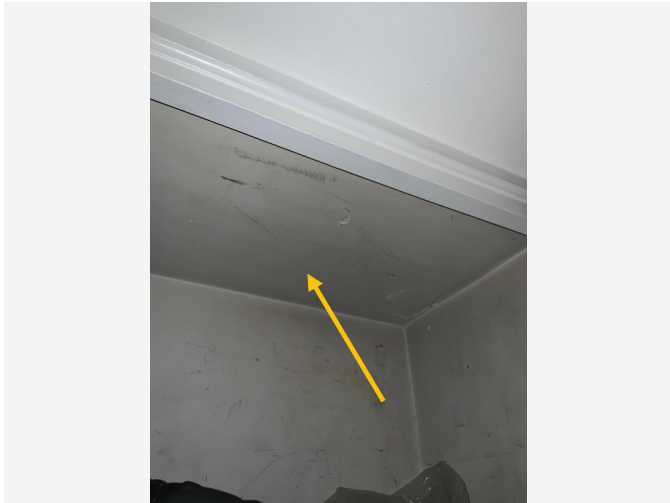
Overzichtsfoto

Geen asbest

#	Type	Referentie	Resultaat
4.1	Puntmonster	MM3	Geen asbest

Beschrijving	Plafondpleister
Omgeving	Binnen
Primaire drager	Plafond
Bindmiddel van materiaal	Gips - kalk

Gebondenheid op basis van bindmiddel	Niet-hechtgebonden
Hoeveelheid (oppervlakte - dikte - aantal)	• 100,00 m ² - 0,50 cm - 1 stuk
Totaal volume	0,50 m ³
Identificatiemethode	Vaststelling met monstername
Destructieve handeling voor identificatie	Nee

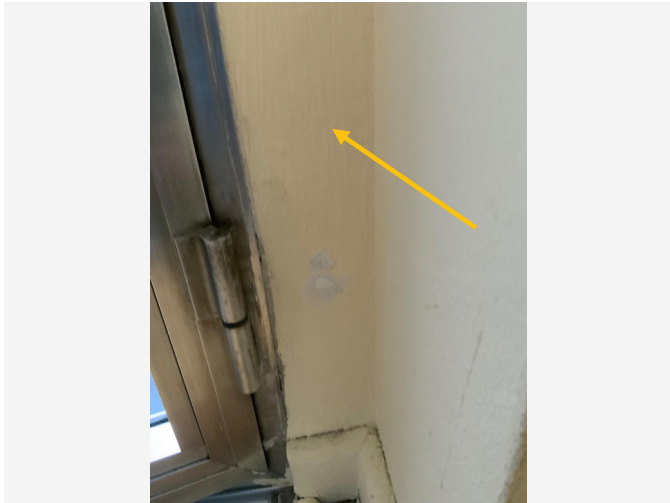
Overzichtsfoto

Geen asbest

#	Type	Referentie	Resultaat
5.1	Puntmonster	MM2	Geen asbest

Beschrijving	Muurpleister
Omgeving	Binnen
Primaire drager	Binnenwand
Bindmiddel van materiaal	Gips - kalk

Gebondenheid op basis van bindmiddel	Niet-hechtgebonden
Hoeveelheid (oppervlakte - dikte - aantal)	• 200,00 m ² - 0,50 cm - 1 stuk
Totaal volume	1,00 m ³
Identificatiemethode	Vaststelling met monstername
Destructieve handeling voor identificatie	Nee
