**Verslag huishoudelijke elektrische installatie op laagspanning en zeer lage spanning****Algemeen:**

Referentie: 012-20260409-01	Datum controle: 09/04/2026
Keurder: 012

Eigenaar: Willems	EAN-code: 541448820037909206
Adres installatie: Maria Theresialei 5 bus 3, 2018 - Antwerpen	Nummer teller(s): 1SAG3100259256
Distributienetbeheerder installatie: Fluvius	
Datum uitvoering installatie:	<input checked="" type="checkbox"/> Vóór 01/10/1981 <input type="checkbox"/> Tussen 01/10/1981 en 01/06/2020 <input type="checkbox"/> Vanaf 01/06/2020
Type:	<input checked="" type="checkbox"/> Woonenheid <input type="checkbox"/> Niet-huishoudelijk <input type="checkbox"/> PV <input type="checkbox"/> Batterij <input type="checkbox"/> Laadpaal

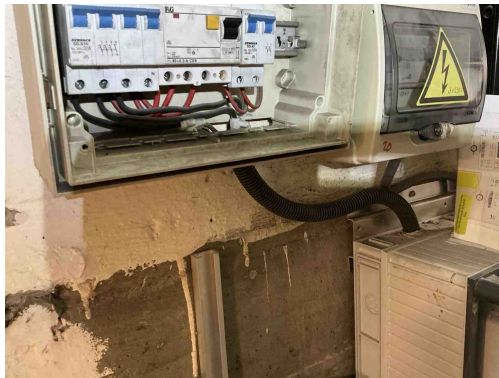
Inbreuk(en):

B34 - Het kabeltype van de meterbord verbinding aan de oorsprong van de installatie beantwoord niet aan de minimale vereisten vastgelegd door de distributienet beheerder. (Boek1: 1.5 + SYNERGRID C1/107)
Opmerking: Oa VOB gebruikt

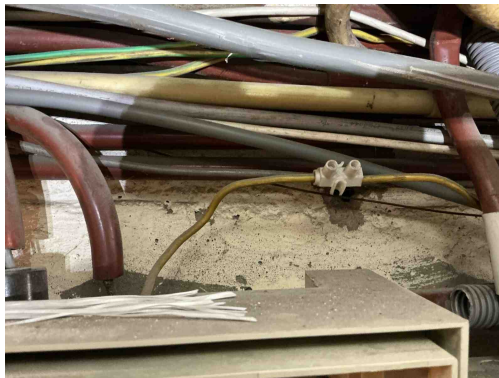
Inbreuk(en):

C35 - Er zijn doorverbindingen gemaakt met lusterklemmen; er kon niet aangetoond worden dat deze klemmen geschikt zijn voor de aanwezige spanning, stroom en draadsectie en dat ze "CE" zijn (Boek 1: 1.4.2.1.).
Opmerking: Oa bord 1 ,2

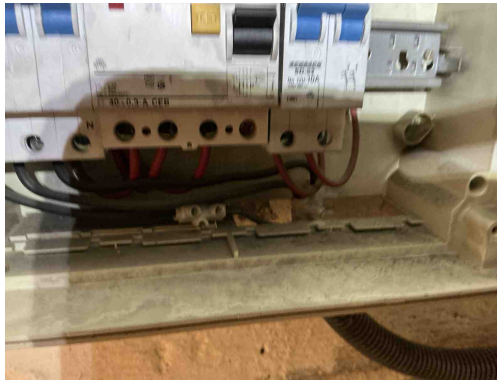
C35 - Er zijn doorverbindingen gemaakt met lusterklemmen; er kon niet aangetoond worden dat deze klemmen geschikt zijn voor de aanwezige spanning, stroom en draadsectie en dat ze "CE" zijn (Boek 1: 1.4.2.1.).

Opmerking: Oa bord 1 ,2

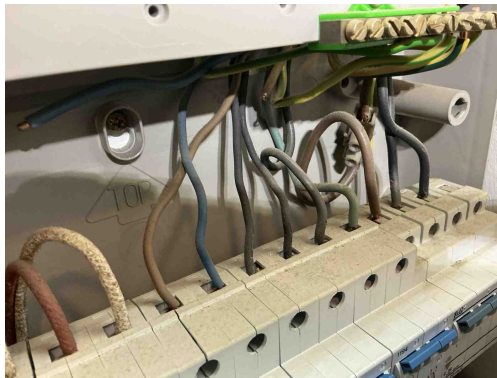
C35 - Er zijn doorverbindingen gemaakt met lusterklemmen; er kon niet aangetoond worden dat deze klemmen geschikt zijn voor de aanwezige spanning, stroom en draadsectie en dat ze "CE" zijn (Boek 1: 1.4.2.1.).

Opmerking: Oa bord 1 ,2

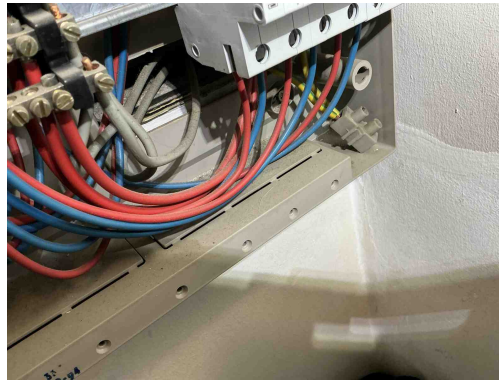
C35 - Er zijn doorverbindingen gemaakt met lusterklemmen; er kon niet aangetoond worden dat deze klemmen geschikt zijn voor de aanwezige spanning, stroom en draadsectie en dat ze "CE" zijn (Boek 1: 1.4.2.1.).

Opmerking: Oa bord 1 ,2

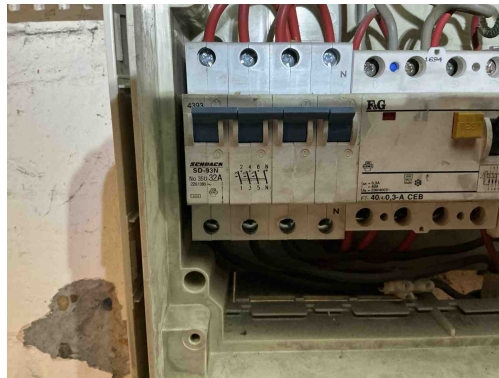
D03 - Er is geen differentieelstroominrichting van maximum 300 mA geplaatst in het begin van de elektrische installatie van een residentieel geheel (incl. in de gemeenschappelijke delen) (Boek 1: 4.2.4.3, 4.2.4.4).

Opmerking: Oa automaat gebruikt 32A

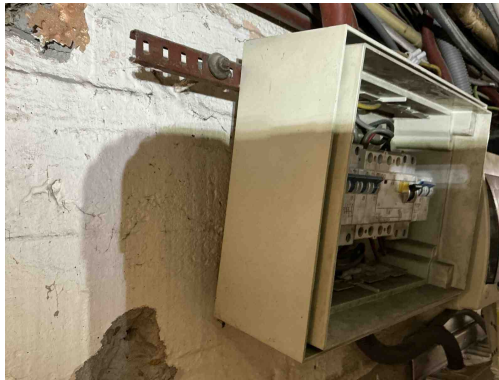
B06 - Het elektrisch verdeelbord heeft niet de minimale beschermingsgraad IPXX-B in een gewone ruimte (Boek 1: 4.2.2.3).
Opmerking: Oa niet deftig gemonteerd ,beschadigd bord 1 , bord 2 niet deftig gemonteerd tegen de muur

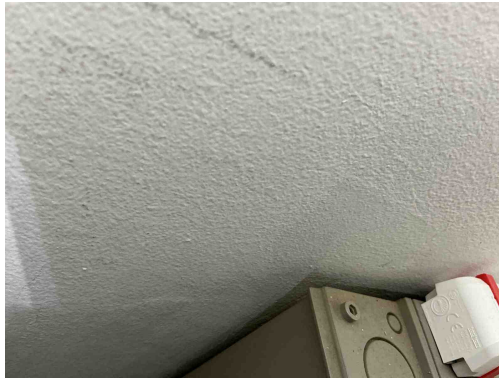
B06 - Het elektrisch verdeelbord heeft niet de minimale beschermingsgraad IPXX-B in een gewone ruimte (Boek 1: 4.2.2.3).
Opmerking: Oa niet deftig gemonteerd ,beschadigd bord 1 , bord 2 niet deftig gemonteerd tegen de muur

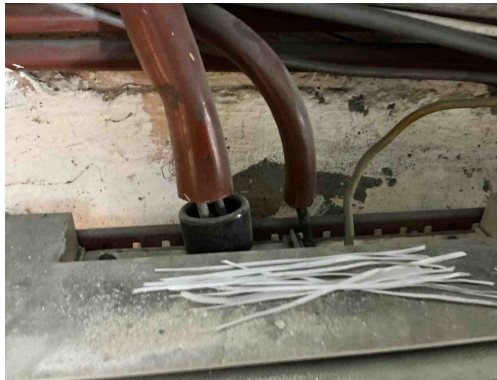
B06 - Het elektrisch verdeelbord heeft niet de minimale beschermingsgraad IPXX-B in een gewone ruimte (Boek 1: 4.2.2.3).
Opmerking: Oa niet deftig gemonteerd ,beschadigd bord 1 , bord 2 niet deftig gemonteerd tegen de muur

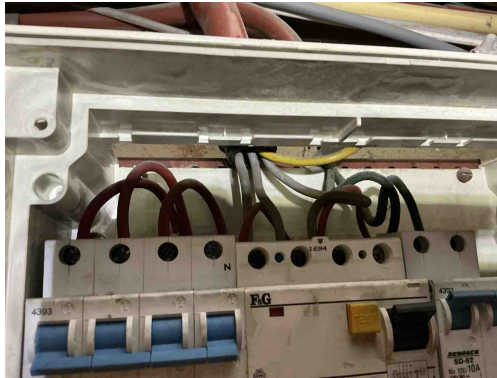
B06 - Het elektrisch verdeelbord heeft niet de minimale beschermingsgraad IPXX-B in een gewone ruimte (Boek 1: 4.2.2.3).
Opmerking: Oa niet deftig gemonteerd ,beschadigd bord 1 , bord 2 niet deftig gemonteerd tegen de muur

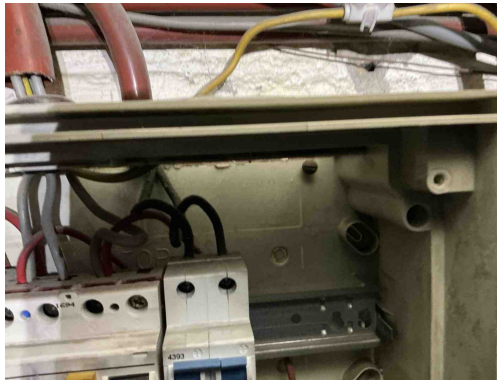
T21 - Het elektrisch materieel is niet geplaatst volgens de voorschriften van de fabrikant/ regels van goed vakmanschap . (Boek 1: 1.4.1.3)

Opmerking: Oa vijzen niet afgedekt bord 1 ,2 geleiders niet afgedekt bord 2

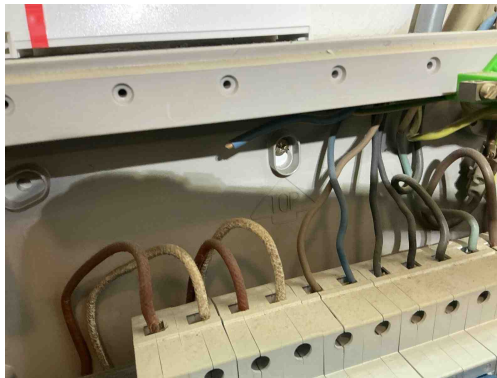
T21 - Het elektrisch materieel is niet geplaatst volgens de voorschriften van de fabrikant/ regels van goed vakmanschap . (Boek 1: 1.4.1.3)

Opmerking: Oa vijzen niet afgedekt bord 1 ,2 geleiders niet afgedekt bord 2

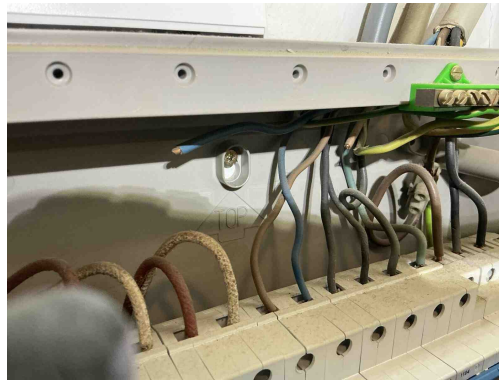
T21 - Het elektrisch materieel is niet geplaatst volgens de voorschriften van de fabrikant/ regels van goed vakmanschap . (Boek 1: 1.4.1.3)

Opmerking: Oa vijzen niet afgedekt bord 1 ,2 geleiders niet afgedekt bord 2

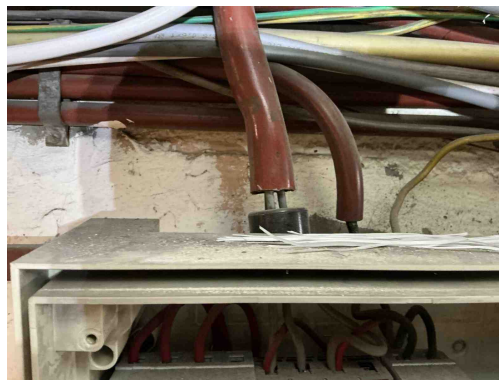
C21 - Het gebruik van geleiders van het type VOB, zonder bijkomende afscherming is niet toegestaan (Boek 1: 5.2.9.6).

Opmerking: Oa bord 1 ,2

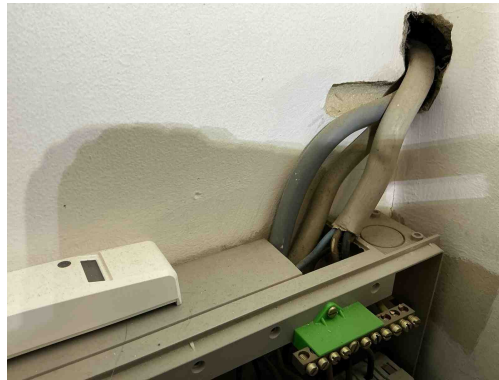
C21 - Het gebruik van geleiders van het type VOB, zonder bijkomende afscherming is niet toegestaan (Boek 1: 5.2.9.6).
Opmerking: Oa bord 1 ,2

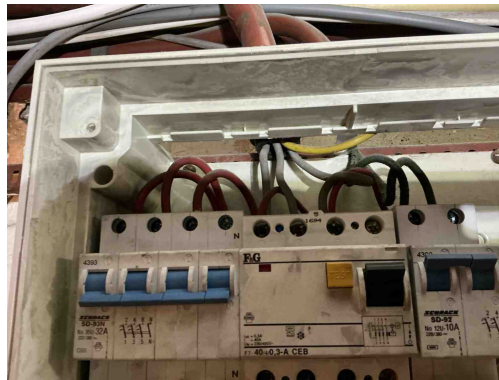
T02 - Gevaar voor rechtstreekse aanraking: genaakbare delen onder spanning (Boek 1: 4.2.2).
Opmerking: Oa bord 1

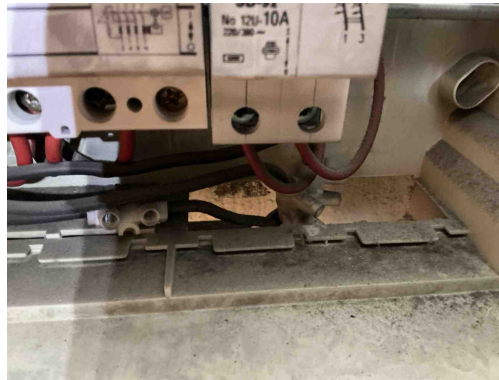
T02 - Gevaar voor rechtstreekse aanraking: genaakbare delen onder spanning (Boek 1: 4.2.2).
Opmerking: Oa bord 1

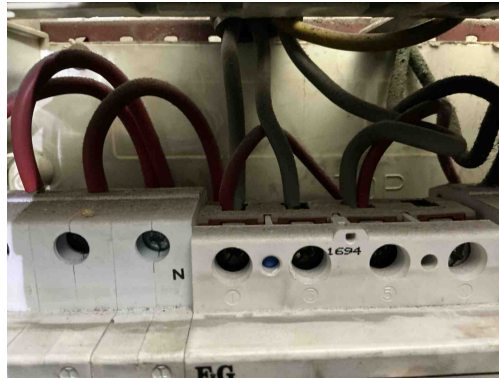
C07 - Stroombanen uitgevoerd door middel van parallel verbonden leidingen hebben niet dezelfde kenmerken zoals type, sectie, lengte, plaatsingswijze (Boek 1: 4.4.3.4).
Opmerking: Oa bord 1 diff 300mA

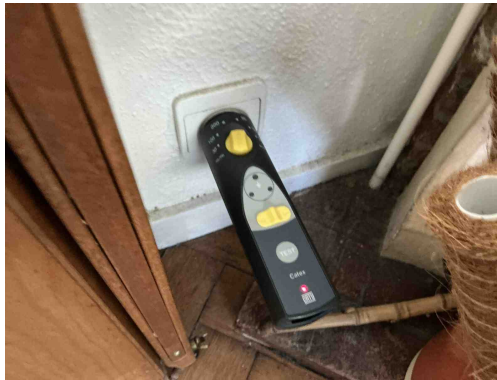
A13 - De continuïteit van de beschermingsgeleider met de aardingsinstallatie is niet gerealiseerd (Boek 1: 5.4.3).
Opmerking: Oa living ,slaapkamer algemeen....

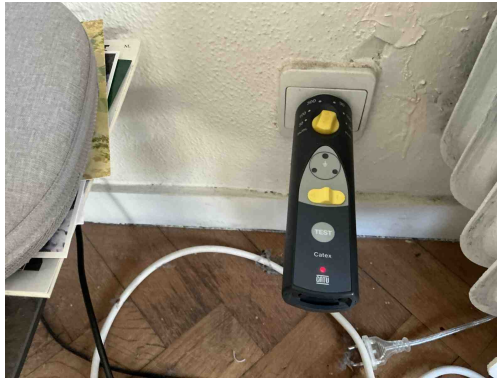
A13 - De continuïteit van de beschermingsgeleider met de aardingsinstallatie is niet gerealiseerd (Boek 1: 5.4.3).
Opmerking: Oa living ,slaapkamer algemeen....

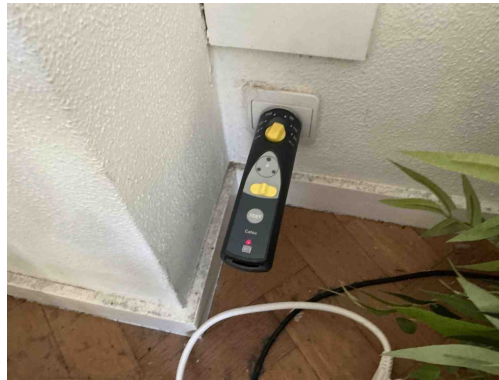
A13 - De continuïteit van de beschermingsgeleider met de aardingsinstallatie is niet gerealiseerd (Boek 1: 5.4.3).
Opmerking: Oa living ,slaapkamer algemeen....

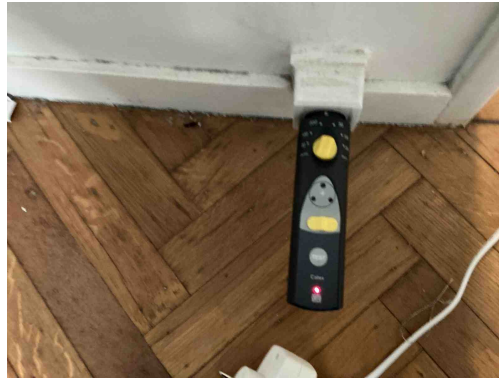
A13 - De continuïteit van de beschermingsgeleider met de aardingsinstallatie is niet gerealiseerd (Boek 1: 5.4.3).
Opmerking: Oa living ,slaapkamer algemeen....

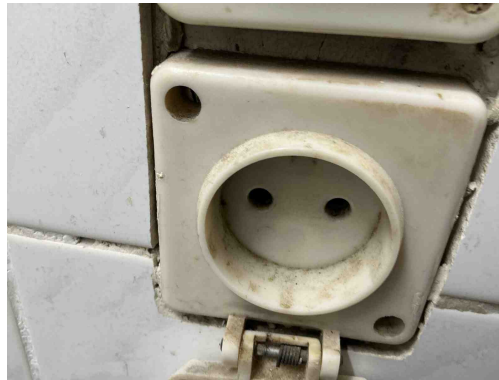
T11 - De contactdozen waarvan de toegekende stroomsterkte maximaal 16A en de toegekende spanning maximaal 250V bedraagt en niet bedoeld zijn voor de voeding van een of meerdere verbruikstoestellen voor een specifiek doel en niet geplaatst zijn in of op schakel- en verdeelborden, beschikken niet of IPXX-D (incl. gemeenschappelijke delen residentieel geheel) (Boek 1: 4.2.2.3/5.3.5.2).

Opmerking: Oa kinderbeveiliging badkamer,gang algemeen...

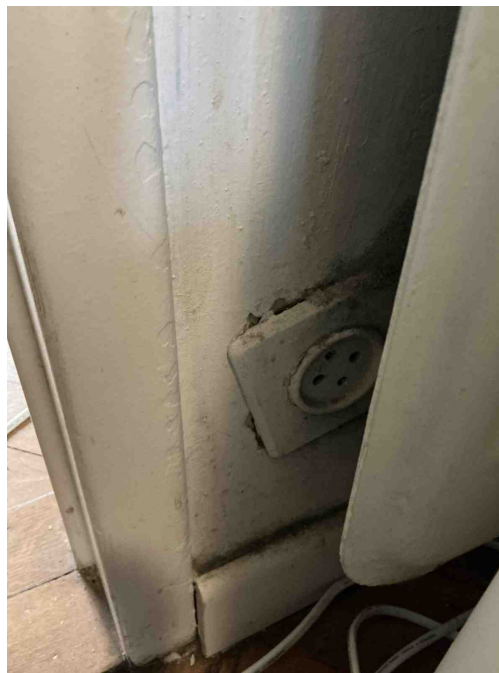
T11 - De contactdozen waarvan de toegekende stroomsterkte maximaal 16A en de toegekende spanning maximaal 250V bedraagt en niet bedoeld zijn voor de voeding van een of meerdere verbruikstoestellen voor een specifiek doel en niet geplaatst zijn in of op schakel- en verdeelborden, beschikken niet of IPXX-D (incl. gemeenschappelijke delen residentieel geheel) (Boek 1: 4.2.2.3/5.3.5.2).

Opmerking: Oa kinderbeveiliging badkamer,gang algemeen...

T10 - Bepaalde contactdozen en/of schakelaars zijn niet degelijk bevestigd (Boek 1: 1.4.1.3).

Opmerking: Oa gang
