**Verslag huishoudelijke elektrische installatie op laagspanning en zeer lage spanning****Algemeen:**

| Referentie: <b>011-20260224-02</b> | Datum controle: <b>24/02/2026</b> |

| Adres installatie: | <b>Rubenslei 3 bus 8, 2018 - Antwerpen</b> | Nummer teller(s): | <b>1SAG3105133876</b> |

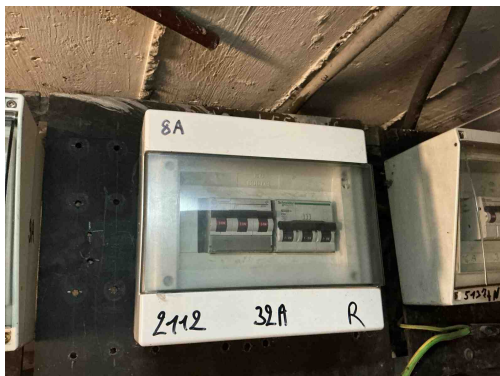
**B17** - De voedingsspanning is niet op elk bord vermeld (Boek 1: 3.1.3.3).

*Opmerking: Oa bord 1*

**B23** - Het hoofdverdeelbord is niet voorzien van een algemene scheidingsschakelaar (Boek 1: 5.3.5.1).

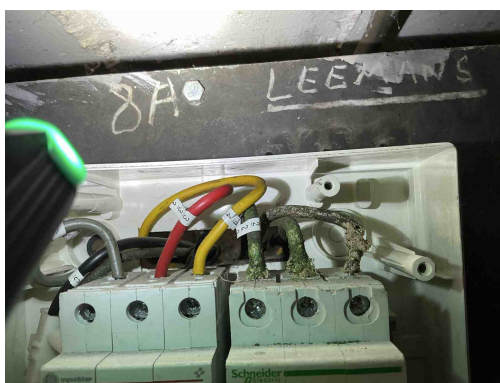
**C27** - Het gebruik van geleiders van het type VTLMb (côte-à-côte) is niet toegestaan (Boek 1: 1.4.2.1).

*Opmerking: Oa bord 1*

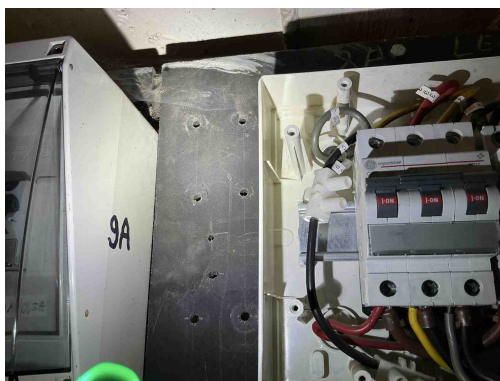
**C35** - Er zijn doorverbindingen gemaakt met lusterklemmen; er kon niet aangetoond worden dat deze klemmen geschikt zijn voor de aanwezige spanning, stroom en draadsectie en dat ze "CE" zijn (Boek 1: 1.4.2.1.).

*Opmerking: Oa bord 1 en 3*

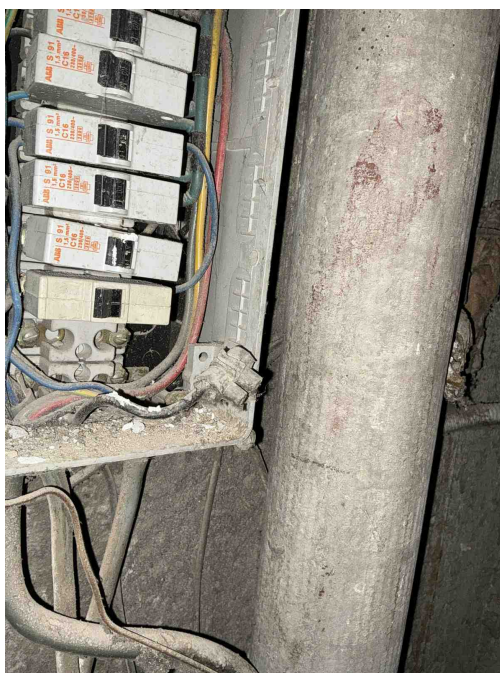
**C35** - Er zijn doorverbindingen gemaakt met lusterklemmen; er kon niet aangetoond worden dat deze klemmen geschikt zijn voor de aanwezige spanning, stroom en draadsectie en dat ze "CE" zijn (Boek 1: 1.4.2.1.).

*Opmerking: Oa bord 1 en 3*

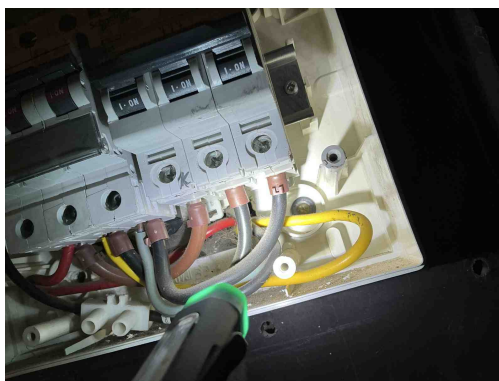
**T21** - Het elektrisch materieel is niet geplaatst volgens de voorschriften van de fabrikant/ regels van goed vakmanschap . (Boek 1: 1.4.1.3)

*Opmerking: Oa ophangvijzen bord 1*

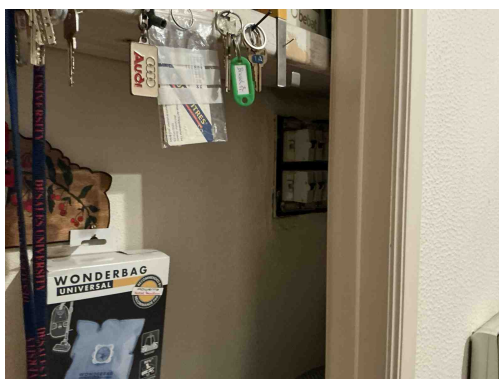
**B02** - Het elektrisch verdeelbord is onvoldoende bereikbaar (Boek 1: 5.3.5.1).

*Opmerking: Oa bord 2 , 3 en 4*

**B06** - Het elektrisch verdeelbord heeft niet de minimale beschermingsgraad IPXX-B in een gewone ruimte (Boek 1: 4.2.2.3).

*Opmerking: Oa bord 2 en 3*

**B29** - Het elektrisch verdeelbord in een huishoudelijke ruimte is niet voorzien van een deur (Boek1: 5.3.5.1).

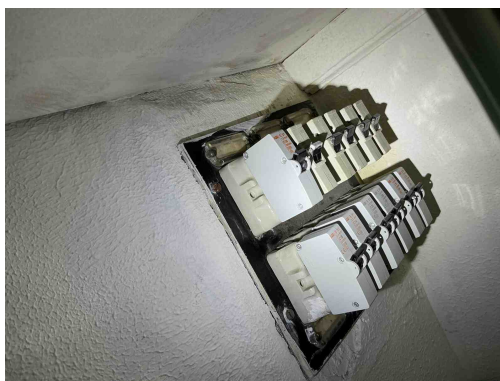
**D08** - De nodige markeringen op de beveiligingstoestellen ontbreken of zijn onleesbaar (Boek 1: 5.3.5.5).  
*Opmerking: Oa bord 2 en 3*

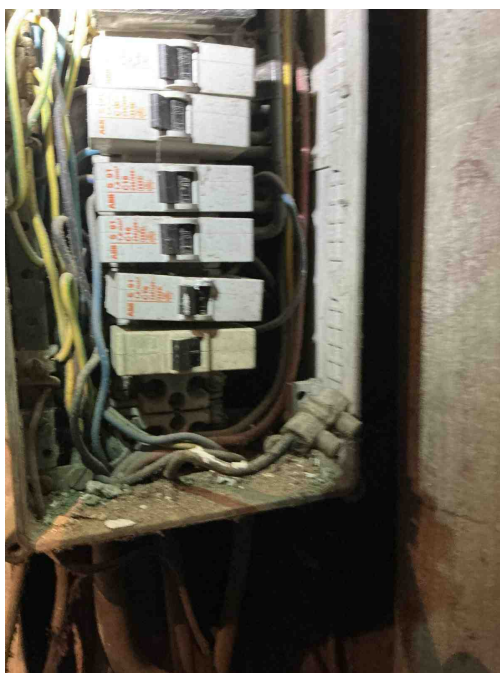
**D08** - De nodige markeringen op de beveiligingstoestellen ontbreken of zijn onleesbaar (Boek 1: 5.3.5.5).  
*Opmerking: Oa bord 2 en 3*

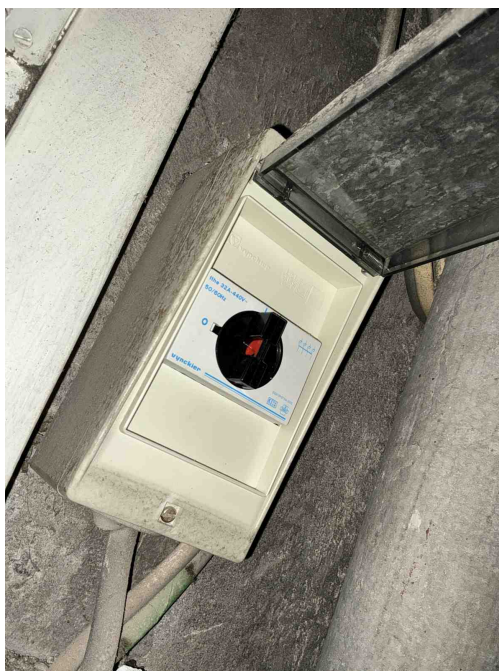
**D24** - De differentieelstroombeschermingsinrichtingen die worden geplaatst in huishoudelijke installaties dienen tenminste van het type A te zijn (Boek 1: 5.3.5.3).

*Opmerking: Oa bord 4*

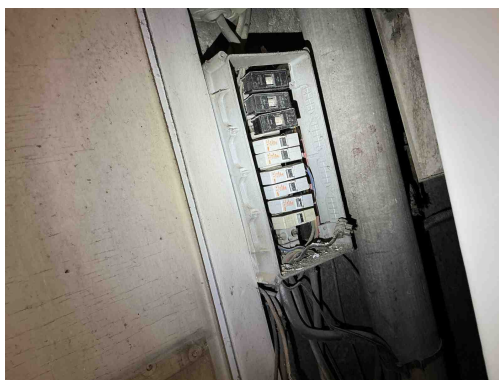
**T02** - Gevaar voor rechtstreekse aanraking: genaakbare delen onder spanning (Boek 1: 4.2.2).

*Opmerking: Oa bord 3*

**C04** - De waarde van de beveiliging tegen overbelasting is niet in overeenstemming met de leiding of verbruiker stroomafwaarts (Boek 1: 4.4.1.1).

*Opmerking: Oa bord 3 25A*

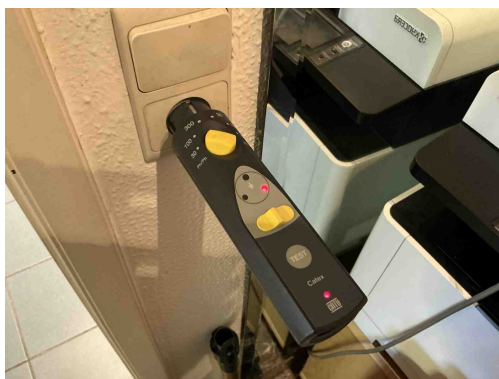
**A20** - Er bevindt zich een contactdoos zonder beschermingsgeleider in de elektrische installatie. Deze is niet geplaatst achter een differentieelstroombeschermingsinrichting met grote (max. 30mA) of zeer grote (max. 10mA) gevoeligheid.

*Opmerking: Oa hal, badkamer*

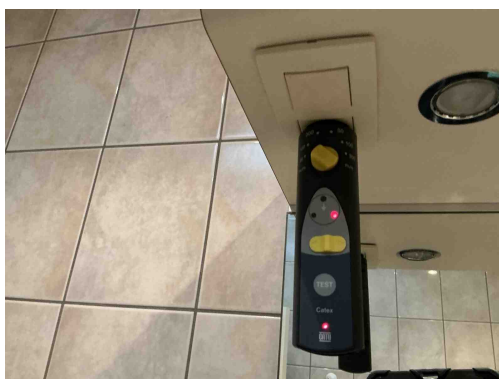
**A20** - Er bevindt zich een contactdoos zonder beschermingsgeleider in de elektrische installatie. Deze is niet geplaatst achter een differentieelstroombeschermingsinrichting met grote (max. 30mA) of zeer grote (max. 10mA) gevoeligheid.

*Opmerking: Oa hal, badkamer*

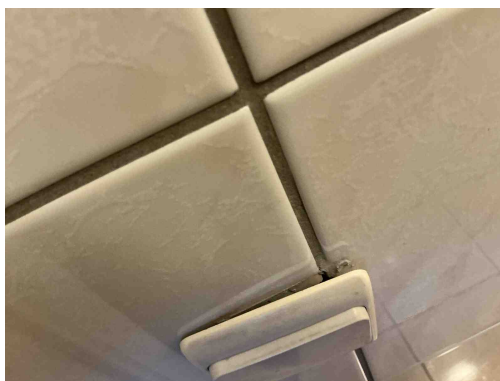
**T10** - Bepaalde contactdozen en/of schakelaars zijn niet degelijk bevestigd (Boek 1: 1.4.1.3).  
*Opmerking: Oa toilet*

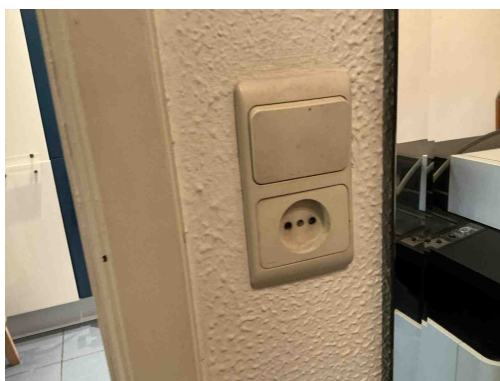
**T11** - De contactdozen waarvan de toegekende stroomsterkte maximaal 16A en de toegekende spanning maximaal 250V bedraagt en niet bedoeld zijn voor de voeding van een of meerdere verbruikstoestellen voor een specifiek doel en niet geplaatst zijn in of op schakel- en verdeelborden, beschikken niet of IPXX-D (incl. gemeenschappelijke delen residentieel geheel) (Boek 1: 4.2.2.3/5.3.5.2).  
*Opmerking: Oa hal*
