# Asbestinventarisatetest

Dr. Theo Tutsstraat 61/3, 2530 Boechout

Attestnummer : 20251005-000095.000

## Zone 1: Hoofdgebouw

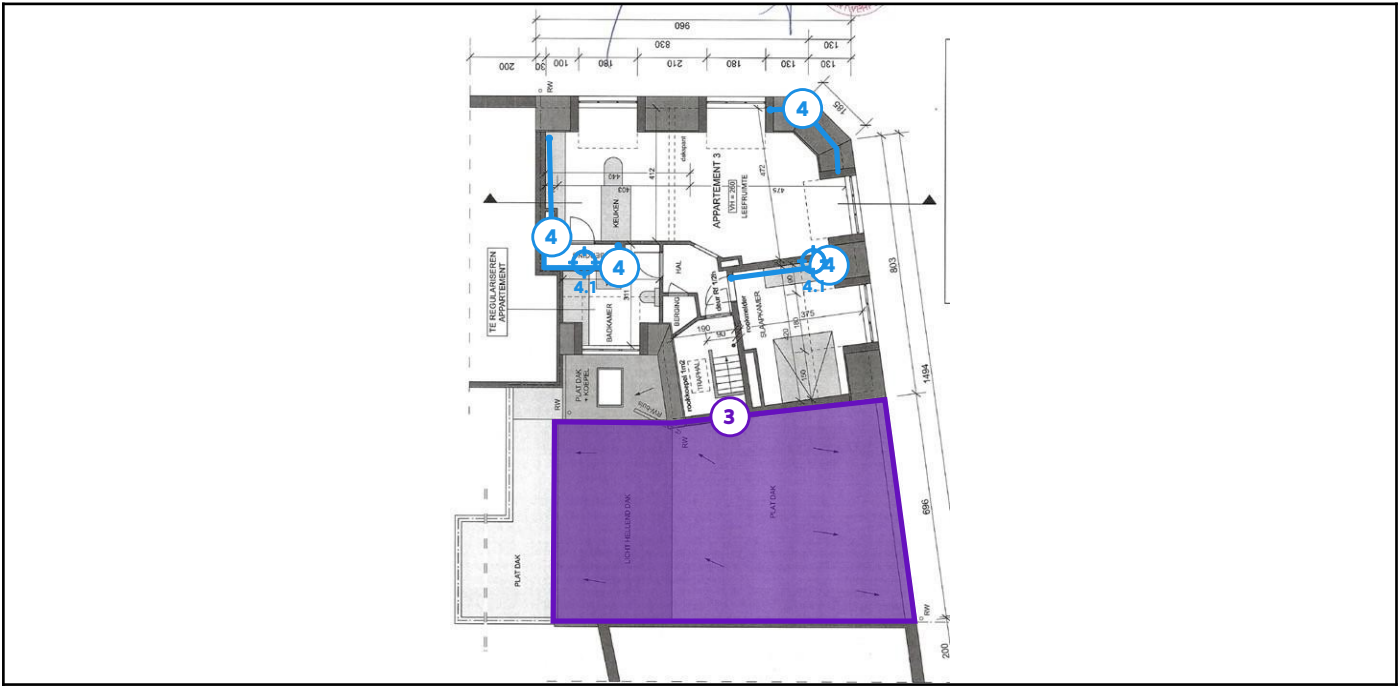
# Plan 1.1: Dakappartement

| Beschrijving | Type | Actie |
|---|---|---|
| 3. Roofing plat dak | Advies | - |
| 4. Pleisterwerk Binnenwand | Geen asbest | - |
| 4.1 Code: MM001 | Mengmonster | - |

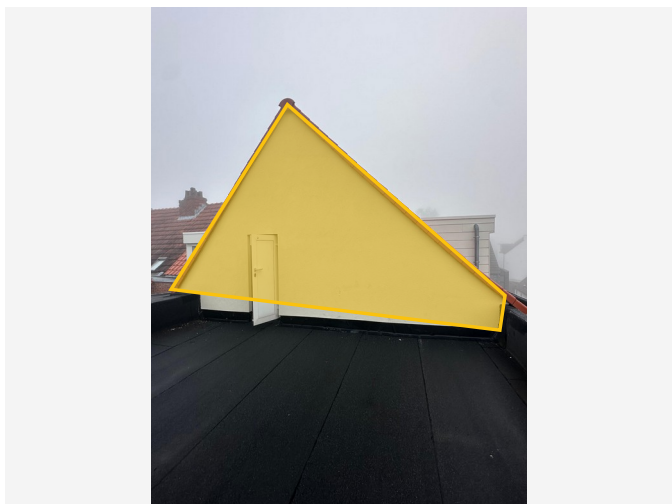
| Fiche 1: Crepi dakkapellen..... | 11 |

Gerenoveerde dakkapellen in 2024.

Dunne laag crepi aangebracht. Facturen in bewijsdocumenten.

| Primaire drager | Schuin dak |
| (Asbest)materiaal | In-situ afwerkingslagen - Crepi |
| Bindmiddel | Gips - kalk |
| Gebondenheid bindmiddel | Niet-hechtgebonden |
