# Asbestinventarisatetest

Lodewijk Van Berckenlaan 82, 2600 Antwerpen

Attestnummer : **20240407-000078.000**

## Asbestveilig

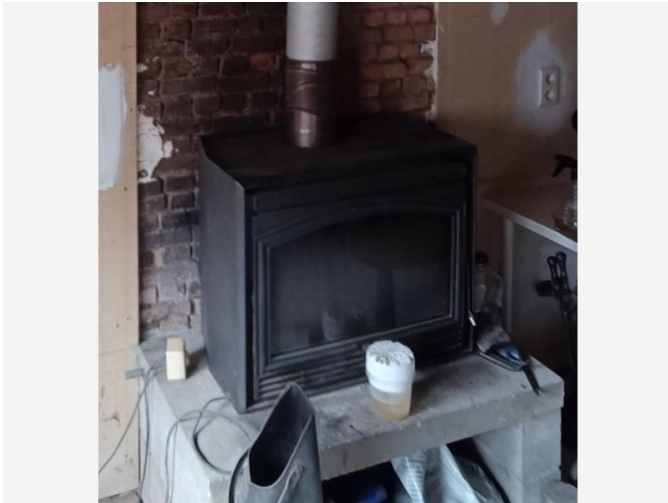
Het kachelkoord betreft een synthetisch exemplaar en is dus niet asbestverdacht.

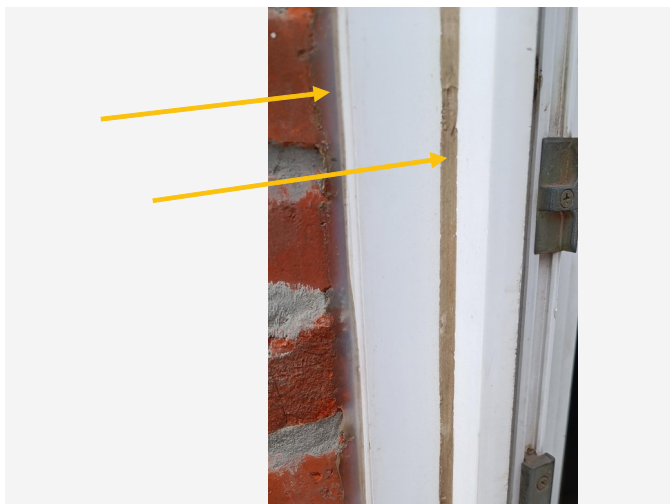
De mastiek bij ramen en deuren is niet asbestverdacht. (soepel, elastisch)

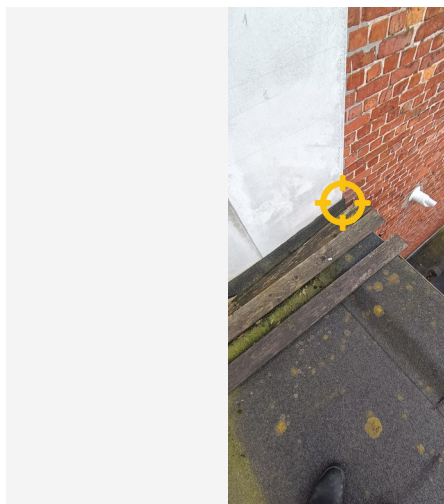
## Fiche 7: Roofing

Geen asbest

| # | Type | Referentie | Resultaat |
|---|---|---|---|
| 7.1 | Puntmonster | 2 | Geen asbest |

| Beschrijving | Roofing |

| <b>Bindmiddel van materiaal</b> | Bitumen (roofing, teer, asfalt) |
| <b>Hoeveelheid (oppervlakte - aantal)</b> | <ul style="list-style-type: none"> <li>• 22,00 m<sup>2</sup> - 1 stuk</li> <li>• 16,00 m<sup>2</sup> - 1 stuk</li> <li>• 8,00 m<sup>2</sup> - 1 stuk</li> </ul> |
| <b>Opmerking</b> | <p>Er zijn 3 platte daken aanwezig bij de woning, deze hebben hetzelfde karakter en lijken relatief recent aangebracht. (totale oppervlakte +- 46m<sup>2</sup>)</p> <p>Volgens het inspectieprotocol is een monstername van roofing echter verplicht om dit te identificeren als niet-asbesthoudend. 1 monstername werd uitgevoerd op het plat dak op verdieping 2. Mogelijks kunnen er nog asbestverdachte onderlagen aanwezig zijn. Het is aangewezen om een extra controle uit te voeren bij eventuele renovatiewerken. De vermelde oppervlaktes, diktes en volumes betreffen een beredeneerde schatting. Er worden geen rechten verleend aan deze oppervlaktes/diktes/volumes.</p> |
