Keuringsverslag van een elektrische laagspanning- en zeer lage spanningsinstallatie

NIET CONFORM

Datum keuring: 23/05/2023

Straatnaam	Parklaan
Huisnummer	31
Busnummer	15
Postcode	9300
Gemeente	Aalst
Land	België

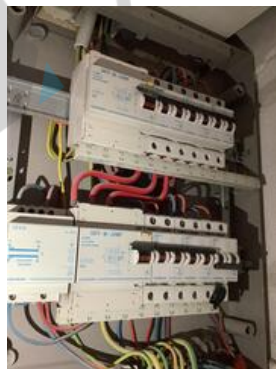
Afbeelding schakel- en verdeelbord:

I5.05 De deur en/of afschermplaat van het schakelbord dient (terug)geplaatst worden. Aanraking van onder spanning staande delen mogelijk. (Boek 1 Afdeling 5.1.4. en 5.3.5.1.A. en 4.2.2.3.)

I5.15 De toegankelijkheid van het schakelbord is te verbeteren. (Boek 1 Onderafdeling 5.3.5.1.C.)
