# Asbestinventarisatetest

A. Verhasseltstraat 2, 1780 Wemmel

Attestnummer : 20260919-000059.000

## Zone 1: Garageboxen

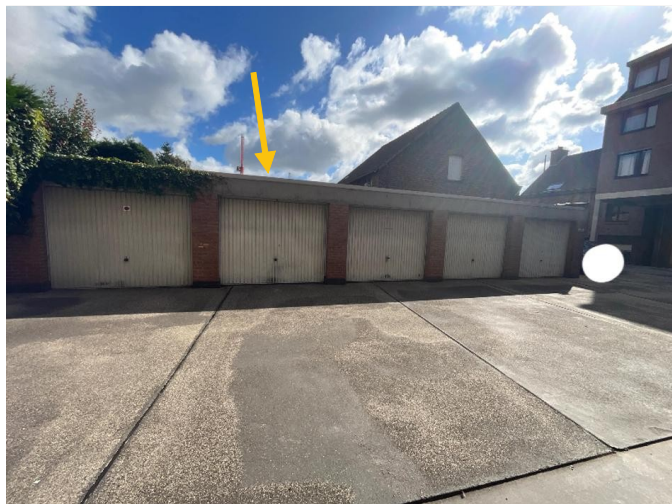
## Fiche 1: Dakbedekking (niet aanwezig)

| Beschrijving | Notitie | Terug te vinden op plannen |
|---|---|---|
| Fiche 1: Dakbedekking (niet aanwezig) | Dakbedekking (niet aanwezig) in het inspectie gebied.<br><br>Het plat dak van de garagebox behoort tot de gemeenschappelijke delen van de constructie en zal bij het attest van de gemeenschappelijke delen beschreven worden. | Plan 1.1: Garageboxen plan |

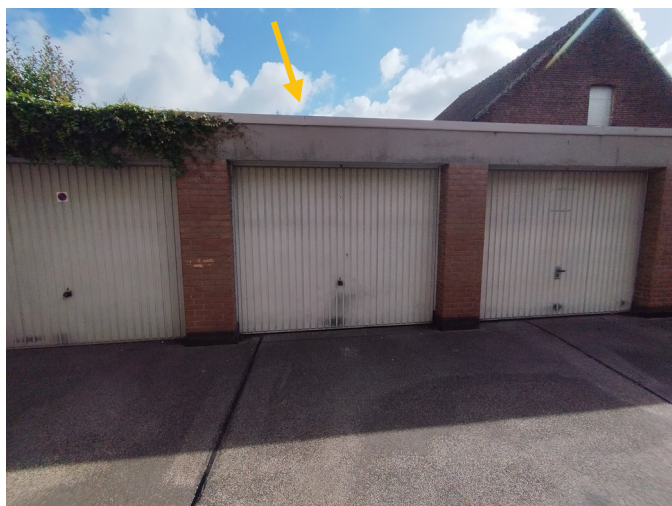
## Fiche 5: Onderdak (niet aanwezig)

| Beschrijving | Notitie | Terug te vinden op plannen |
|---|---|---|
| Fiche 5: Onderdak (niet aanwezig) | Onderdak (niet aanwezig) in het inspectie gebied.<br><br>Het plat dak/onderdak van de garagebox behoort tot de gemeenschappelijke delen van de constructie en zal bij het attest van de gemeenschappelijke delen beschreven worden. | Plan 1.2: Garageboxen plan |

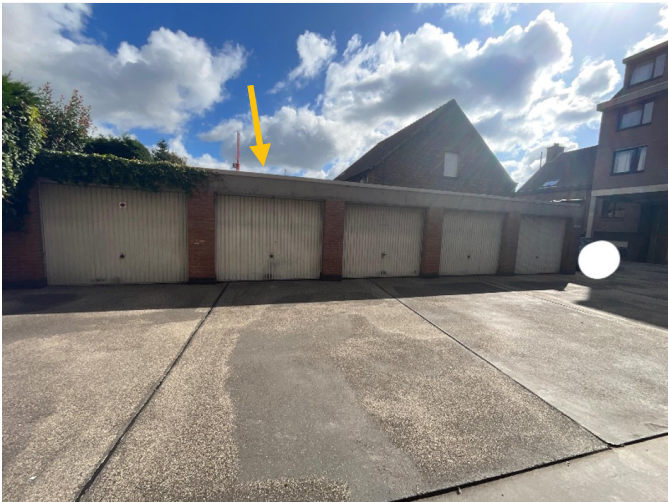
## Fiche 6: Rookgaskanalen (niet aanwezig)

| Beschrijving | Notitie | Terug te vinden op plannen |
|---|---|---|
| Fiche 6: Rookgaskanalen (niet aanwezig) | Rookgaskanalen (niet aanwezig) in het inspectie gebied.<br><br>De rookgaskanalen van de constructie behoren tot de gemeenschappelijke delen van de constructie en zullen in het attest van de gemeenschappelijke delen beschreven worden. | - |

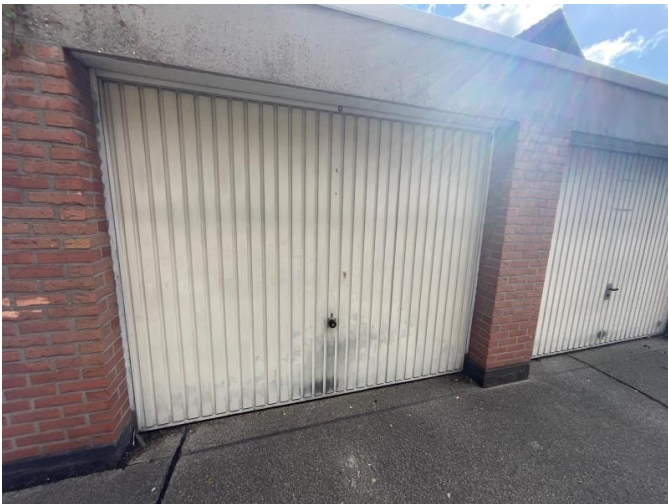
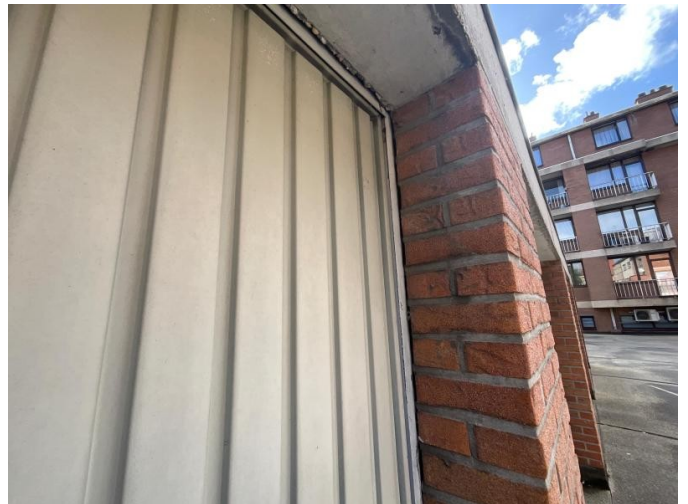
## Fiche 7: Afdichtingsmateriaal (niet aanwezig)

| Beschrijving | Notitie | Terug te vinden op plannen |
|---|---|---|
| Fiche 7: Afdichtingsmateriaal (niet aanwezig) | Afdichtingsmateriaal (niet aanwezig) in het inspectie gebied.<br><br>Er is geen afdichtingsmateriaal (silicone/kit) aanwezig rondom de garagepoort. | Plan 1.3: Garageboxen plan |

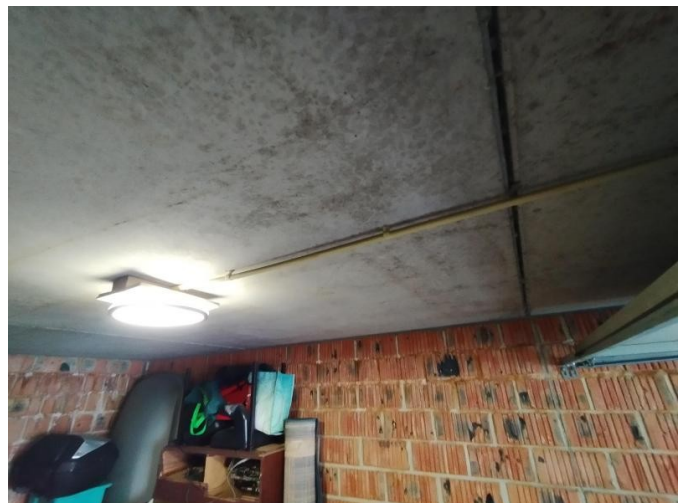
## Fiche 8: Pleisterwerk (niet aanwezig)

| <p>Fiche 8: Pleisterwerk (niet aanwezig)</p> | <p>Pleisterwerk (niet aanwezig) in het inspectie gebied.</p> <p>Er is geen pleisterwerk aanwezig. Wanden zijn snelbouwstenen en het plafond zijn betonnen platen.</p> | <p>Plan 1.4: Garageboxen plan</p> |
