# Asbestinventarisatetest

Graaf de Broquevillestraat 5/201, 2400 Mol

Attestnummer : 20231218-000120.000

Uitgegeven op : 18.12.2023

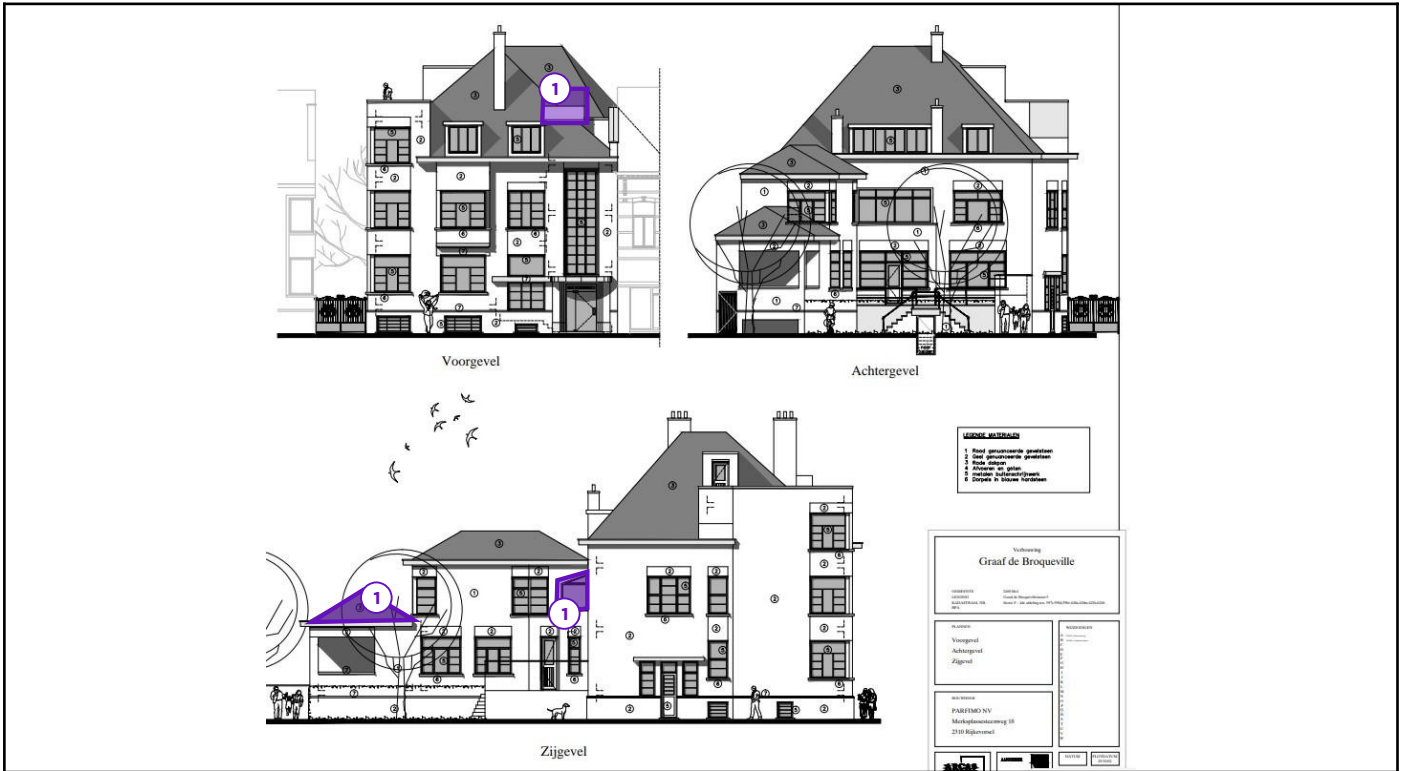
# Plan 1.2: Gevels

Beschrijving	Type	Actie
1. Leien dak/ gevel (gemeenschap)	Advies	-

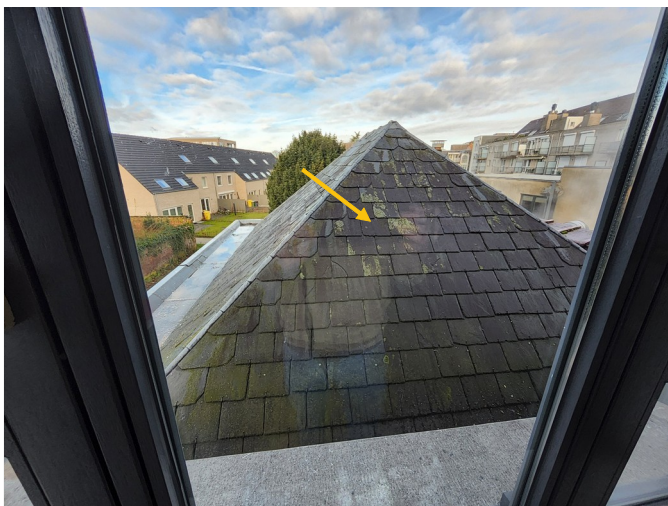
Vrije foto

De leien op het dak/ gevel welke tot de gemeenschappelijke delen behoren, hebben kenmerken van asbesthoudend leien.

Identificatiemethode	Redelijk vermoeden
Primaire drager	Schuin dak
(Asbest)materiaal	Dak- en gevelbekleding - Lei, shingle
Bindmiddel	Cement
Gebondenheid bindmiddel	Hecht

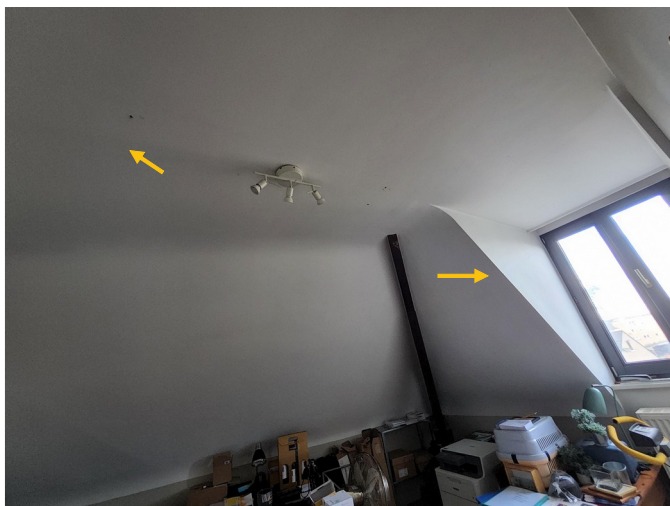
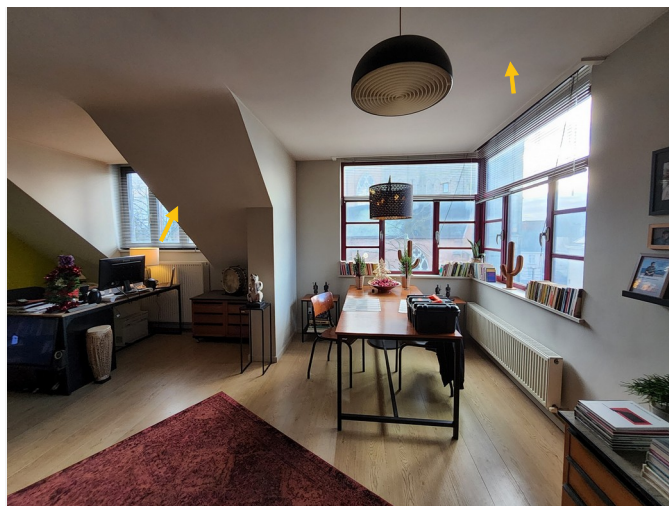
## Fiche 2: Pleisterwerk is opgemaakt uit gyproc

Geen asbest

Beschrijving	Pleisterwerk is opgemaakt uit gyproc
Omgeving	Binnen
Identificatiemethode	Vaststelling zonder monsternamen
Destructieve handeling voor identificatie	Nee

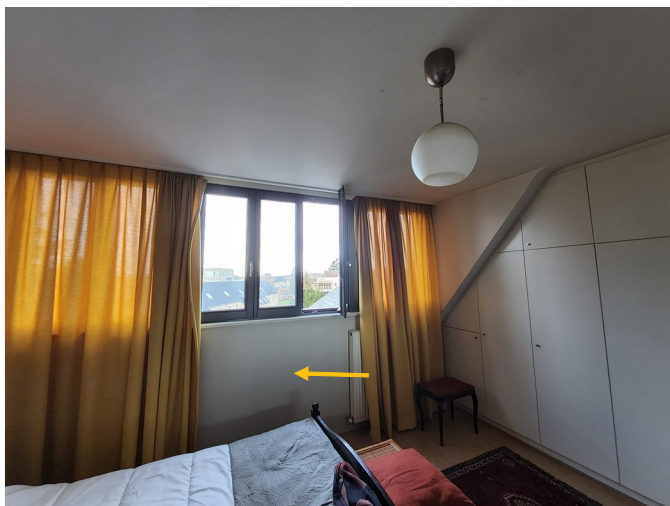
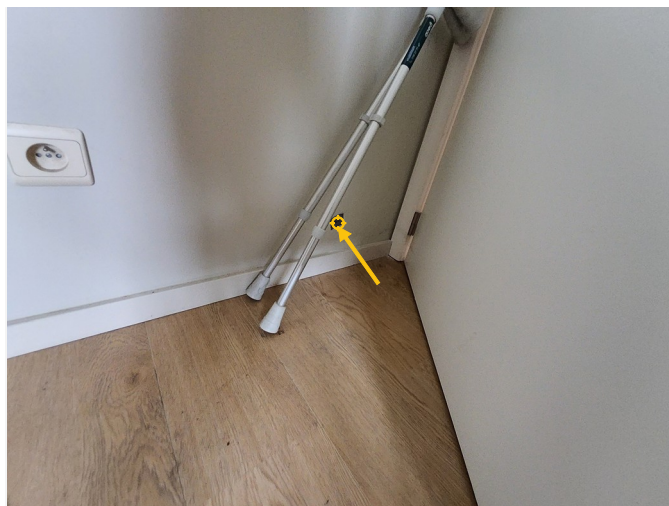
## Fiche 3: Pleisterwerk muren

Geen asbest

#	Type	Referentie	Resultaat
3.1	Mengmonster	12/12/23-201B	Geen asbest

Beschrijving	Pleisterwerk muren
Omgeving	Binnen
Primaire drager	Binnenwand
Bindmiddel van materiaal	Gips - kalk

<b>Gebondenheid op basis van bindmiddel</b>	Niet-hechtgebonden
<b>Hoeveelheid (oppervlakte - dikte - aantal)</b>	• 190,00 m <sup>2</sup> - 3,00 cm - 1 stuk
<b>Totaal volume</b>	5,70 m <sup>3</sup>
<b>Identificatiemethode</b>	Vaststelling met monstername
<b>Destructieve handeling voor identificatie</b>	Nee
