# Asbestinventarisatetest

Graaf de Broquevillestraat 5/1, 2400 Mol

Attestnummer : 20231218-000124.000

Uitgegeven op : 18.12.2023

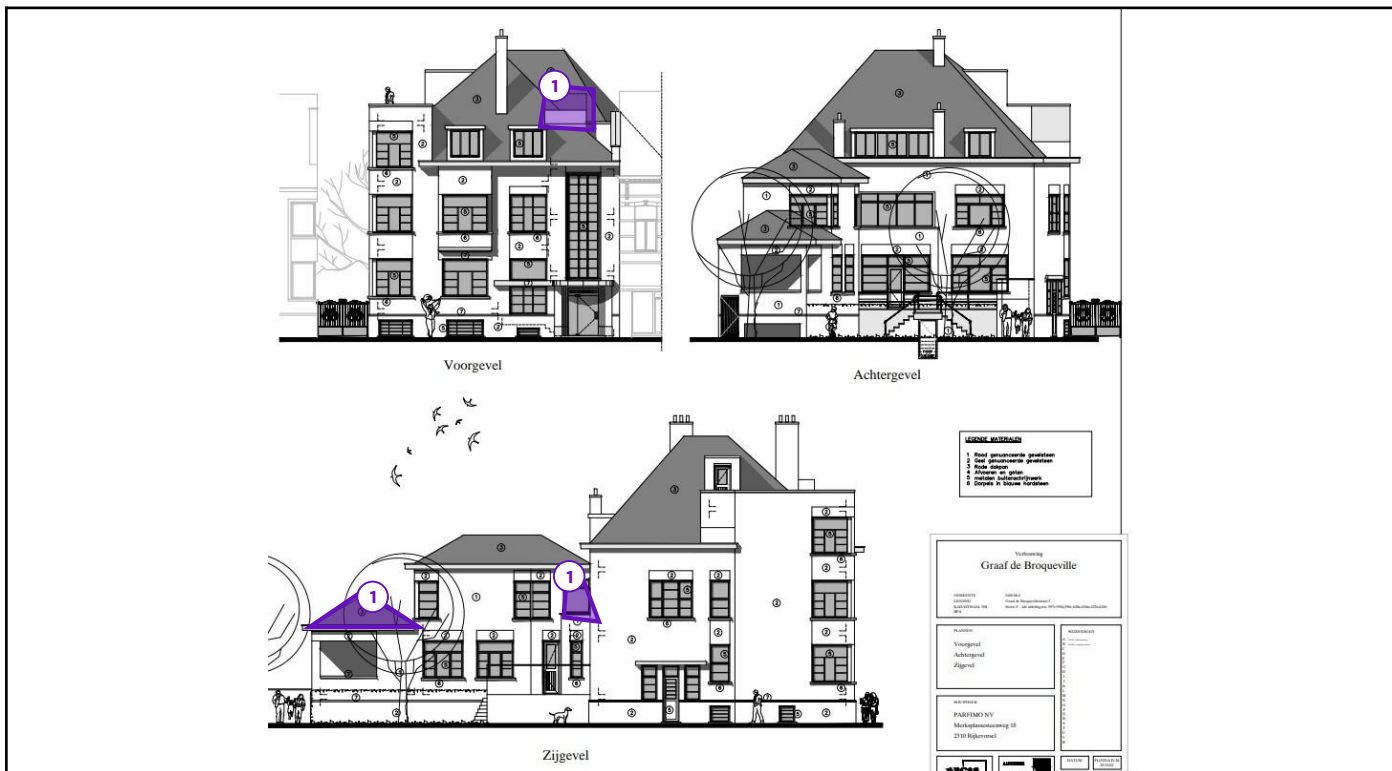
# Plan 1.3: Gevels

Beschrijving	Type	Actie
1. Leien dak/ gevel (gemeenschap)	Advies	-

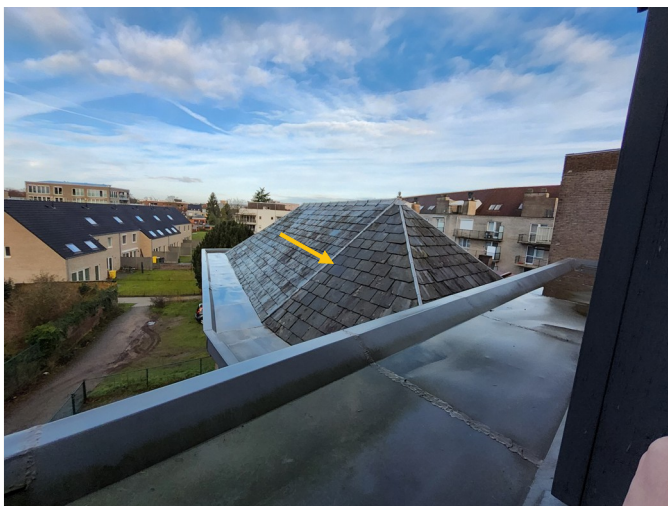
Vrije foto

De leien op het dak/ gevel welke tot de gemeenschappelijke delen behoren, hebben kenmerken van asbesthoudend leien.

Identificatiemethode	Redelijk vermoeden
Primaire drager	Schuin dak
(Asbest)materiaal	Dak- en gevelbekleding - Lei, shingle
Bindmiddel	Cement
Gebondenheid bindmiddel	Hecht

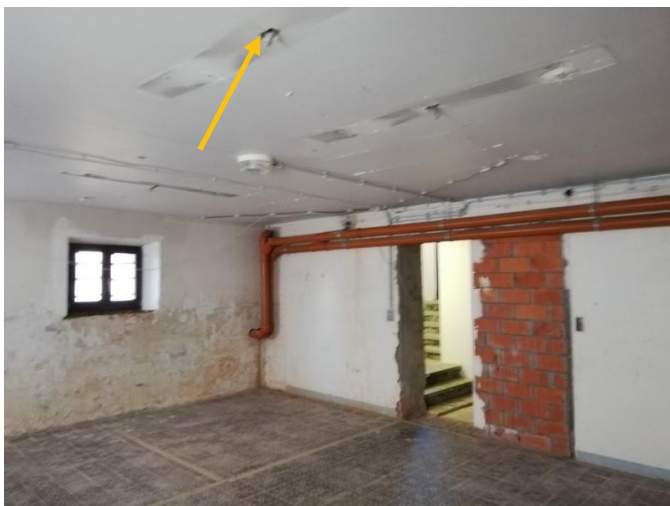
## Fiche 2: Pleisterwerk is opgemaakt uit gyproc

Geen asbest

Beschrijving	Pleisterwerk is opgemaakt uit gyproc
Omgeving	Binnen
Identificatiemethode	Vaststelling zonder monsternamen
Destructieve handeling voor identificatie	Nee

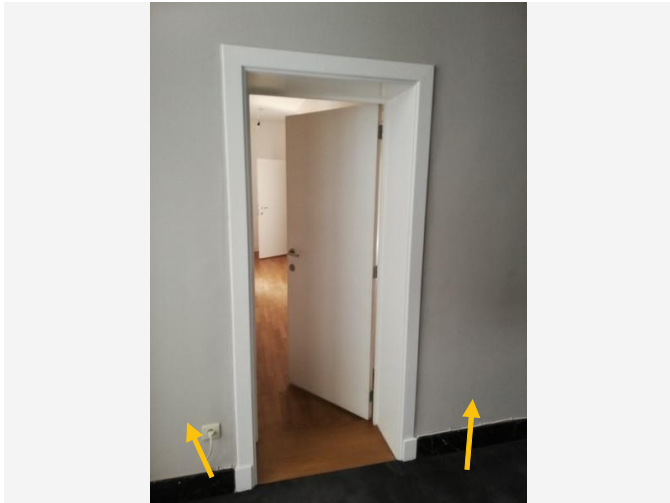
Geen asbest

#	Type	Referentie	Resultaat
3.1	Mengmonster	12/12/23-201B/101/102	Geen asbest

Beschrijving	Pleisterwerk muren
Omgeving	Binnen
Primaire drager	Binnenwand

<b>Bindmiddel van materiaal</b>	Gips - kalk
<b>Gebondenheid op basis van bindmiddel</b>	Niet-hechtgebonden
<b>Hoeveelheid (oppervlakte - dikte - aantal)</b>	<ul style="list-style-type: none"> <li>• 190,00 m<sup>2</sup> - 3,00 cm - 1 stuk</li> </ul>
<b>Totaal volume</b>	5,70 m <sup>3</sup>
<b>Identificatiemethode</b>	Vaststelling met monstername
<b>Destructieve handeling voor identificatie</b>	Nee
<b>Opmerking</b>	De constructie van het gebouw vond plaats als één geheel en werd volledig opgetrokken en gerenoveerd in dezelfde periode, allemaal onder het beheer van één eigenaar. Stalen werden geëxplodeerd.
