Asbestinventarisatetest

Graaf de Broquevillestraat 5/102, 2400 Mol

Attestnummer : 20231218-000122.000

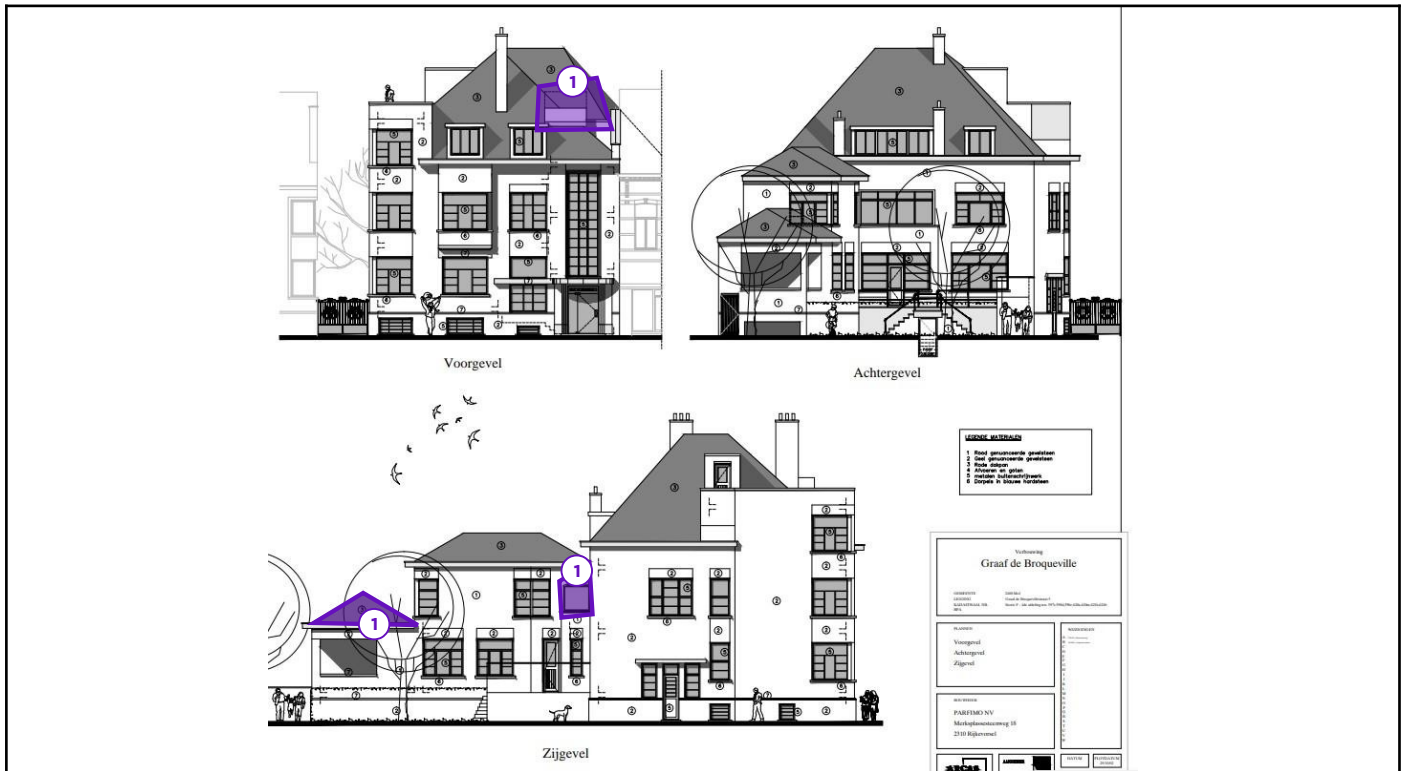
Plan 1.2: Gevels

Beschrijving	Type	Actie
1. Leien dak/ gevel (gemeenschap)	Advies	-

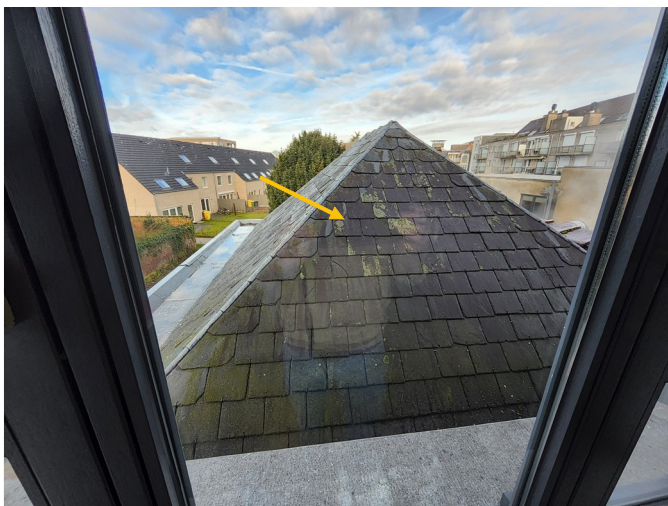
Vrije foto

De leien op het dak/ gevel welke tot de gemeenschappelijke delen behoren, hebben kenmerken van asbesthoudend leien.

Identificatiemethode	Redelijk vermoeden
Primaire drager	Schuin dak
(Asbest)materiaal	Dak- en gevelbekleding - Lei, shingle
Bindmiddel	Cement
Gebondenheid bindmiddel	Hecht

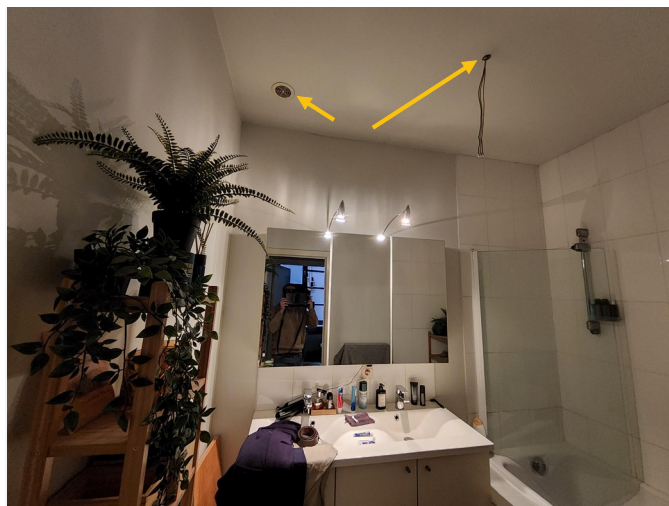
Fiche 2: Pleisterwerk is opgemaakt uit gyproc

Geen asbest

Beschrijving	Pleisterwerk is opgemaakt uit gyproc
Omgeving	Binnen
Identificatiemethode	Vaststelling zonder monsternamen
Destructieve handeling voor identificatie	Nee

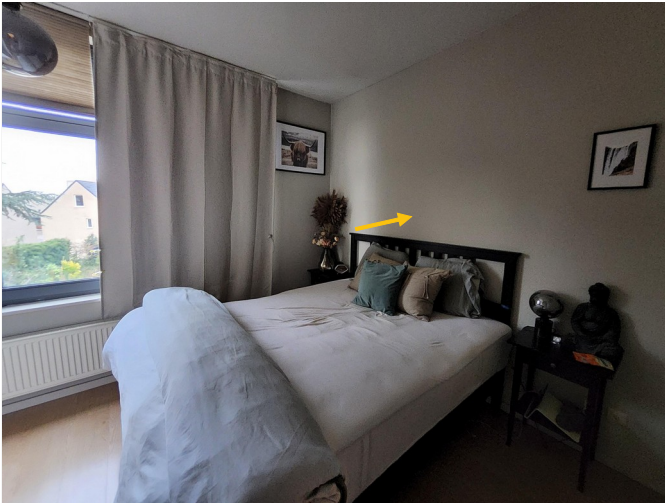
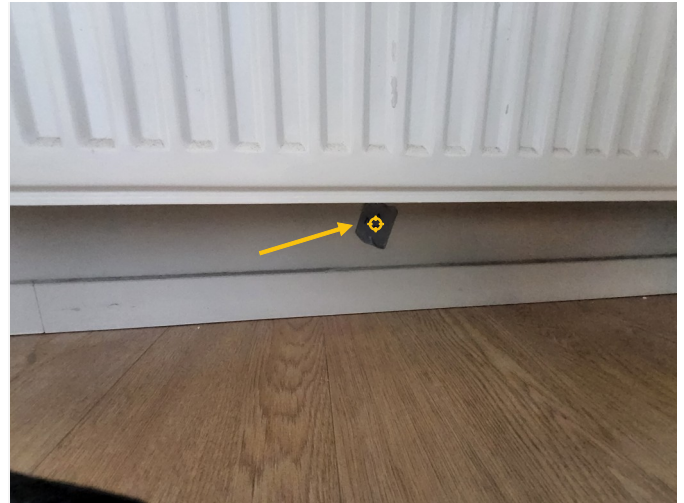
Fiche 3: Pleisterwerk muren

Geen asbest

#	Type	Referentie	Resultaat
3.1	Mengmonster	12/12/23-201B	Geen asbest

Beschrijving	Pleisterwerk muren
Omgeving	Binnen
Primaire drager	Binnenwand
Bindmiddel van materiaal	Gips - kalk

Gebondenheid op basis van bindmiddel	Niet-hechtgebonden
Hoeveelheid (oppervlakte - dikte - aantal)	• 190,00 m ² - 3,00 cm - 1 stuk
Totaal volume	5,70 m ³
Identificatiemethode	Vaststelling met monstername
Destructieve handeling voor identificatie	Nee
