Asbestinventarisatetest

Graaf de Broquevillestraat 5/101, 2400 Mol

Attestnummer : 20231218-000121.000

Uitgegeven op : 18.12.2023

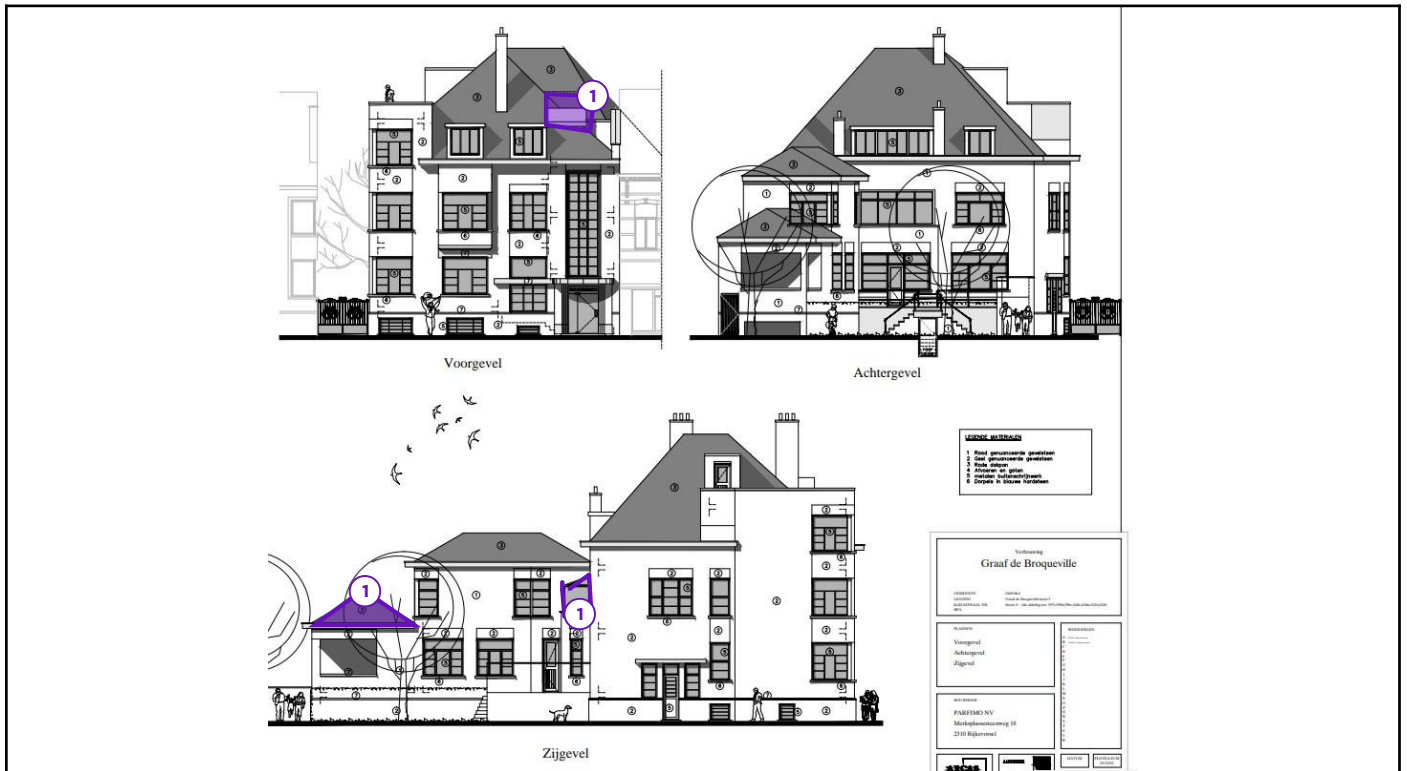
Plan 1.2: Gevels

Beschrijving	Type	Actie
1. Leien dak/ gevel (gemeenschap)	Advies	-

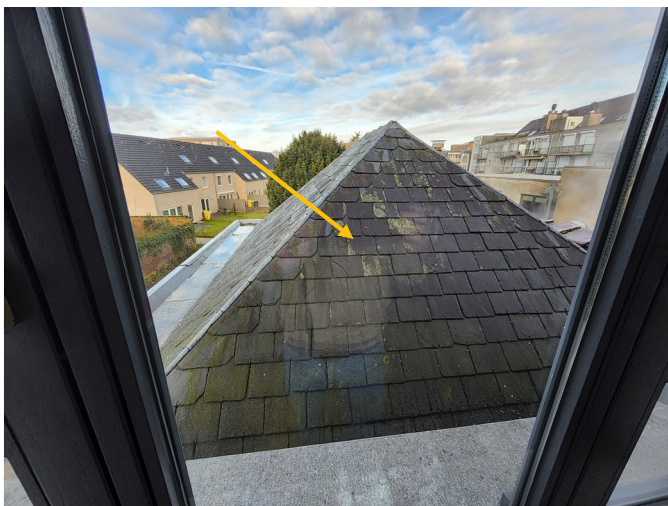
Vrije foto

De leien op het dak/ gevel welke tot de gemeenschappelijke delen behoren, hebben kenmerken van asbesthoudend leien.

Identificatiemethode	Redelijk vermoeden
Primaire drager	Schuin dak
(Asbest)materiaal	Dak- en gevelbekleding - Lei, shingle
Bindmiddel	Cement
Gebondenheid bindmiddel	Hecht

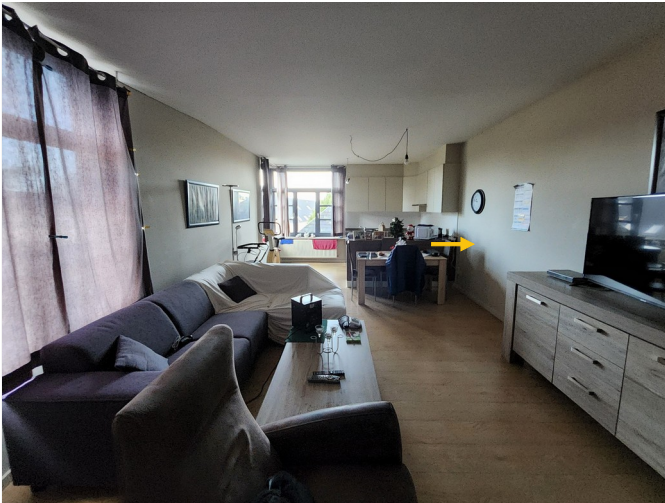
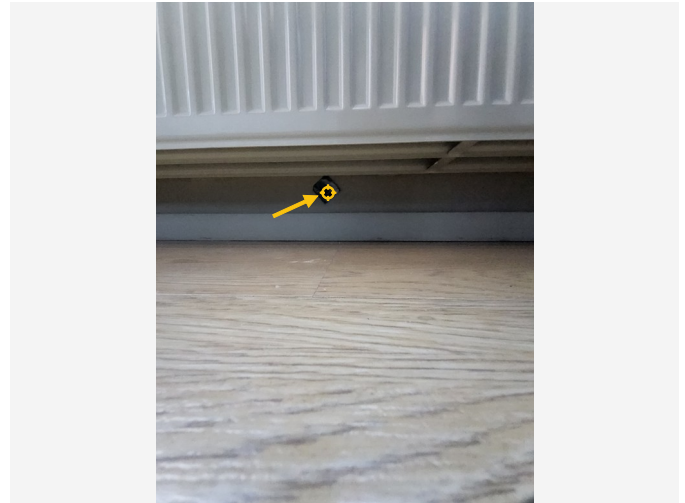
Fiche 2: Pleisterwerk muren

Geen asbest

#	Type	Referentie	Resultaat
2.1	Mengmonster	12/12/23-101	Geen asbest

Beschrijving	Pleisterwerk muren
Omgeving	Binnen
Primaire drager	Binnenwand
Bindmiddel van materiaal	Gips - kalk

Gebondenheid op basis van bindmiddel	Niet-hechtgebonden
Hoeveelheid (oppervlakte - dikte - aantal)	• 190,00 m ² - 3,00 cm - 1 stuk
Totaal volume	5,70 m ³
Identificatiemethode	Vaststelling met monstername
Destructieve handeling voor identificatie	Nee

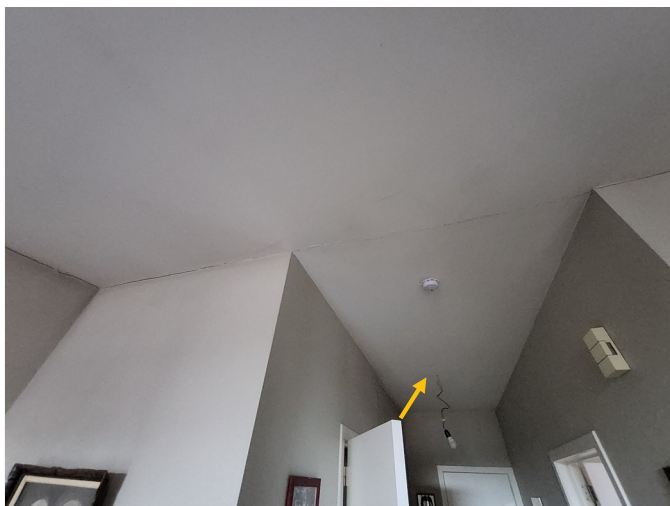
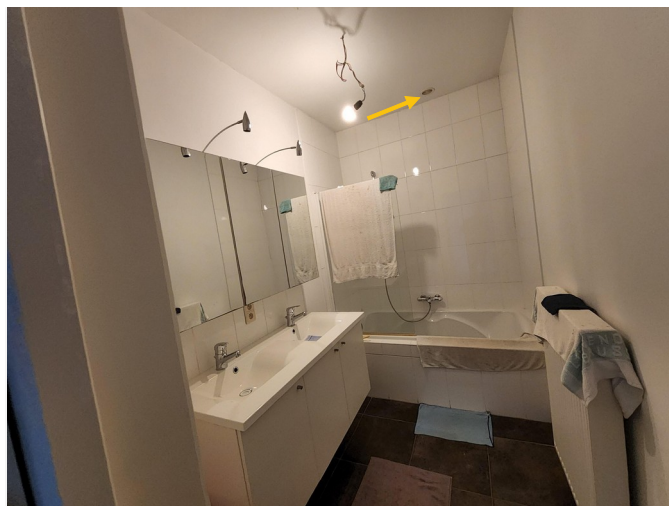
Geen asbest

Beschrijving	Pleisterwerk is opgemaakt uit gyproc
Omgeving	Binnen
Identificatiemethode	Vaststelling zonder monstername
Destructieve handeling voor identificatie	Nee
