Asbestinventarisatetest

Graaf de Broquevillestraat 5/2, 2400 Mol

Attestnummer : 20231218-000123.000

Uitgegeven op : 18.12.2023

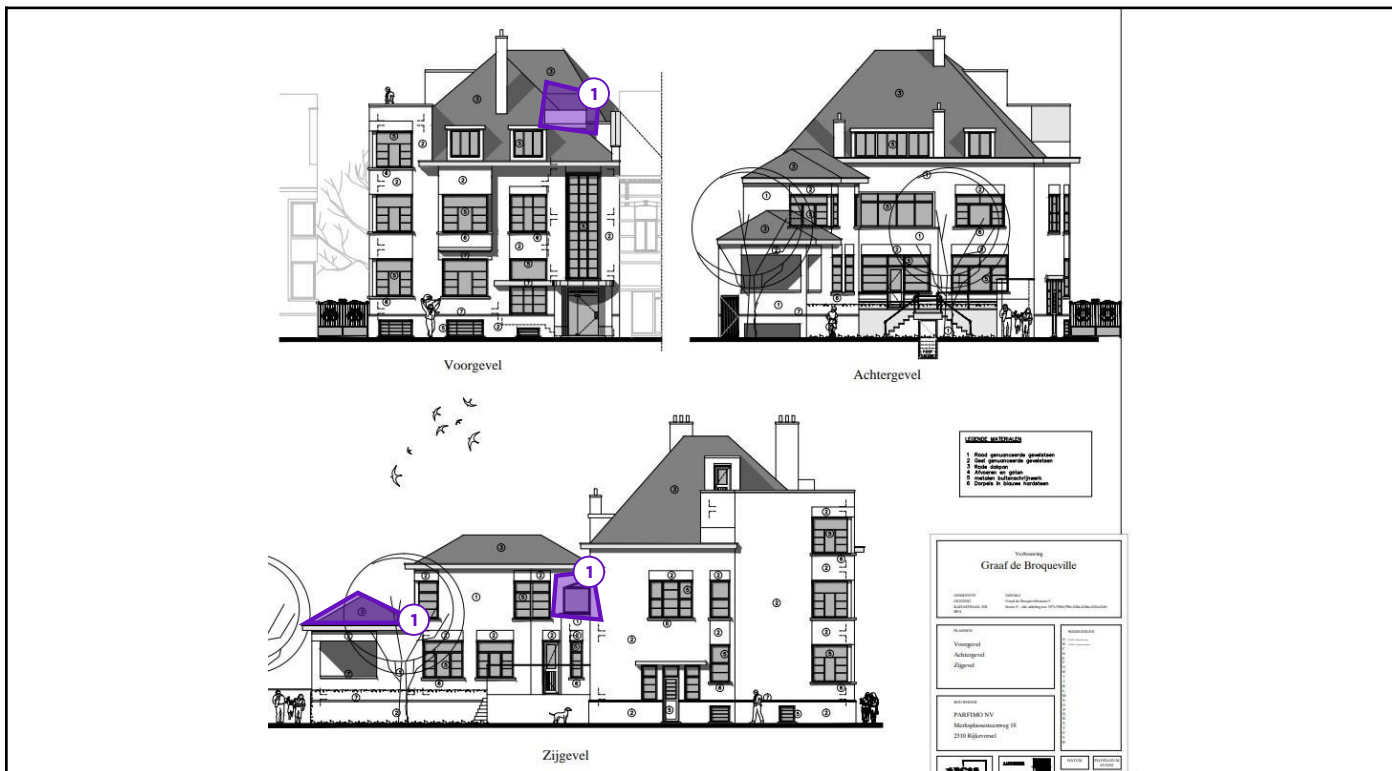
Plan 1.1: Gevels

Beschrijving	Type	Actie
1. Leien dak/ gevel (gemeenschap)	Advies	-

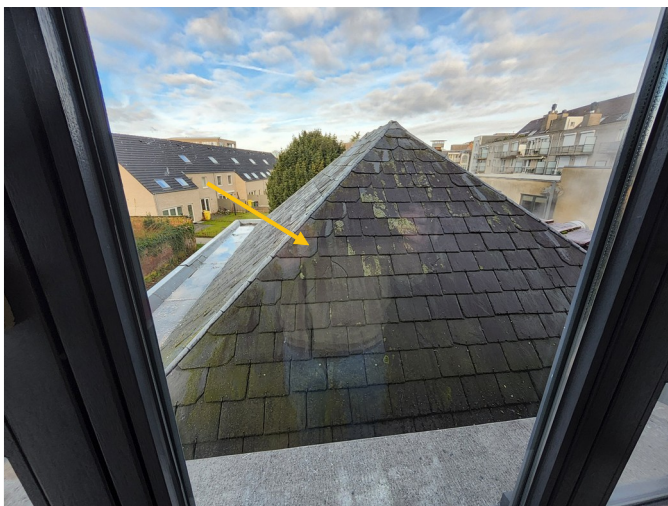
Vrije foto

De leien op het dak/ gevel welke tot de gemeenschappelijke delen behoren, hebben kenmerken van asbesthoudend leien.

Identificatiemethode	Redelijk vermoeden
Primaire drager	Schuin dak
(Asbest)materiaal	Dak- en gevelbekleding - Lei, shingle
Bindmiddel	Cement
Gebondenheid bindmiddel	Hecht

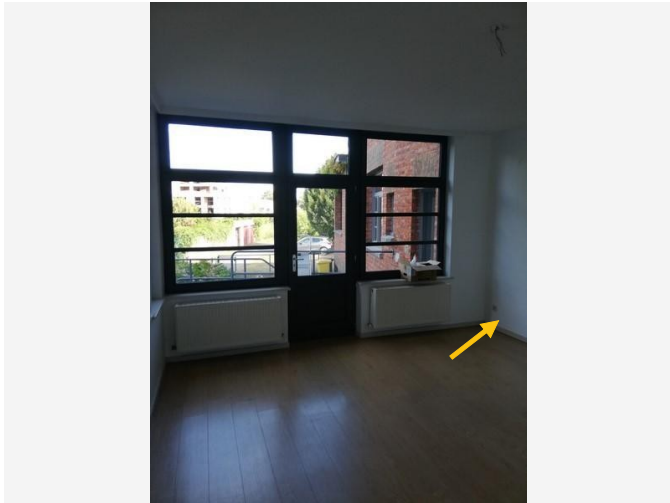
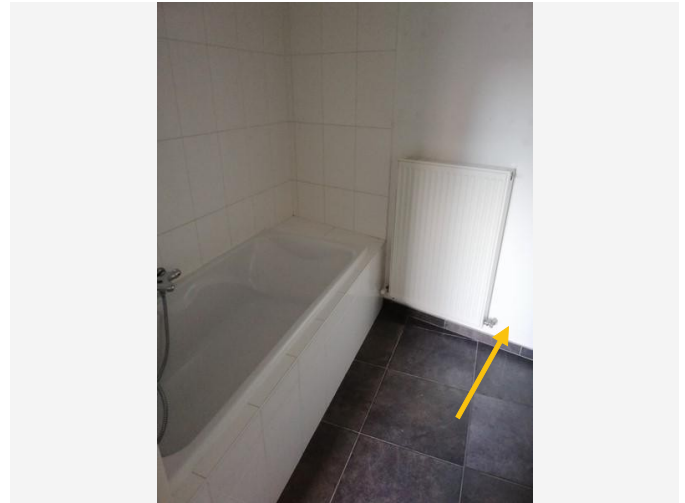
Fiche 2: Pleisterwerk muren

Geen asbest

#	Type	Referentie	Resultaat
2.1	Mengmonster	12/12/23-201/101/102	Geen asbest

Beschrijving	Pleisterwerk muren
Omgeving	Binnen
Primaire drager	Binnenwand
Bindmiddel van materiaal	Gips - kalk

Gebondenheid op basis van bindmiddel	Niet-hechtgebonden
Hoeveelheid (oppervlakte - dikte - aantal)	• 190,00 m ² - 3,00 cm - 1 stuk
Totaal volume	5,70 m ³
Identificatiemethode	Vaststelling met monstername
Destructieve handeling voor identificatie	Nee
Opmerking	De constructie van het gebouw vond plaats als één geheel en werd volledig opgetrokken en gerenoveerd in dezelfde periode, allemaal onder het beheer van één eigenaar. Stalen werden geëxploiteerd.
