Asbestinventarisatetest

Strijpwegel 13, 9290 Berlare

Attestnummer : 20231029-000129.001

Uitgegeven op : 30.10.2023

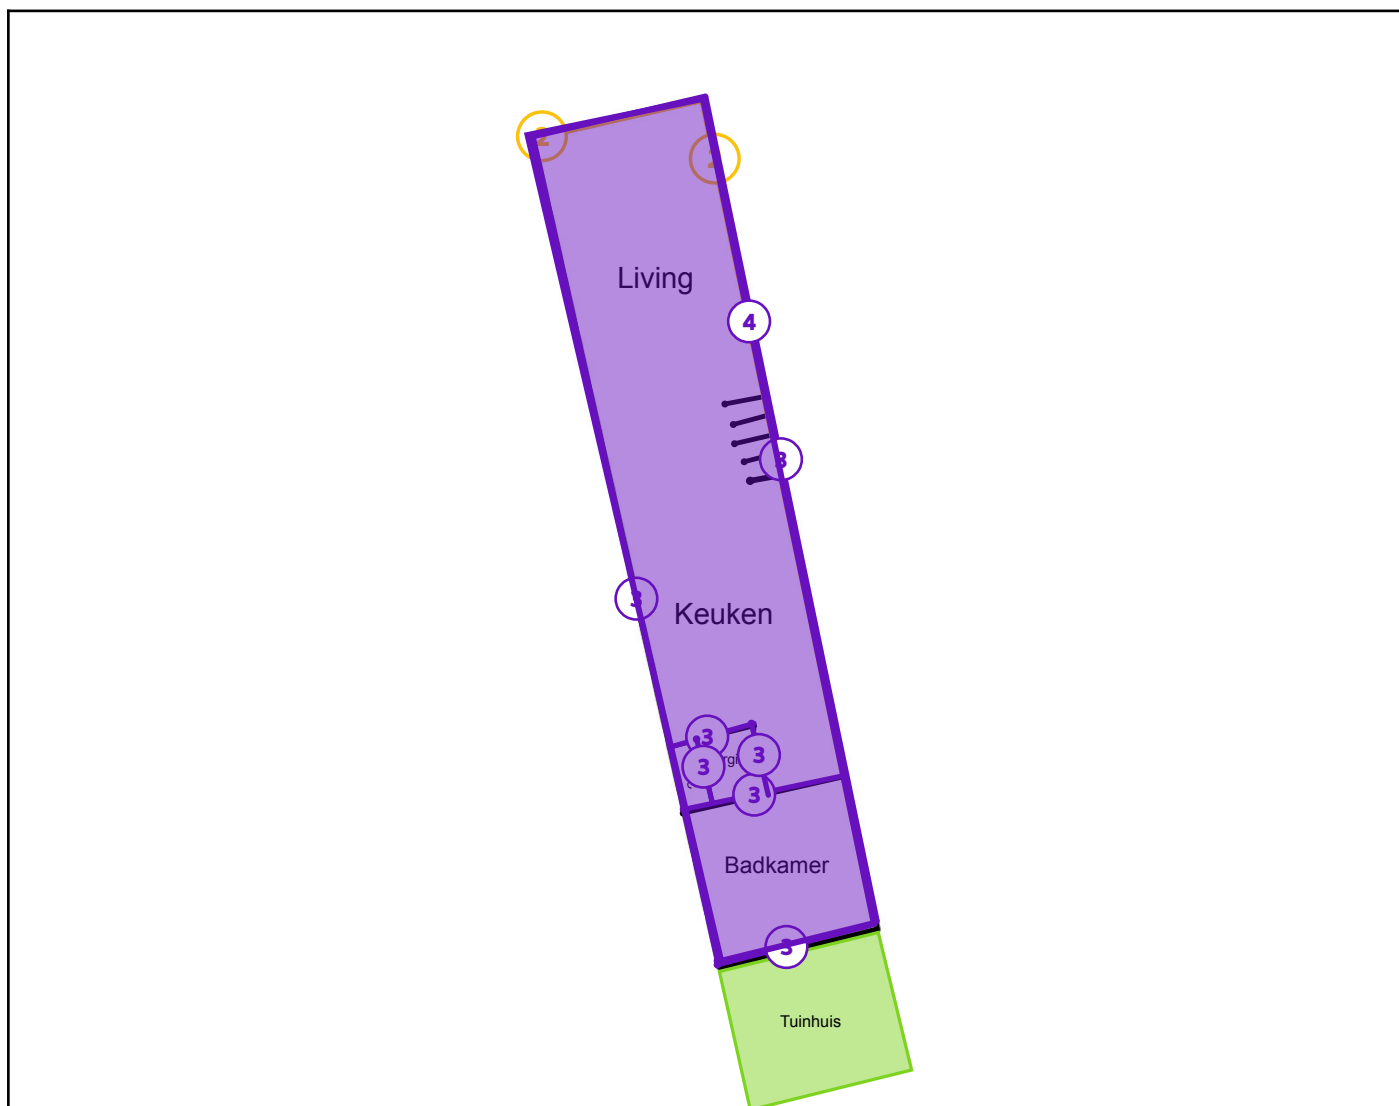
Plan 1.1: gelijkvloers

Beschrijving	Type	Actie
2. Crepi gevel	Uitsluiting	-
3. Gipsplaten binnenmuren	Advies	-
4. Gipsplaten plafond	Advies	-

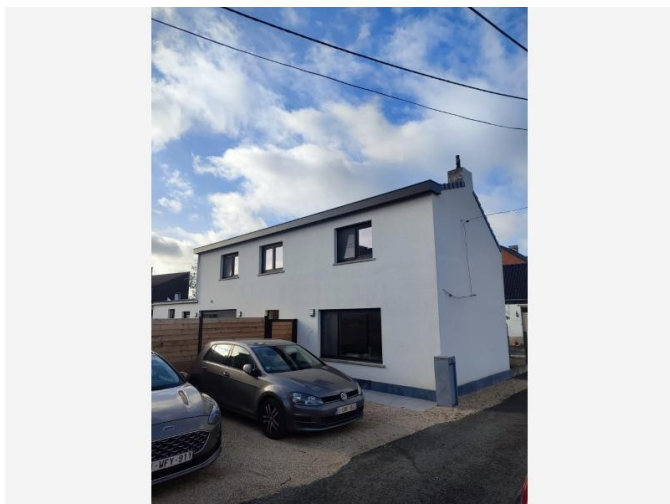
Situeringsfoto

Uitgesloten van inspectie

Bouwjaar: 2019

Constructies gebouwd vanaf 2001 moeten niet onderzocht worden
