# Asbestinventarisatetest

Sterrestraat 212, 9160 Lokeren

Attestnummer : 20231110-000361.001

Uitgegeven op : 10.11.2023

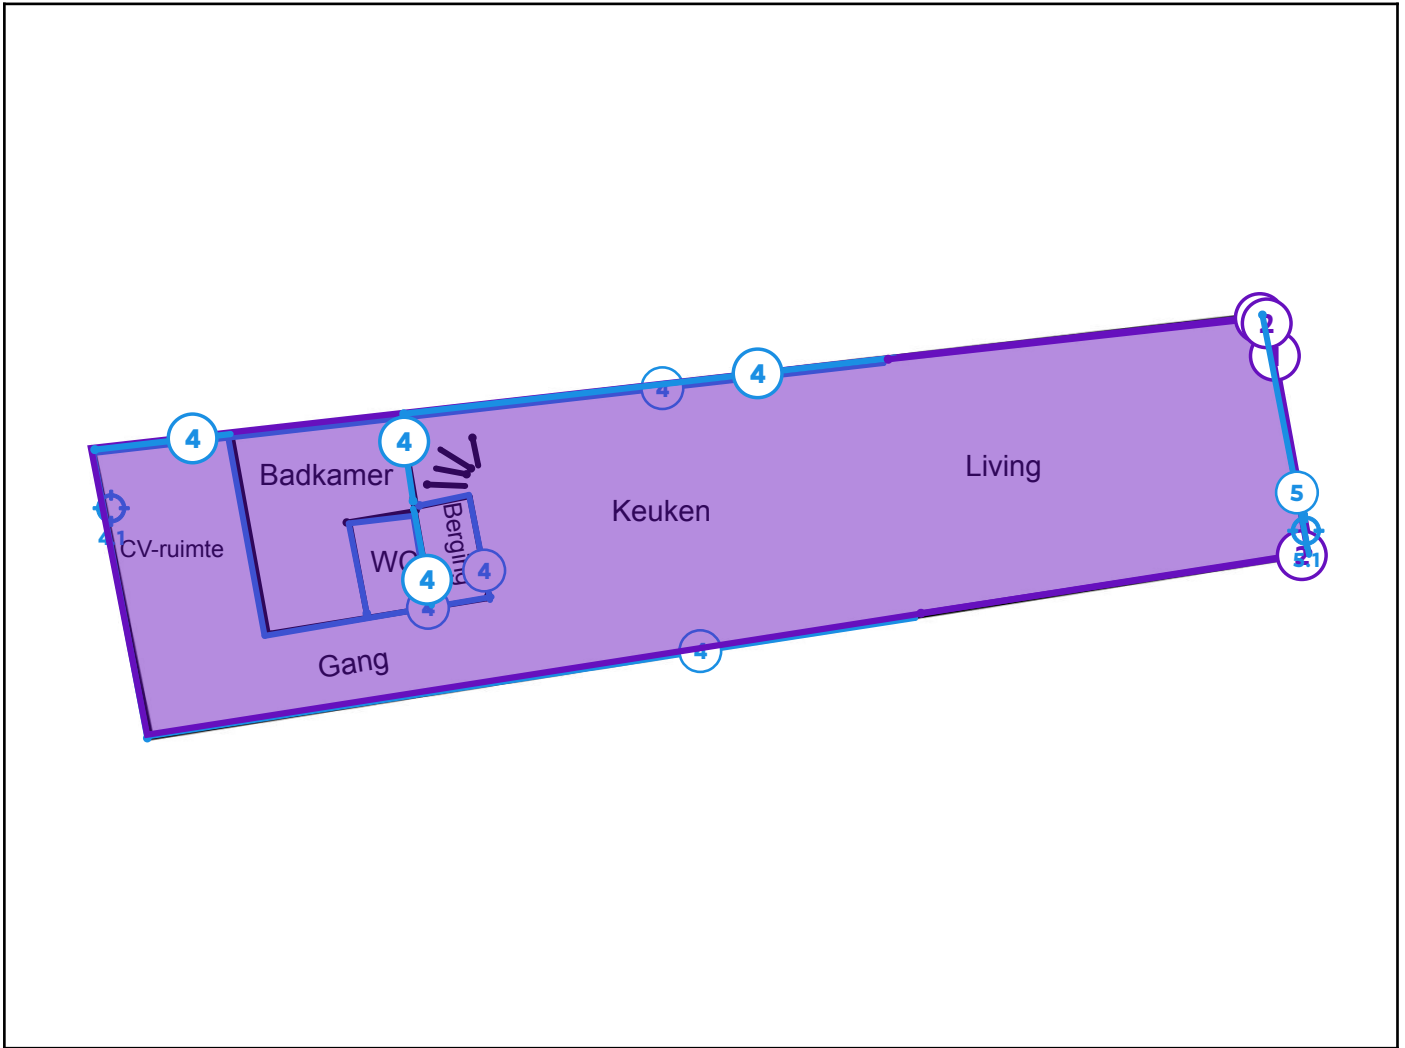
# Plan 1.1: gelijkvloers

Beschrijving	Type	Actie
1. Gipsplaten plafond	Advies	-
2. Gipsplaten muren	Advies	-
4. Pleisterwerk muren	Geen asbest	-
4.1 Code: MM1	Mengmonster	-
5. Crepi achtergevel	Geen asbest	-
5.1 Code: PS1	Puntmonster	-

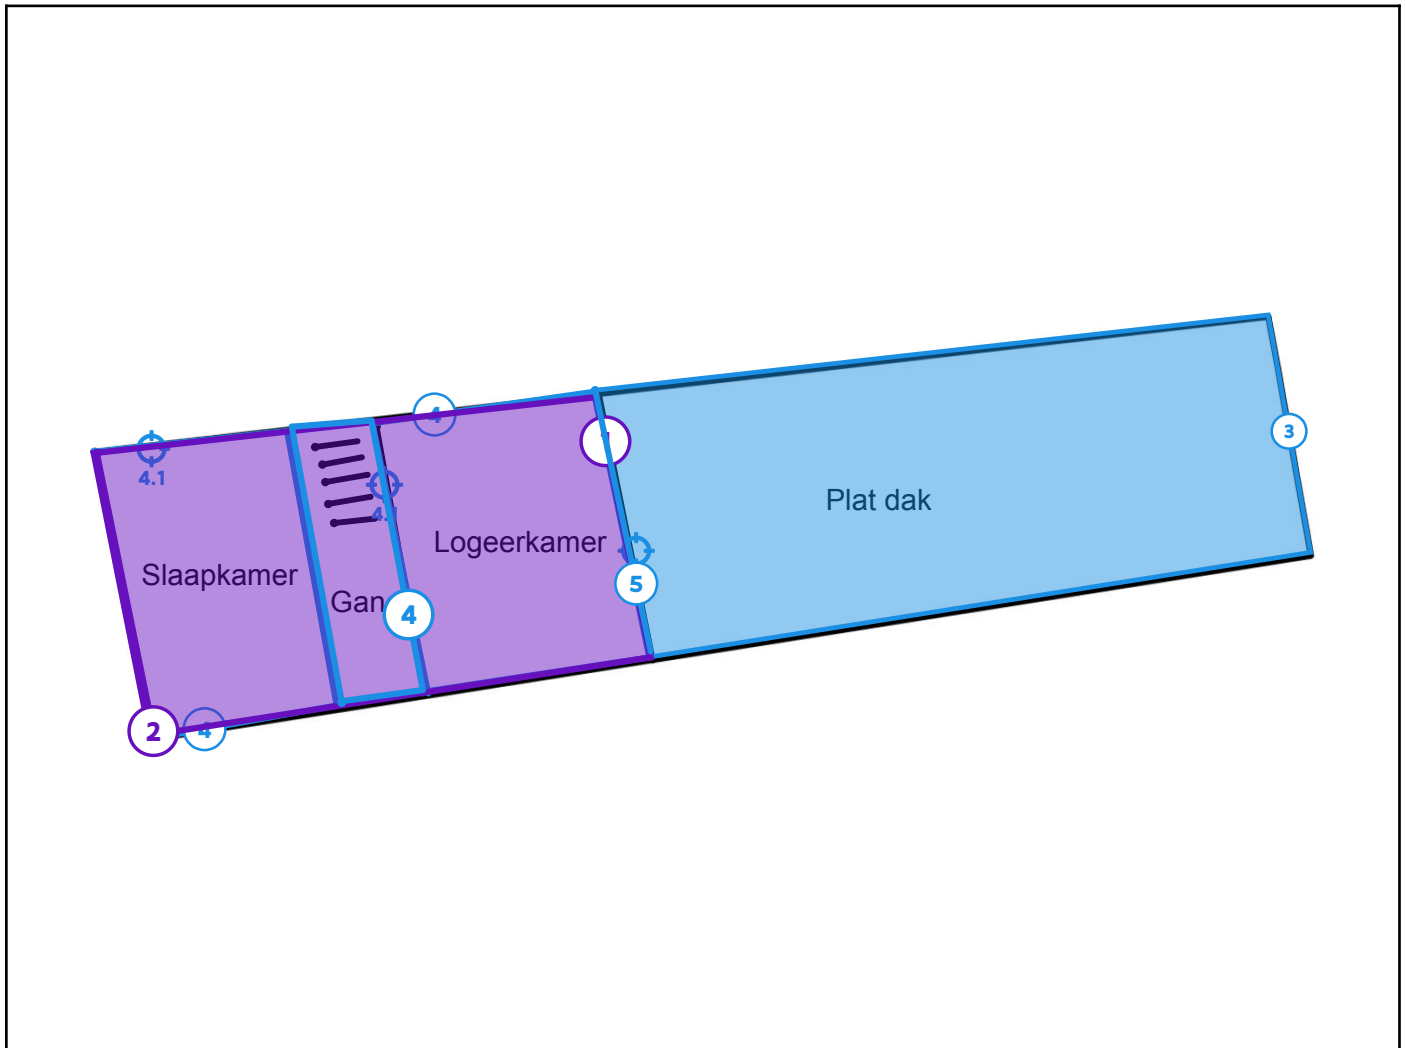
## Plan 1.2: 1e verdieping

Beschrijving	Type	Actie
1. Gipsplaten plafond	Advies	-
2. Gipsplaten muren	Advies	-
3. Roofing plat dak	Geen asbest	-
3.1 Code: PS2	Puntmonster	-
4. Pleisterwerk muren	Geen asbest	-
4.1 Code: MM1	Mengmonster	-
5. Crepi achtergevel	Geen asbest	-

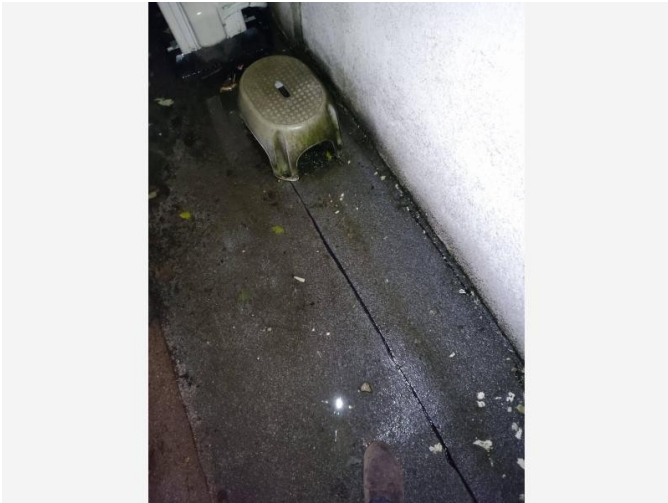
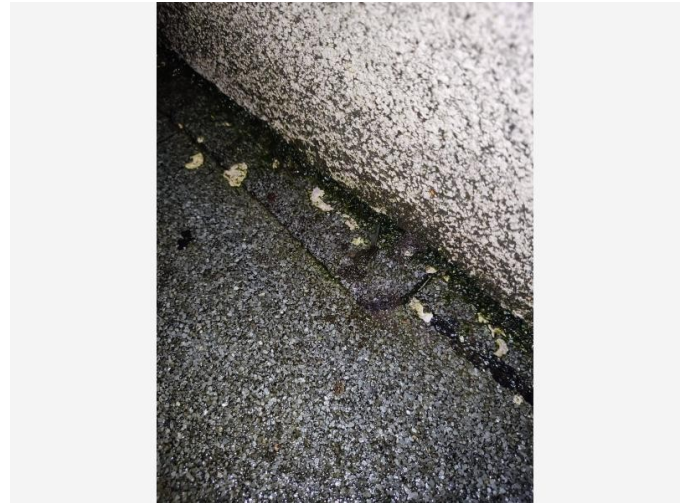
## Fiche 3: Roofing plat dak

Overzichtsfoto

Detailfoto

Geen asbest

#	Type	Referentie	Resultaat
3.1	Puntmonster	PS2	Geen asbest

Beschrijving	Roofing plat dak
Omgeving	Buiten
Primaire drager	Plat dak
Bindmiddel van materiaal	Bitumen (roofing, teer, asfalt)

<b>Gebondenheid op basis van bindmiddel</b>	Hecht
<b>Hoeveelheid (oppervlakte - aantal)</b>	• 28,00 m <sup>2</sup> - 1 stuk
<b>Totale oppervlakte</b>	28,00 m <sup>2</sup>
<b>Identificatiemethode</b>	Vaststelling met monstername
<b>Destructieve handeling voor identificatie</b>	Nee

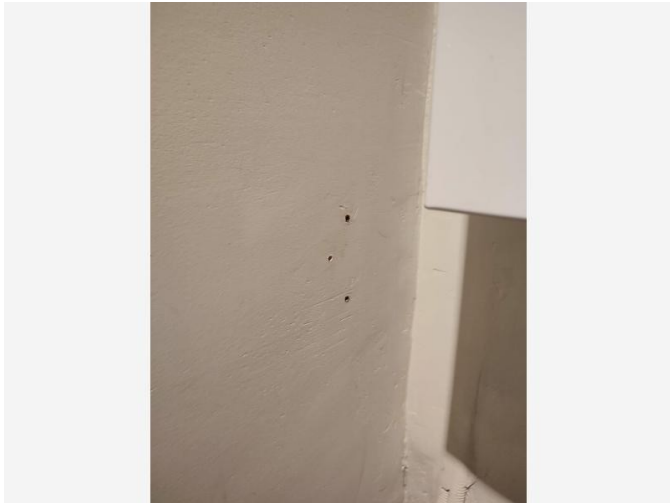
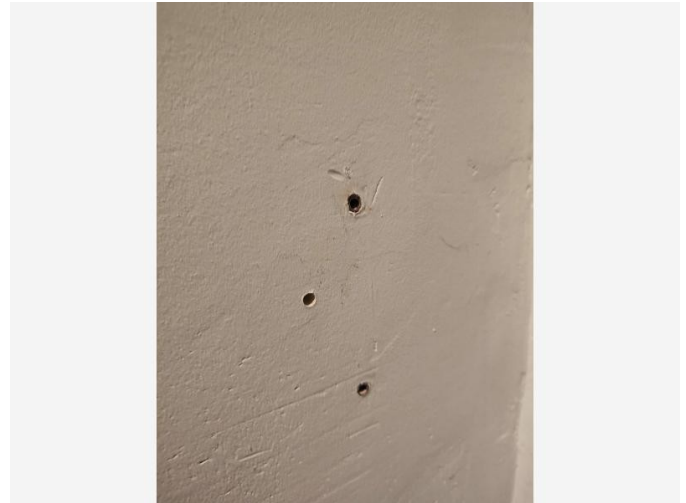
Overzichtsfoto

Detailfoto

Geen asbest

#	Type	Referentie	Resultaat
4.1	Mengmonster	MM1	Geen asbest

Beschrijving	Pleisterwerk muren
Omgeving	Binnen
Primaire drager	Binnenwand

<b>Bindmiddel van materiaal</b>	Gips - kalk
<b>Gebondenheid op basis van bindmiddel</b>	Niet-hechtgebonden
<b>Hoeveelheid (oppervlakte - dikte - aantal)</b>	• 95,00 m <sup>2</sup> - 2,00 cm - 1 stuk
<b>Totaal volume</b>	1,90 m <sup>3</sup>
<b>Identificatiemethode</b>	Vaststelling met monstername
<b>Destructieve handeling voor identificatie</b>	Nee

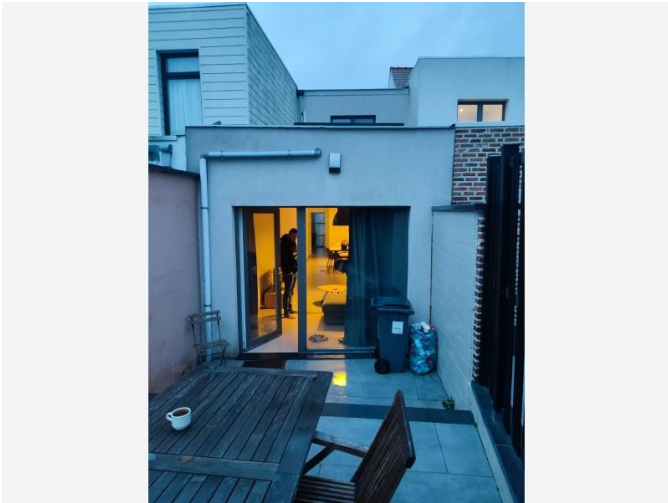
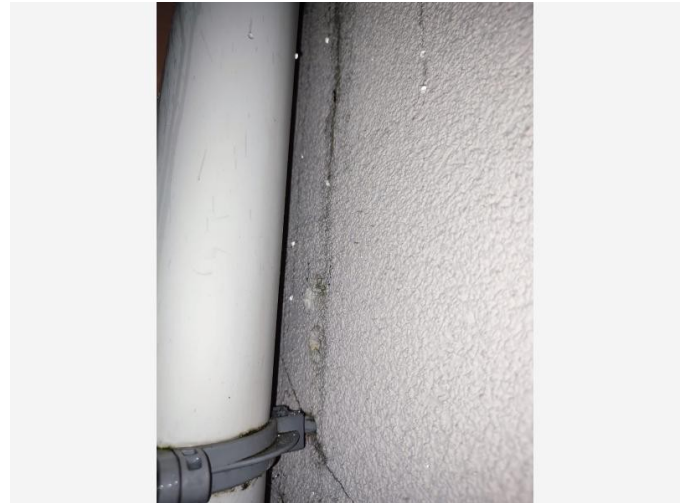
# Fiche 5: Crepi achtergevel

Overzichtsfoto

Detailfoto

Geen asbest

#	Type	Referentie	Resultaat
5.1	Puntmonster	PS1	Geen asbest

Beschrijving	Crepi achtergevel
Omgeving	Buiten
Primaire drager	Wand buitenschil

<b>Bindmiddel van materiaal</b>	Kunststof of -hars
<b>Gebondenheid op basis van bindmiddel</b>	Hecht
<b>Hoeveelheid (gewicht - aantal)</b>	<ul style="list-style-type: none"><li>• 45,00 kg - 1 stuk</li></ul>
<b>Totaal gewicht</b>	45,00 kg
<b>Identificatiemethode</b>	Vaststelling met monstername
<b>Destructieve handeling voor identificatie</b>	Nee
