Asbestinventarisatetest

Kloosterstraat 11/0202, 2070 Zwijndrecht

Attestnummer : 20230326-000338.000

Niet-asbestveilig

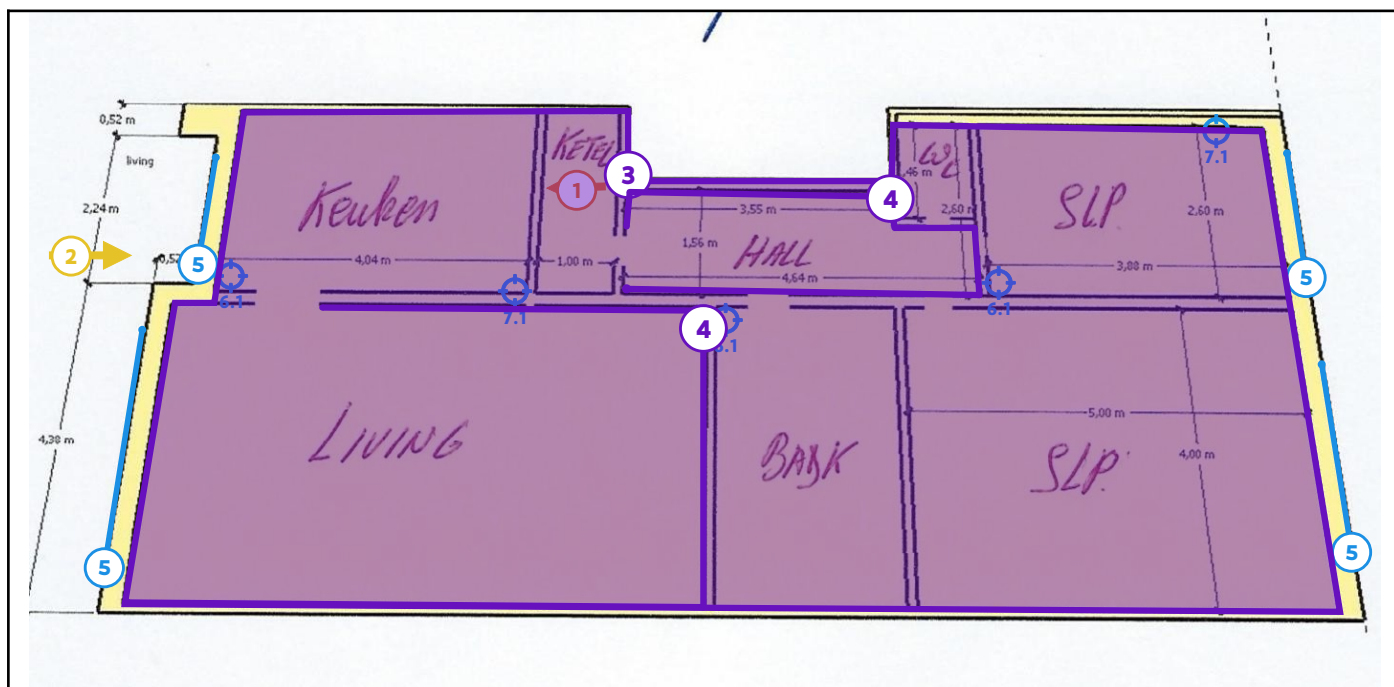
Plan 1.1: Grondplan appartement

Beschrijving	Type	Actie
1. Ketel	Asbestmateriaal	Verwijderen
2. Pical plaat	Asbestmateriaal	Zorgvuldig beheren
3. Plafond hout	Advies	-
4. Muur hout	Advies	-
5. Kit aan de ramen	Geen asbest	-
6. Bezetting plafond	Geen asbest	-
6.1 Code: 230306 kloos plaf	Mengmonster	-
7. Bezetting muur	Geen asbest	-
7.1 Code: 230306 kloos muur	Mengmonster	-

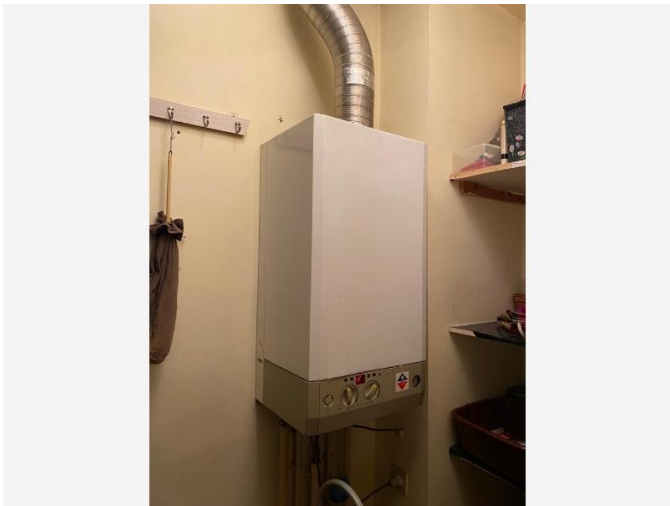
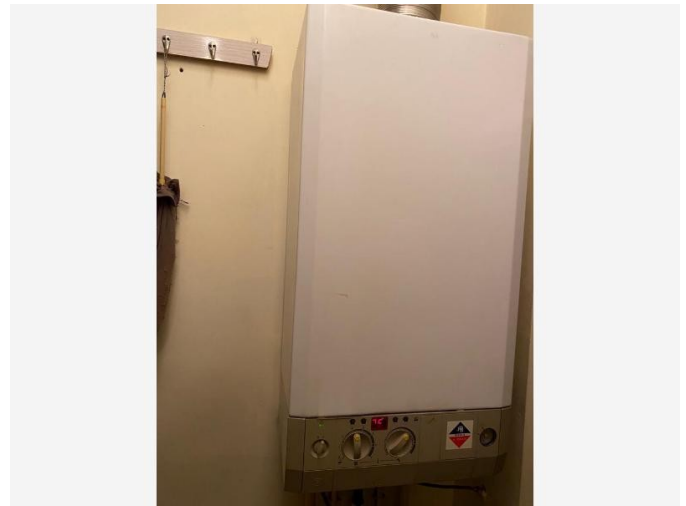
Overzichtsfoto

Het asbestmateriaal valt onder de mijlpaal van 2034.

Eindbeoordeling materiaalrisico	Zeer laag materiaalrisico en/of zeer lage kans op vezelvrijgave
---------------------------------	---

Gebondenheid	Categorie 2: niet-hechtgebonden met matrix
Asbestsoort (vezeltype)	Alleen chrysotiel
Asbestconcentratie	Hoog ($\geq 50\%$)
Afschermingsgraad van het gehele materiaal	Stootvaste afscherming of omkasting
Toestand van het materiaal	Licht beschadigd, licht verweerd. Intact materiaal type Pical – asbestboard of categorie III 'gebondenheid'

Beschrijving	Ketel
Omgeving	Binnen
Primaire drager	Ketel
Asbestmateriaal	Pakking, dichting
Bindmiddel van asbestmateriaal	Karton - papier - viltachtig
Gebondenheid op basis van bindmiddel	Niet-hechtgebonden

Hoeveelheid (gewicht - aantal)	<ul style="list-style-type: none">• 2,00 kg - 1 stuk
Totaal gewicht	2,00 kg
Eenvoudig bereikbaar	Ja
Bevestigingswijze	<ul style="list-style-type: none">• Onbekend
Identificatiemethode	Vaststelling zonder monstername
Destructieve handeling voor identificatie	Nee
Opmerking	Pakkingen ringen watervoerende koppeling bevatten asbest. Dit is alleen bij reparatie of sloop van toepassing.

Verwijderen

- Zorg voor een veilig beheer. Vermijd het beschadigen van het asbestmateriaal. Controleer de toestand jaarlijks op wijzigingen.
- Scherm in afwachting van verwijdering het asbestmateriaal af van luchtstromingen en verstoring: bijvoorbeeld door het te verpakken, te fixeren, af te dekken, signalisatie - afbakening aan te brengen, ...
- Zorg voor een veilig beheer en verwijder dit asbestmateriaal wanneer het bij werken eenvoudig bereikbaar wordt. Controleer de toestand jaarlijks op wijzigingen.

- Eenvoudige handelingen: mag via doe-het-zelf of door werknemer(s) met opleidingsattest eenvoudige handelingen
Mits de nodige persoonlijke beschermingsmiddelen en deze voor de omgeving kan het worden afgevoerd naar een containerpark in een afgesloten zak. Dit moet in zijn geheel gebeuren, er mogen geen stofdeeltjes vrijkomen.
- Eenvoudige handelingen: enkel door erkend asbestverwijderaar
Indien het materiaal zwaar beschadigd is, best laten verwijderen door een erkende vakman om risico's te

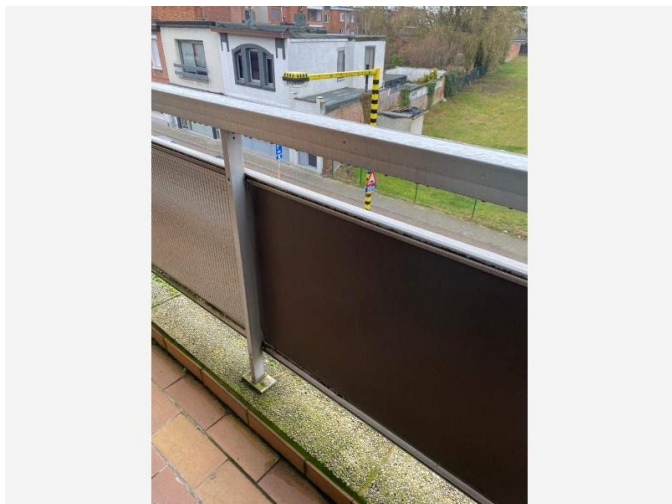
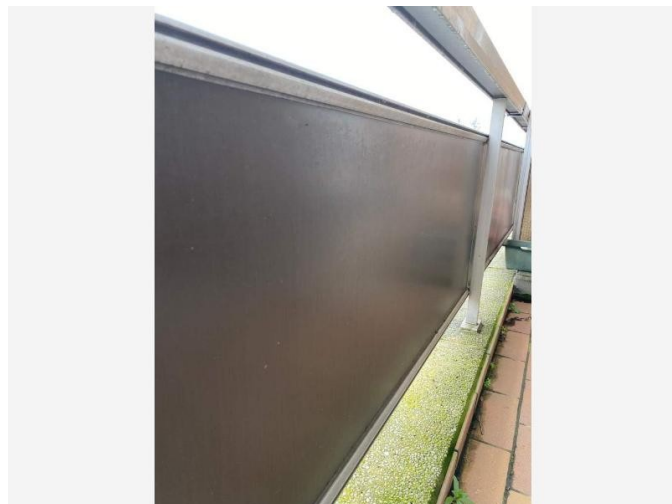
Overzichtsfoto

Het asbestmateriaal valt onder de mijlpaal van 2040.

Eindbeoordeling materiaalrisico	Laag materiaalrisico en/of verlaagde kans op vezelvrijgave
---------------------------------	--

Gebondenheid	Categorie 1: hechtgebonden in oorsprong
Asbestsoort (vezeltype)	Amfibool aanwezig, uitgezonderd crocidoliet
Asbestconcentratie	Laag (< 50%)
Afschermingsgraad van het gehele materiaal	Geheel of deels vrij aan de buitenlucht
Toestand van het materiaal	Licht beschadigd, licht verweerd. Intact materiaal type Pical – asbestboard of categorie III 'gebondenheid'

Beschrijving	Pical plaat
Omgeving	Buiten
Primaire drager	Wand buitenschil
Asbestmateriaal	Plaat, paneel, tablet - Type Pical
Bindmiddel van asbestmateriaal	Cement
Gebondenheid op basis van bindmiddel	Hecht

Hoeveelheid (gewicht - aantal)	<ul style="list-style-type: none"> • 10,00 kg - 1 stuk
Totaal gewicht	10,00 kg
Eenvoudig bereikbaar	Ja
Bevestigingswijze	<ul style="list-style-type: none"> • Geklemd • Geschroefd
Identificatiemethode	<p>Vaststelling zonder monstername</p> <p>Motivatie: Groot risico op structurele gevolgschade (lekschade, werking installatie,...)</p>
Destructieve handeling voor identificatie	Nee

Zorgvuldig beheren

- Zorg voor een veilig beheer. Vermijd het beschadigen van het asbestmateriaal. Controleer de toestand jaarlijks op wijzigingen.
- Scherm in afwachting van verwijdering het asbestmateriaal af van luchtstromingen en verstoring: bijvoorbeeld door het te verpakken, te fixeren, af te dekken, signalisatie - afbakening aan te brengen, ...
- Zorg voor een veilig beheer en verwijder dit asbestmateriaal wanneer het bij werken eenvoudig bereikbaar wordt. Controleer de toestand jaarlijks op wijzigingen.

- Eenvoudige handelingen: mag via doe-het-zelf of door werknemer(s) met opleidingsattest eenvoudige handelingen
Mits de nodige persoonlijke beschermingsmiddelen en deze voor de omgeving kan het worden afgevoerd naar een containerpark in een afgesloten zak. Dit moet in zijn geheel gebeuren, er mogen geen stofdeeltjes vrijkomen.
- Eenvoudige handelingen: enkel door erkend asbestverwijderaar
Indien het materiaal zwaar beschadigd is, best laten verwijderen door een erkende vakman om risico's te

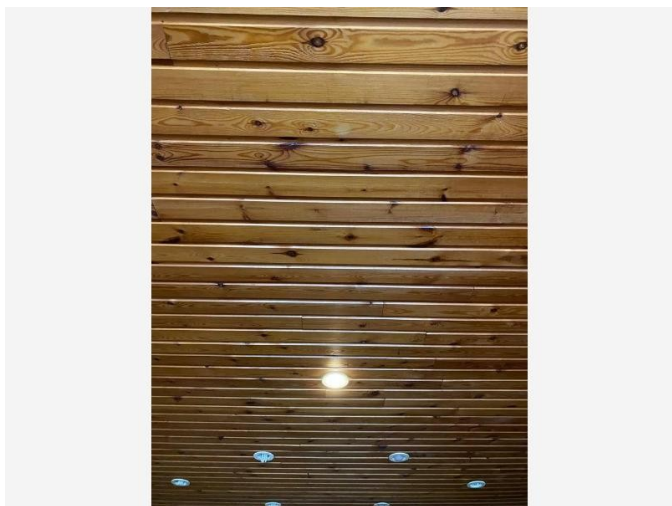
Vrije foto

Materialen die eventueel aanwezig zouden zijn achter het aangebrachte houten plaatmateriaal aan de plafonds werden niet getest.

Identificatiemethode	Advies
Primaire drager	Plafond
(Asbest)materiaal	Niet gekend
Bindmiddel	Niet gekend

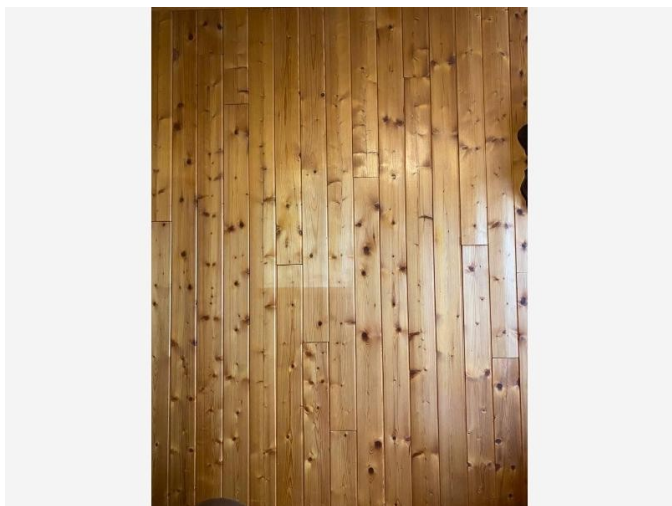
Vrije foto

Materialen die eventueel aanwezig zouden zijn achter het aangebrachte houten plaatmateriaal aan de wanden werden niet getest.

Identificatiemethode	Advies
Primaire drager	Binnenwand
(Asbest)materiaal	Niet gekend
Bindmiddel	Niet gekend

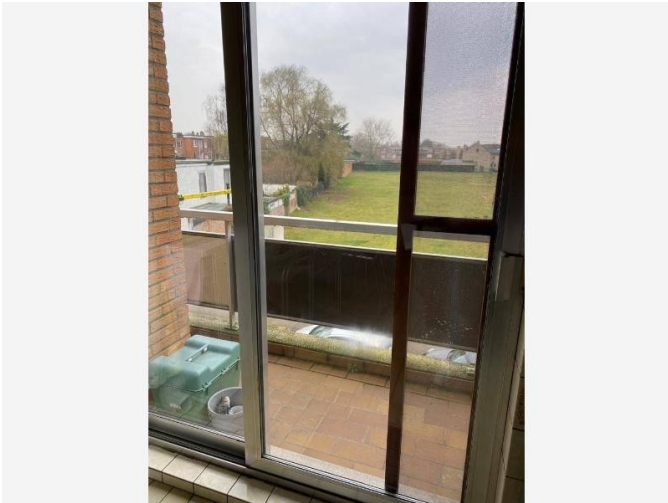
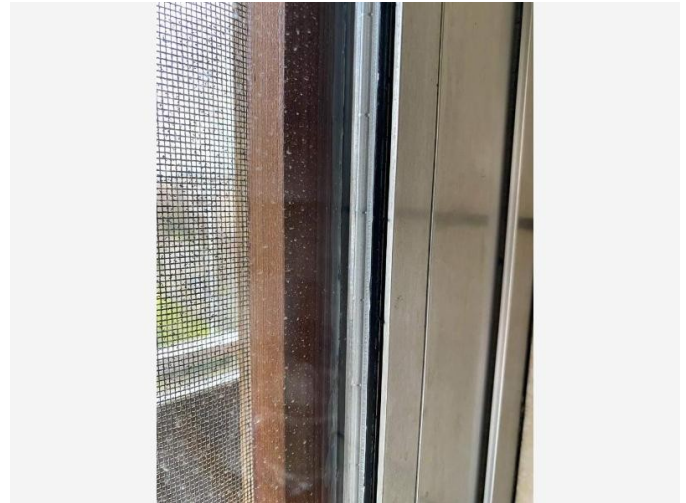
Overzichtsfoto

Geen asbest

Beschrijving	Kit aan de ramen
Omgeving	Grenst aan binnen- en buitenlucht
Primaire drager	Wandopening verticaal (raam, deur, ...)
Bindmiddel van materiaal	Kitten, mastiek, pasta
Gebondenheid op basis van bindmiddel	Hecht
Identificatiemethode	Vaststelling zonder monsternamen
Destructieve handeling voor identificatie	Nee

Geen kit aanwezig of als er een kit aanwezig is is dit een zwarte, elastische kit. Deze is niet asbestverdacht.

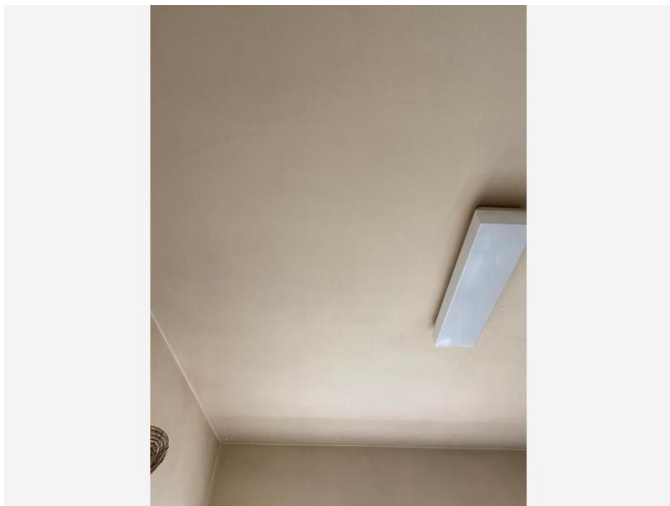
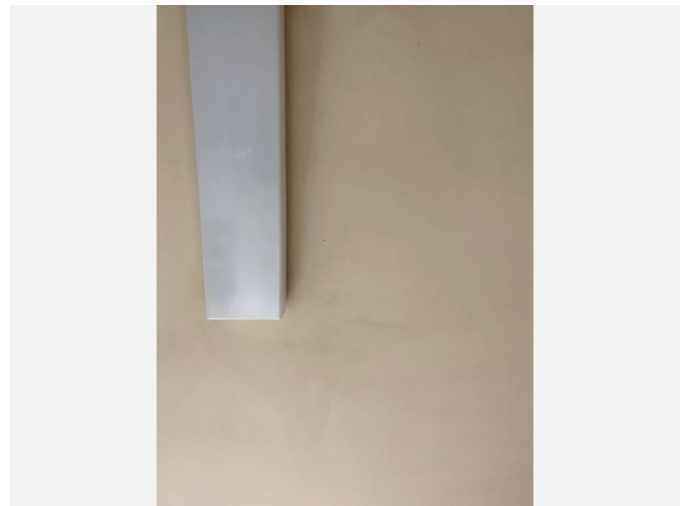
Overzichtsfoto

Geen asbest

#	Type	Referentie	Resultaat
6.1	Mengmonster	230306 kloos plaf	Geen asbest

Beschrijving	Bezetting plafond
Omgeving	Binnen
Primaire drager	Plafond
Bindmiddel van materiaal	Gips - kalk

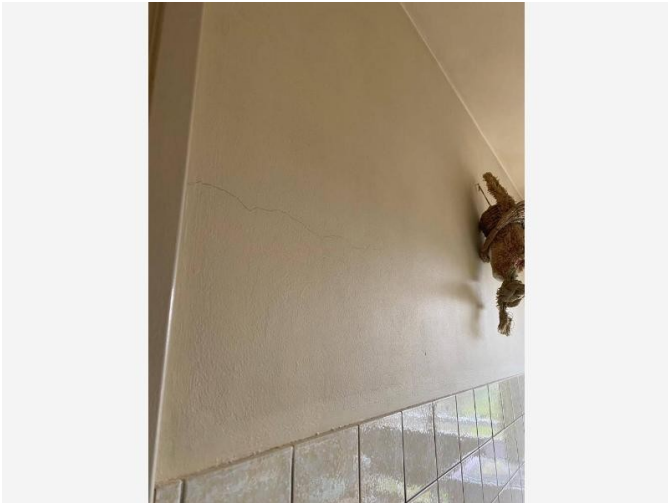
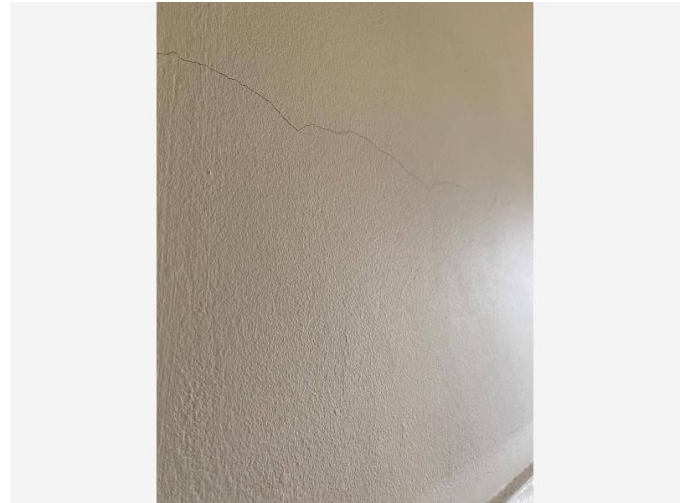
Overzichtsfoto

Geen asbest

#	Type	Referentie	Resultaat
7.1	Mengmonster	230306 kloos muur	Geen asbest

Beschrijving	Bezetting muur
Omgeving	Binnen
Primaire drager	Binnenwand
Bindmiddel van materiaal	Gips - kalk
