Asbestinventarisatetest

Hovenierstraat 87, 9160 Lokeren

Attestnummer : 20240118-000398.000

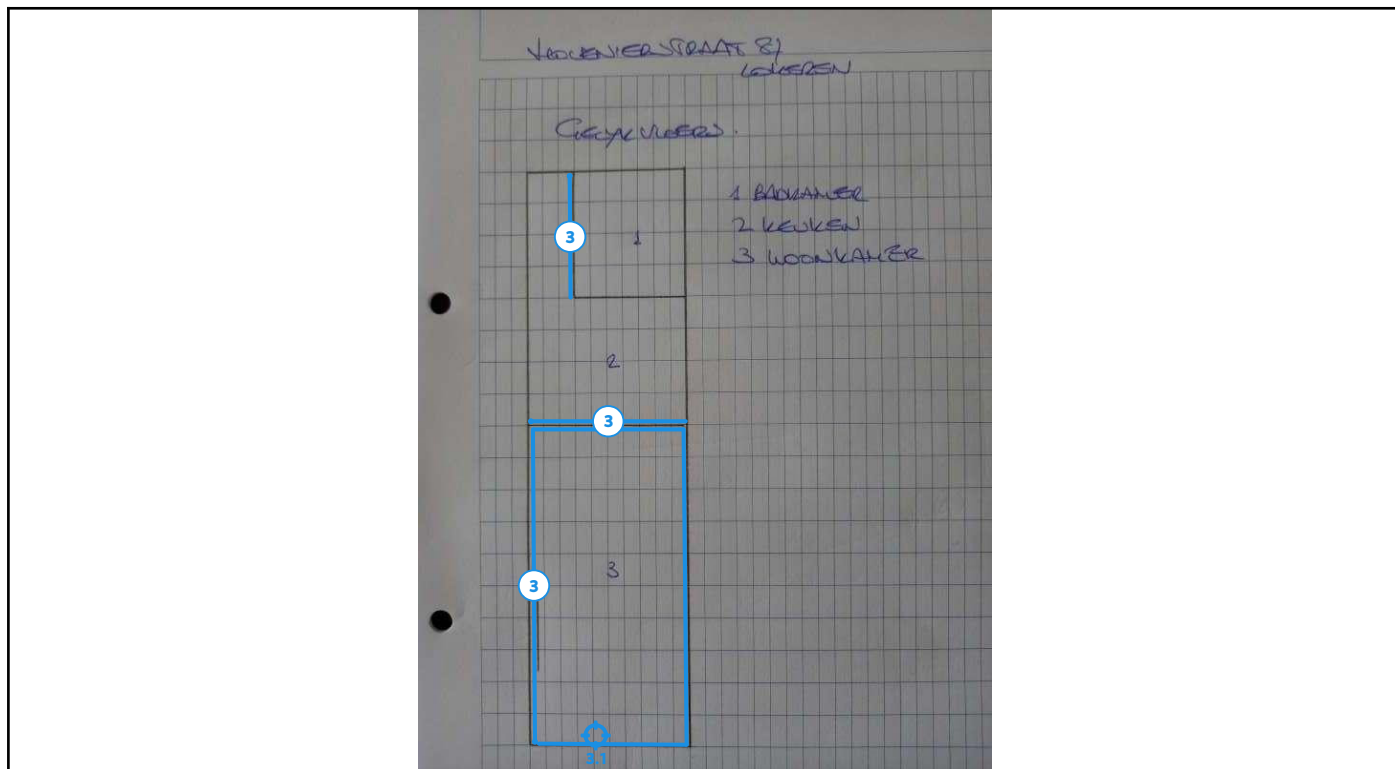
Plan 1.1: Gelijkvloers pleister wand

Beschrijving	Type	Actie
3. Pleister wand	Geen asbest	-
3.1 Code: Pleister wand	Mengmonster	-

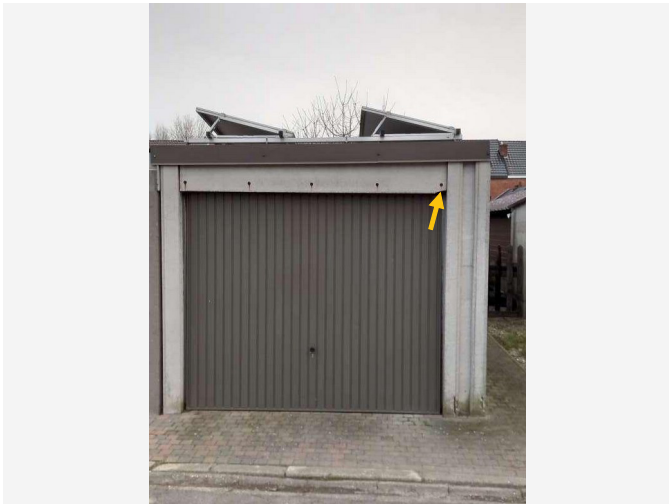
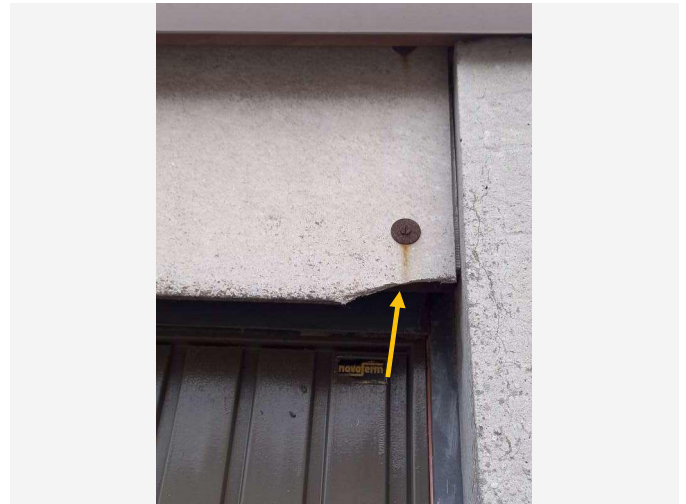
Overzichtsfoto

Detailfoto

Eindbeoordeling materiaalrisico	Zeer laag materiaalrisico en/of zeer lage kans op vezelvrijgave
---------------------------------	-----------------------------------------------------------------

Gebondenheid	Categorie 1: hechtgebonden in oorsprong
Asbestsoort (vezeltype)	Alleen chrysotiel
Asbestconcentratie	Laag (< 50%)
Afschermingsgraad van het gehele materiaal	Geheel of deels vrij aan de buitenlucht
Toestand van het materiaal	Onbeschadigd, niet verweerd

#	Type	Referentie	Resultaat
1.1	Puntmonster	Windveer	Chrysotiel

Beschrijving	Windveer aan garage vooraan
Omgeving	Buiten
Primaire drager	Wand buitenschil
Asbestmateriaal	Dak- en gevelbekleding - Nok, windveer, boeiboord
Bindmiddel van asbestmateriaal	Cement
Gebondenheid op basis van bindmiddel	Hecht
Hoeveelheid (oppervlakte - aantal)	• 1,20 m ² - 1 stuk
Totale oppervlakte	1,20 m ²

Eenvoudig bereikbaar	Ja
Bevestigingswijze	<ul style="list-style-type: none">• Geschroefd
Identificatiemethode	Vaststelling met monstername
Destructieve handeling voor identificatie	Nee

Het asbestmateriaal valt onder de mijlpaal van 2034.

Verwijderen

- Zorg voor een veilig beheer en verwijder dit asbestmateriaal wanneer het bij werken eenvoudig bereikbaar wordt. Controleer de toestand jaarlijks op wijzigingen.

- Eenvoudige handelingen: mag via doe-het-zelf of door werknemer(s) met opleidingsattest eenvoudige handelingen
Met behulp van handgereedschap verwijderen zonder te beschadigen.

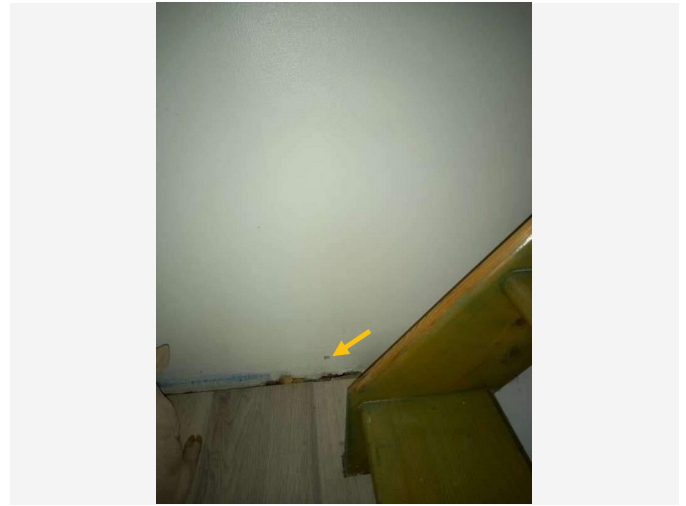
Fiche 3: Pleister wand

Overzichtsfoto

Detailfoto

Geen asbest

#	Type	Referentie	Resultaat
3.1	Mengmonster	Pleister wand	Geen asbest

Beschrijving	Pleister wand
Omgeving	Binnen
Primaire drager	Binnenwand

Bindmiddel van materiaal	Gips - kalk
Gebondenheid op basis van bindmiddel	Niet-hechtgebonden
Hoeveelheid (oppervlakte - dikte - aantal)	• 150,00 m ² - 1,00 cm - 1 stuk
Totaal volume	1,50 m ³
Identificatiemethode	Vaststelling met monstername
Destructieve handeling voor identificatie	Nee
Opmerking	Er werd nergens pleister op de plafonds aangetroffen.
