# Asbestinventarisatetest

Alfons Schneiderlaan 33/3, 2100 Antwerpen

Attestnummer : 20240504-000029.000

Uitgegeven op : 04.05.2024

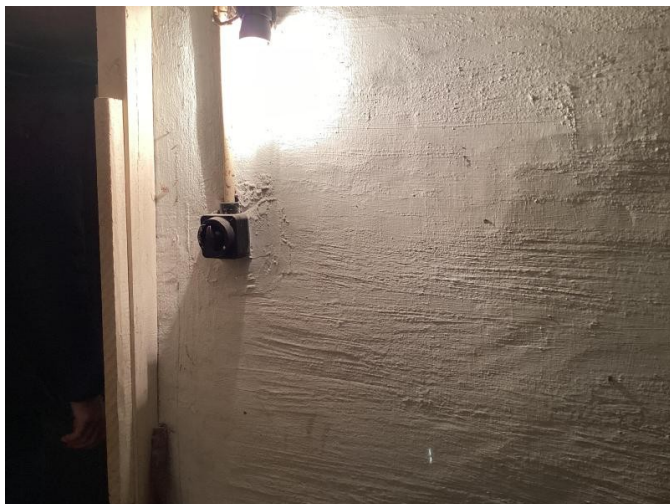
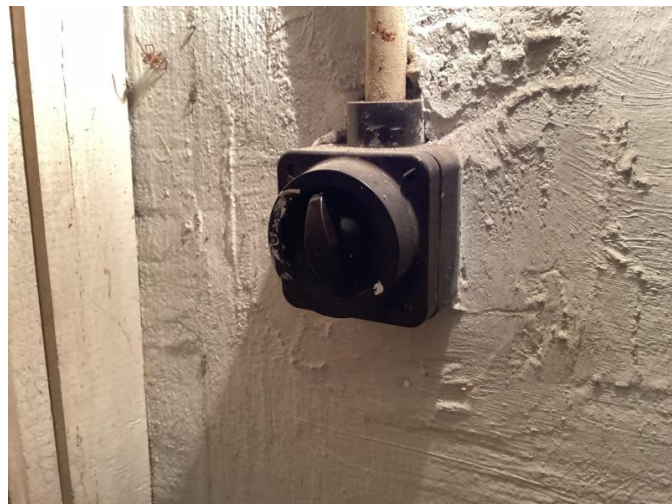
Overzichtsfoto

Detailfoto

Eindbeoordeling materiaalrisico	Verhoogd materiaalrisico en/of verhoogde kans op vezelvrijgave
---------------------------------	--

Gebondenheid	Categorie 1: hechtgebonden in oorsprong
Asbestsoort (vezeltype)	Crocidoliet aanwezig
Asbestconcentratie	Laag (< 50%)
Afschermingsgraad van het gehele materiaal	Geheel of deels (ook) vrij aan de binnenlucht
Toestand van het materiaal	Licht beschadigd, licht verweerd. Intact materiaal type Pical – asbestboard of categorie III 'gebondenheid'

Beschrijving	Kelder bakeliet
Omgeving	Binnen
Primaire drager	Binnenwand
Asbestmateriaal	Plaat, paneel, tablet - Type Bakeliet
Bindmiddel van asbestmateriaal	Kunststof of -hars
Gebondenheid op basis van bindmiddel	Hecht
Hoeveelheid (oppervlakte - dikte - aantal)	• 0,01 m <sup>2</sup> - 0,20 cm - 1 stuk
Totaal volume	< 0,001 m <sup>3</sup>
Eenvoudig bereikbaar	Ja
Bevestigingswijze	• Geschroefd

Het asbestmateriaal valt onder de mijlpaal van 2040.

**Verwijderen**

- Zorg voor een veilig beheer. Vermijd het beschadigen van het asbestmateriaal. Controleer de toestand jaarlijks op wijzigingen.

- Eenvoudige handelingen: mag via doe-het-zelf of door werknemer(s) met opleidingsattest eenvoudige handelingen  
Kan door particulier verwijderd worden zonder breken of beschadigen bij verwijderen.

Draag steeds handschoenen en een ffp3 mondkap.

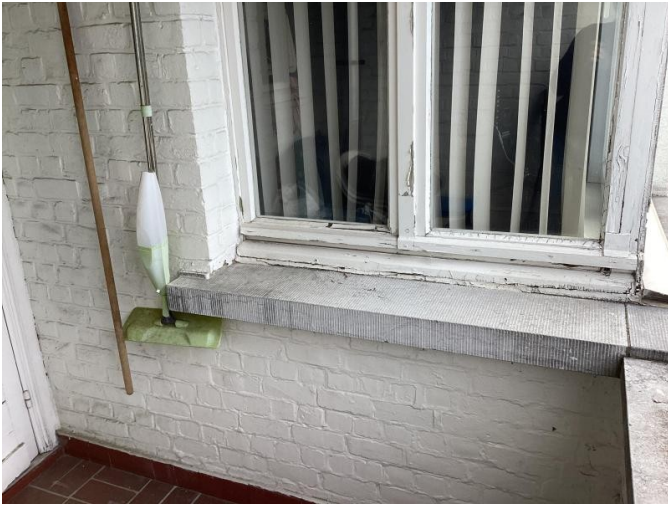
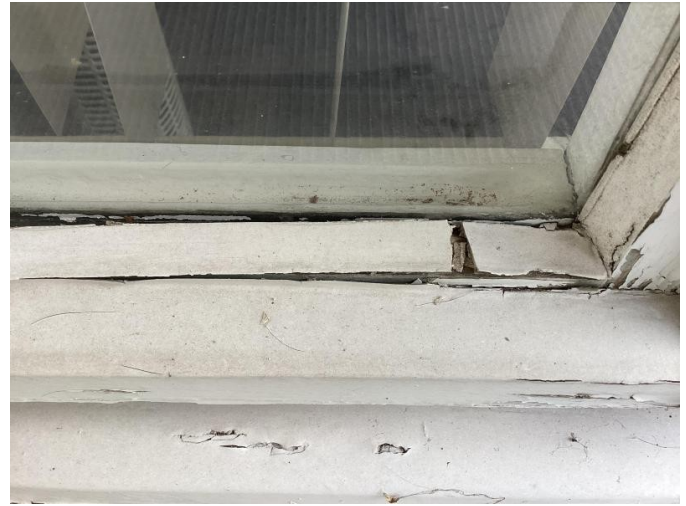
## Fiche 3: Mastiek tussen ramen en glas.

Overzichtsfoto

Detailfoto

Geen asbest

#	Type	Referentie	Resultaat
3.1	Puntmonster	34018/03	Geen asbest

Beschrijving	Mastiek tussen ramen en glas.
Omgeving	Buiten
Primaire drager	Wandopening verticaal (raam, deur, ...)
Bindmiddel van materiaal	Kitten, mastiek, pasta

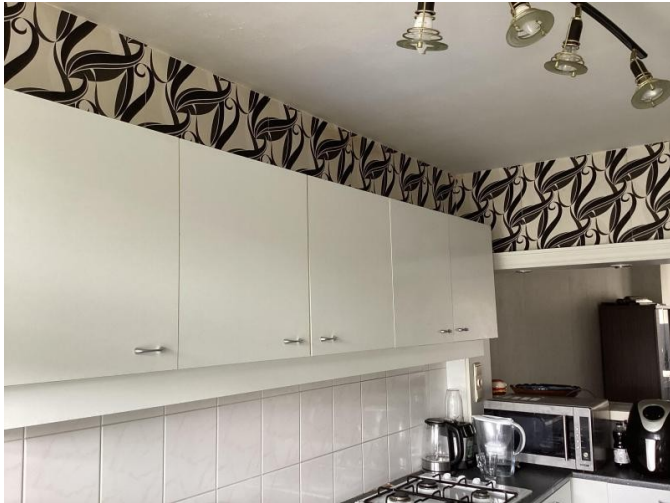
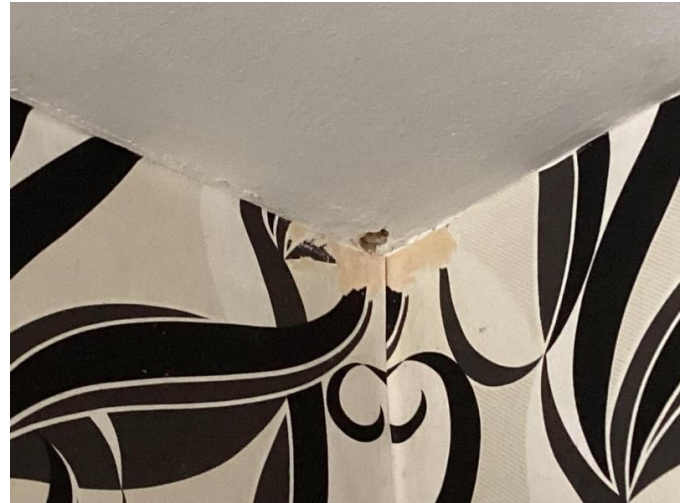
## Fiche 4: Plafonds pleister

Overzichtsfoto

Detailfoto

Geen asbest

#	Type	Referentie	Resultaat
4.1	Mengmonster	34018/02	Geen asbest

Beschrijving	Plafonds pleister
Omgeving	Binnen
Primaire drager	Plafond
Bindmiddel van materiaal	Gips - kalk

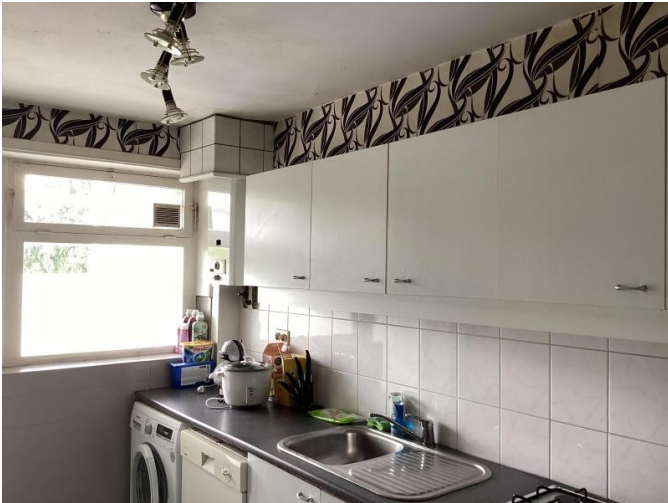
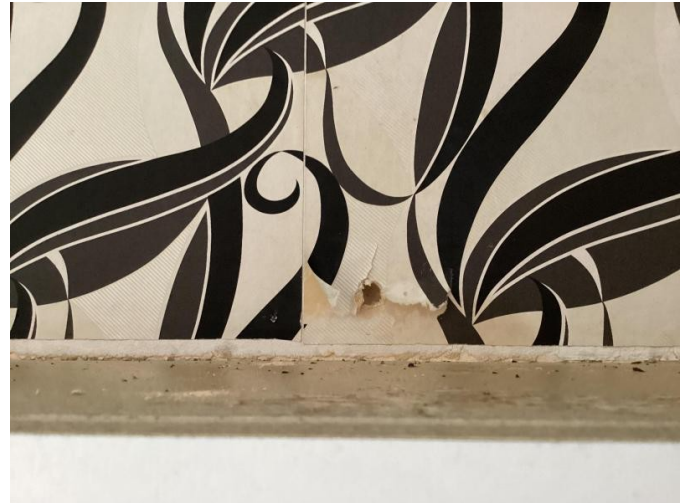
## Fiche 5: Binnenmuren pleister

Overzichtsfoto

Detailfoto

Geen asbest

#	Type	Referentie	Resultaat
5.1	Mengmonster	34018/01	Geen asbest

Beschrijving	Binnenmuren pleister
Omgeving	Binnen
Primaire drager	Binnenwand
Bindmiddel van materiaal	Gips - kalk
