Asbestinventarisatetest

Sterrestraat 221, 9160 Lokeren

Attestnummer : 20240325-000262.000

Uitgegeven op : 25.03.2024

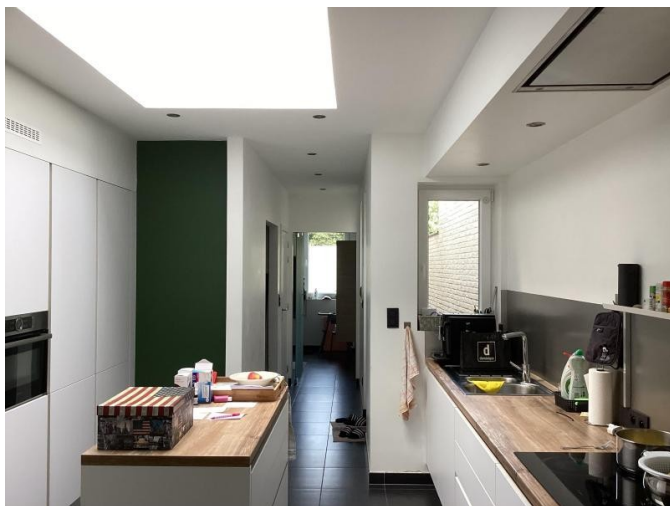
Situeringfoto

Conclusie

Uitgesloten van inspectie

Bouwjaar: 2017

Constructies gebouwd vanaf 2001 moeten niet onderzocht worden

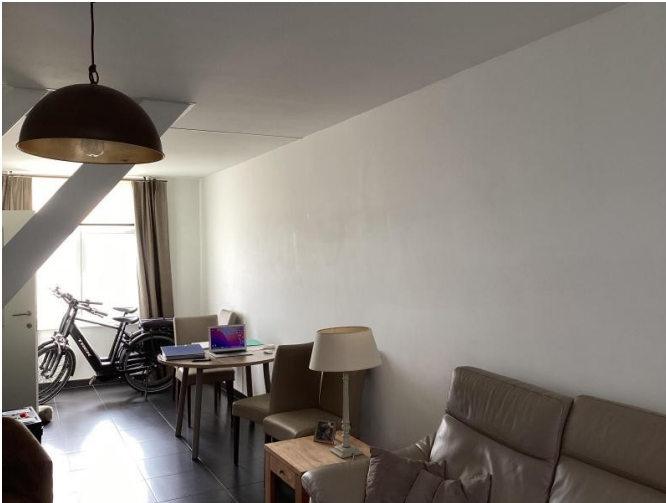
Fiche 2: Pleisterwerk muren

Geen asbest

Beschrijving	Pleisterwerk muren
Omgeving	Binnen
Primaire drager	Binnenwand
Bindmiddel van materiaal	Gips - kalk
Gebondenheid op basis van bindmiddel	Niet-hechtgebonden
Hoeveelheid (oppervlakte - dikte - aantal)	• 150,00 m ² - 1,00 cm - 1 stuk

Totaal volume	1,50 m ³
Identificatiemethode	Vaststelling met bewijsdocument, zonder monstername
Destructieve handeling voor identificatie	Nee
Opmerking	Alle plafonds in gipskartonnen platen

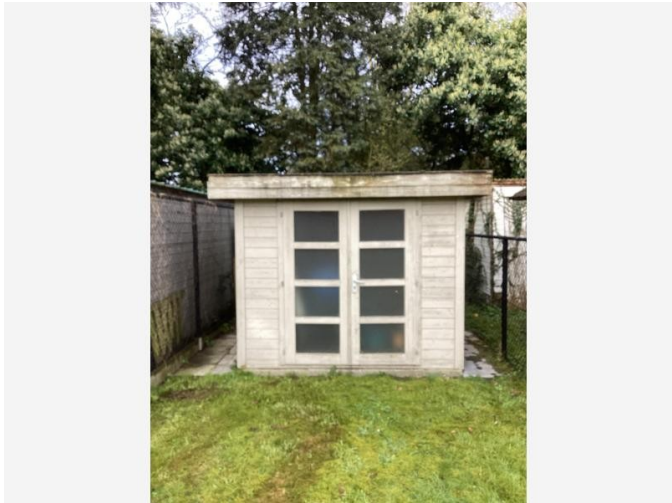
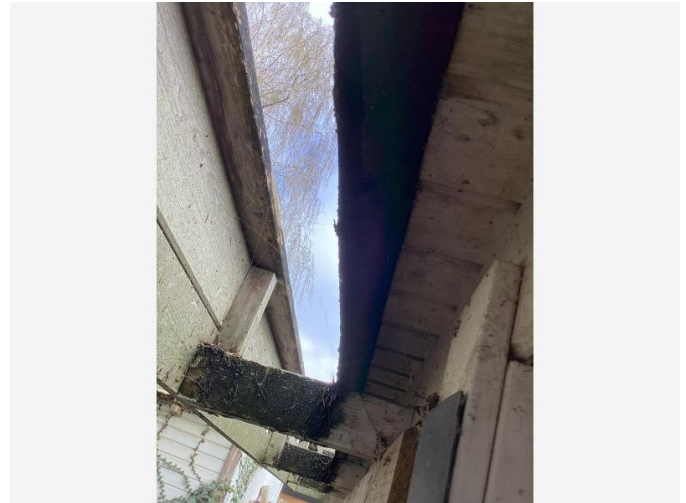
Fiche 3: Epdm bijgebouw

Geen asbest

Beschrijving	Epdm bijgebouw
Omgeving	Buiten
Identificatiemethode	Vaststelling zonder monstername
Destructieve handeling voor identificatie	Nee
