Asbestinventarisatetest

Mgr. Bermijnstraat 12, 9170 Sint-Gillis-Waas

Attestnummer : 20230706-000400.000

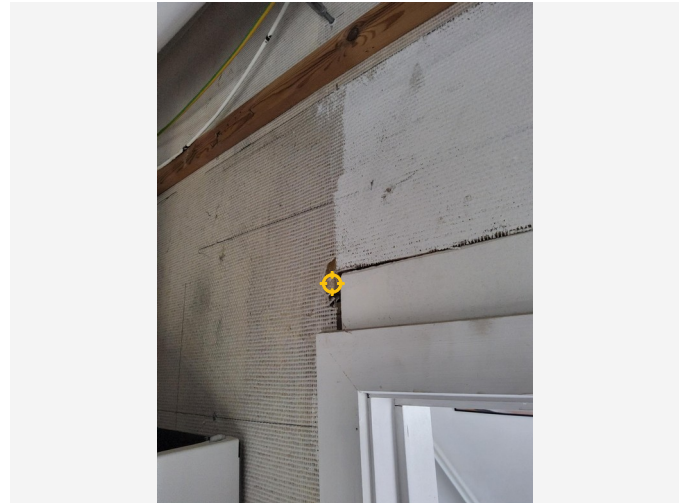
Overzichtsfoto

Geen asbest

#	Type	Referentie	Resultaat
4.1	Mengmonster	050723c1	Geen asbest

Bindmiddel van materiaal	Gips - kalk
Gebondenheid op basis van bindmiddel	Niet-hechtgebonden
Hoeveelheid (oppervlakte - dikte - aantal)	• 0,01 m ² - 1,00 cm - 1 stuk
Totaal volume	< 0,001 m ³
Identificatiemethode	Vaststelling met monstername
Destructieve handeling voor identificatie	Nee
Opmerking	Een groot gedeelte van het pleisterwerk in de woning werd vernieuwd na 2001. Een gedeelte van de muren en plafonds is voorzien van gipskartonbeplating (renovatie). Het 'oude' pleisterwerk werd bemonsterd en blijkt niet-asbesthoudend te zijn. Monstername werd uitgevoerd op verschillende plaatsen (natte en droge ruimtes) en werd verdeeld over muren en plafonds.
