# Asbestinventarisatetest

Koningin Fabiolapark 921, 9100 Sint-Niklaas

Attestnummer : 20231214-000301.001

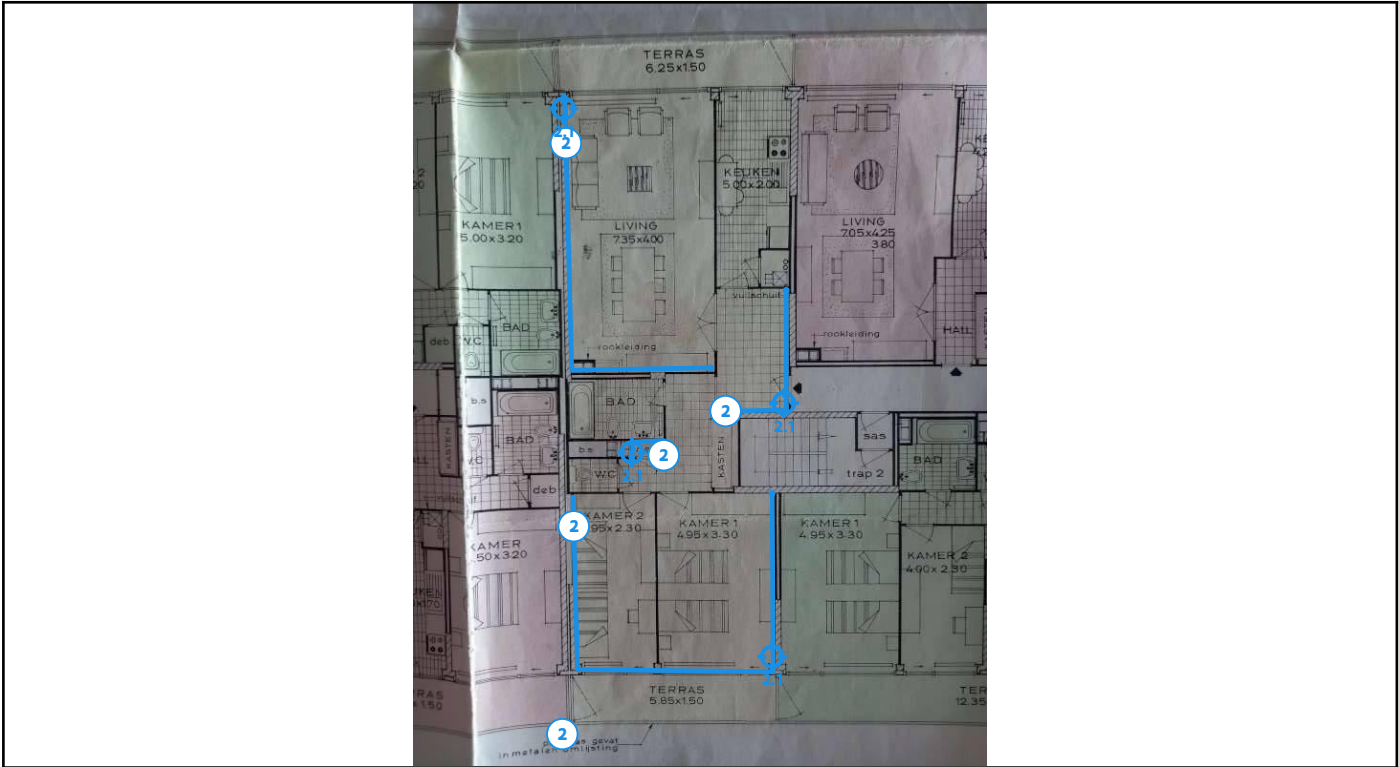
# Plan 1.1: Grondplan pleister wand

| Beschrijving | Type | Actie |
|---|---|---|
| 2. Pleister wand | Geen asbest | - |
| 2.1 Code: Pleister wand | Mengmonster | - |

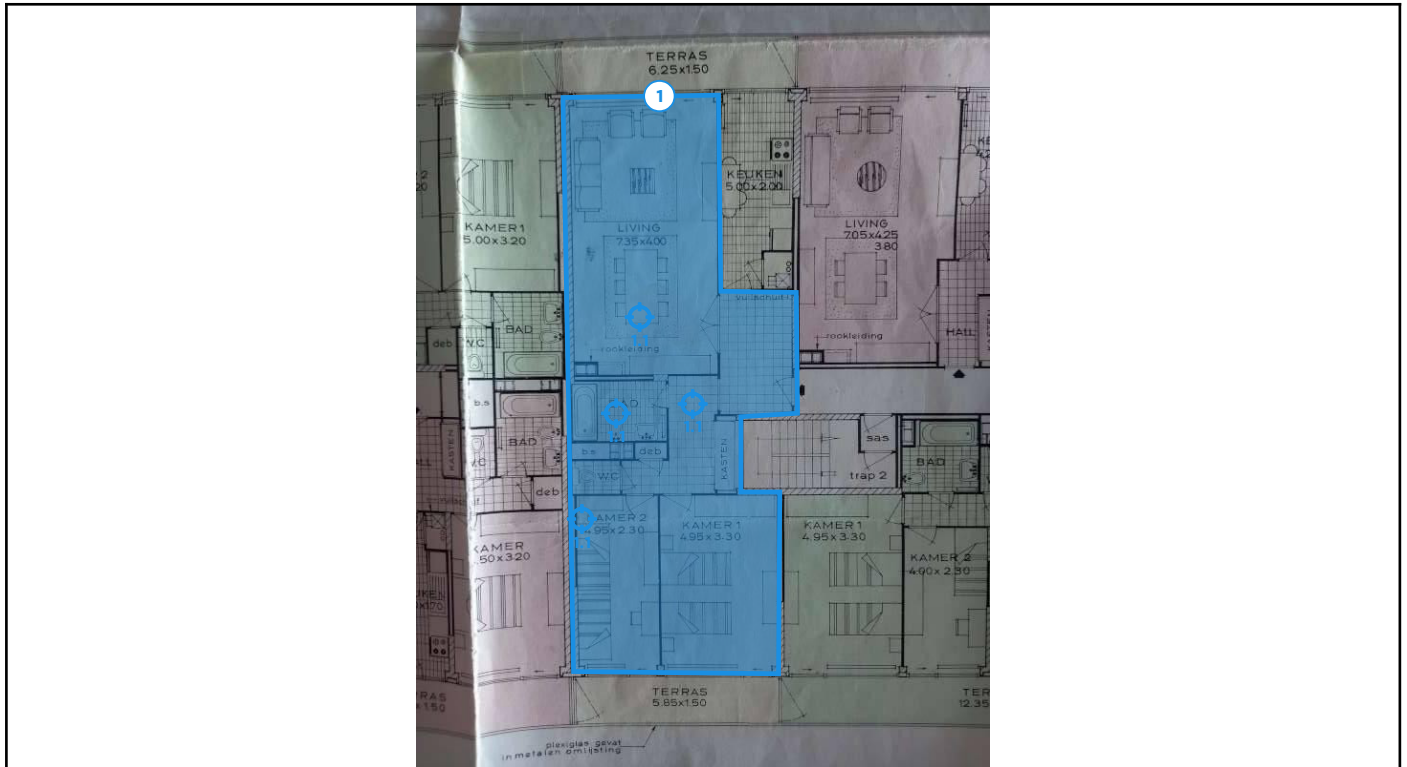
## Plan 1.2: Grondplan pleister plafond

| Beschrijving | Type | Actie |
|---|---|---|
| 1. Pleister plafond | Geen asbest | - |
| 1.1 Code: Pleister plafond | Mengmonster | - |

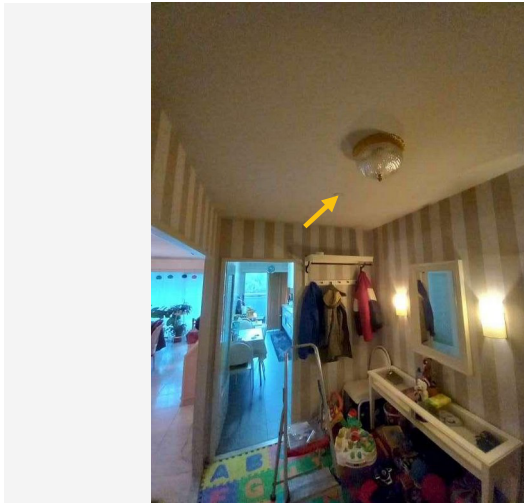
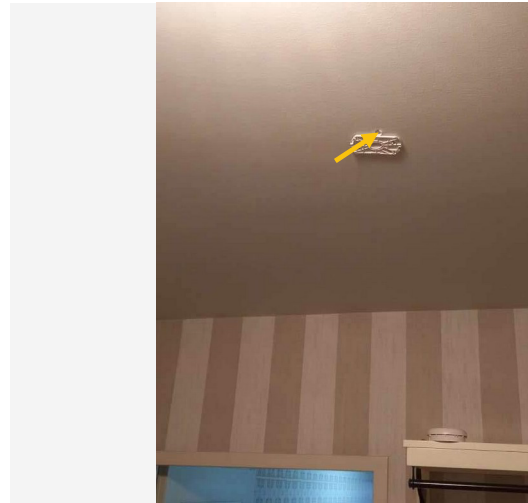
## Fiche 1: Pleister plafond

Geen asbest

Overzichtsfoto

Detailfoto

| # | Type | Referentie | Resultaat |
|---|---|---|---|
| 1.1 | Mengmonster | Pleister plafond | Geen asbest |

| Bindmiddel van materiaal | Gips - kalk |

| Gebondenheid op basis van bindmiddel | Niet-hechtgebonden |
| Hoeveelheid (oppervlakte - dikte - aantal) | <ul style="list-style-type: none"> <li>• 85,00 m<sup>2</sup> - 1,00 cm - 1 stuk</li> </ul> |

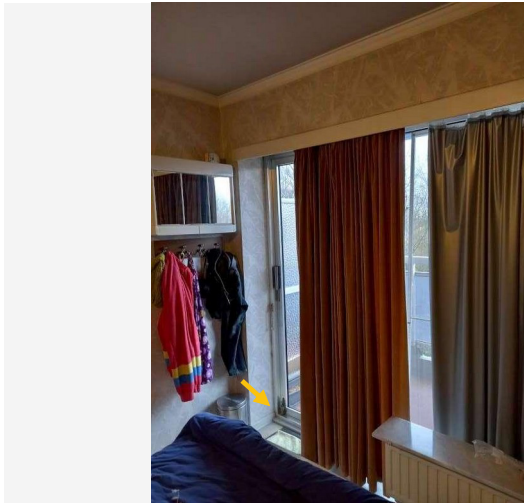
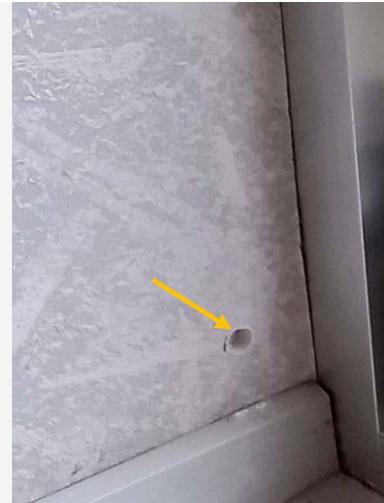
## Fiche 2: Pleister wand

Geen asbest

Overzichtsfoto

Detailfoto

| # | Type | Referentie | Resultaat |
|---|---|---|---|
| 2.1 | Mengmonster | Pleister wand | Geen asbest |

| Bindmiddel van materiaal | Gips - kalk |

| Gebondenheid op basis van bindmiddel | Niet-hechtgebonden |
| Hoeveelheid (oppervlakte - dikte - aantal) | <ul style="list-style-type: none"> <li>• 75,00 m<sup>2</sup> - 1,00 cm - 1 stuk</li> </ul> |
| Opmerking | Geen pleister op wanden in vochtige ruimtes. |
