Keuringsverslag van een elektrische laagspanning- en zeer lage spanningsinstallatie

NIET CONFORM

Datum keuring: 07/03/2022

Straatnaam	Fruithoflaan
Huisnummer	104
Busnummer	b22
Postcode	2600
Gemeente	BERCHEM
Land	België

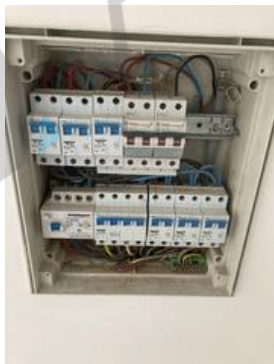
Afbeelding schakel- en verdeelbord:

Visueel nazicht (algemeen)	OK	Directe aanraking	NOK	Indirecte aanraking	NOK
Aansluitingen	OK	schema in bijlage door Aceg vzw	OK		
Equipotentiale verbindingen	niet van toepassing	Doorsnede geleiders	OK		
Continuïteit	NOK	Verlichting / toestellen	NVT

I5.10 Niet gebruikte invoeringen van het verdeelbord zijn niet correct of onvoldoende afgedicht. (Boek 1 Afdeling 5.1.4. en 4.2.2.3.)

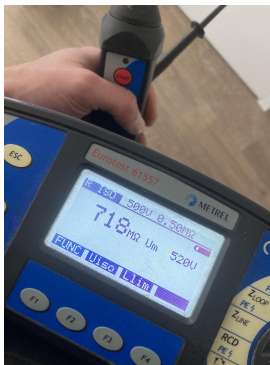
Aardelektrode: Verticaal of schuin in de grond gedreven baren, pennen of geleiders

RE: - Ω

nota/note 13 De aardspreidingsweerstand kon niet gemeten worden. Deze dient bij voorkeur kleiner te zijn dan 30ohm.

I3.12 Een enkele aardingsonderbreker moet geïnstalleerd worden en deze moet bereikbaar blijven voor alle eigenaars, beheerders of uitbaters die gebruik van de gemeenschappelijke aardverbinding. (boek 1 Onderafdeling 5.4.2.1.)
