## Keuringsverslag van een elektrische laagspanning- en zeer lage spanningsinstallatie

### Plaats van het onderzoek

Straatnaam Fruithoflaan  
Huisnummer 104  
Busnummer B21  
Postcode 2600  
Gemeente BERCHEM  
Land België

**Type :** appartement

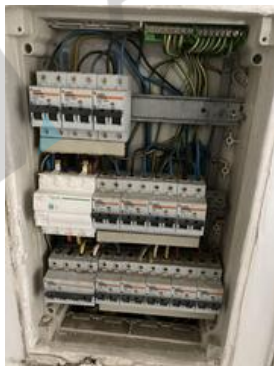
Afbeelding schakel- en verdeelbord:

I5.10 Niet gebruikte invoeringen van het verdeelbord zijn niet correct of onvoldoende afgedicht. (Boek 1 Afdeling 5.1.4. en 4.2.2.3.)
