Asbestinventarisatetest

Fruithoflaan 3/102, 2600 Antwerpen

Attestnummer : 20221229-000251.000

Zone 1: Hoofdgebouw

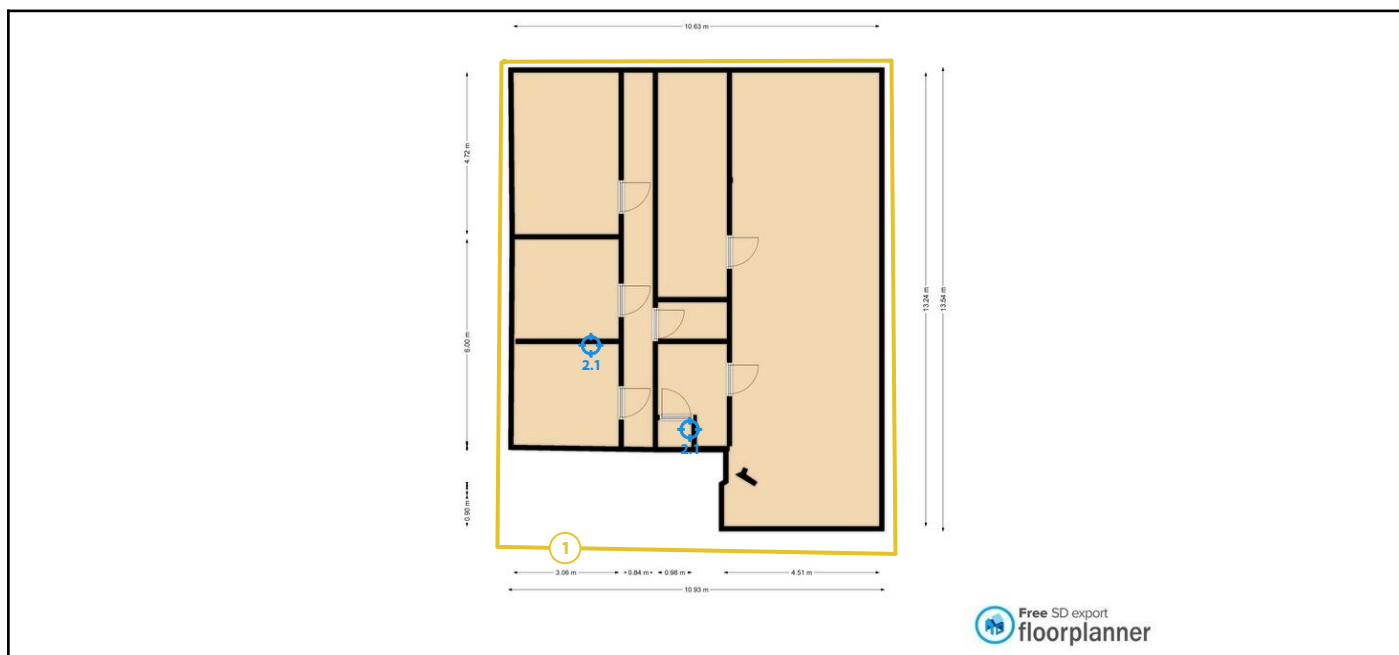
Plan 1.1: grondplan_fruit

Beschrijving	Type	Actie
1. Pleisterwerk plafond	Asbestmateriaal	Zorgvuldig beheren
2. pleisterwerk muren	Geen asbest	-
2.1 Code: AM10836	Mengmonster	-

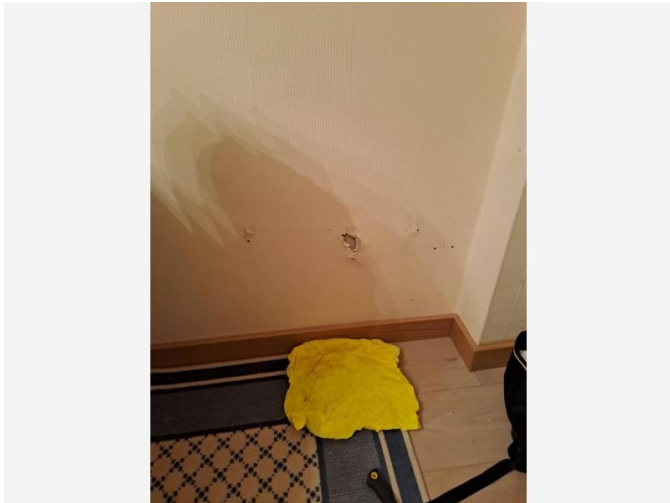
Fiche 2: pleisterwerk muren

Geen asbest

Overzichtsfoto

Detailfoto

#	Type	Referentie	Resultaat
2.1	Mengmonster	AM10836	Geen asbest

Beschrijving	pleisterwerk muren
Omgeving	Binnen
Primaire drager	Binnenwand
Bindmiddel van materiaal	Gips - kalk

Gebondenheid op basis van bindmiddel	Niet-hechtgebonden
Hoeveelheid (oppervlakte - dikte - aantal)	• 320,00 m ² - 1,00 cm - 1 stuk
Totaal volume	3,20 m ³
Identificatiemethode	Vaststelling met monstername
Destructieve handeling voor identificatie	Nee
